# 消費者安全法第 24 条第 1 項に基づく評価

平成 17(2005)年 11 月 28 日に東京都内で発生したガス湯沸器事故

—経済産業省が行った「総点検結果」とその後の状況についての  
消費者安全の視点からの検証—

消費者安全調査委員会

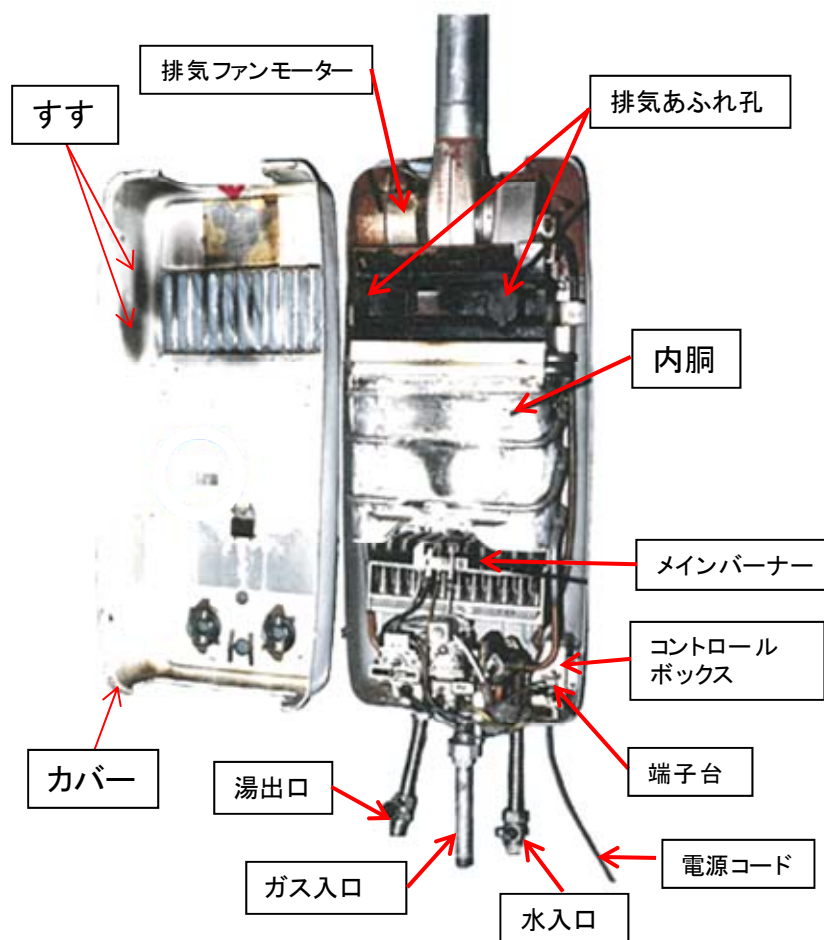
当該ガス湯沸器には、写真1のように、ガス湯沸器のカバー裏面にすすが付着していた。これは、不完全燃焼により発生したすすと一酸化炭素を含んだ燃焼排気ガスが、排気あふれ孔から屋内に漏れていたことを示しており、換気扇のフィルターに付着していたすすも当該ガス湯沸器から発生したものと推定される。

写真1 ガス湯沸器内部（カバー裏面にすす付着）

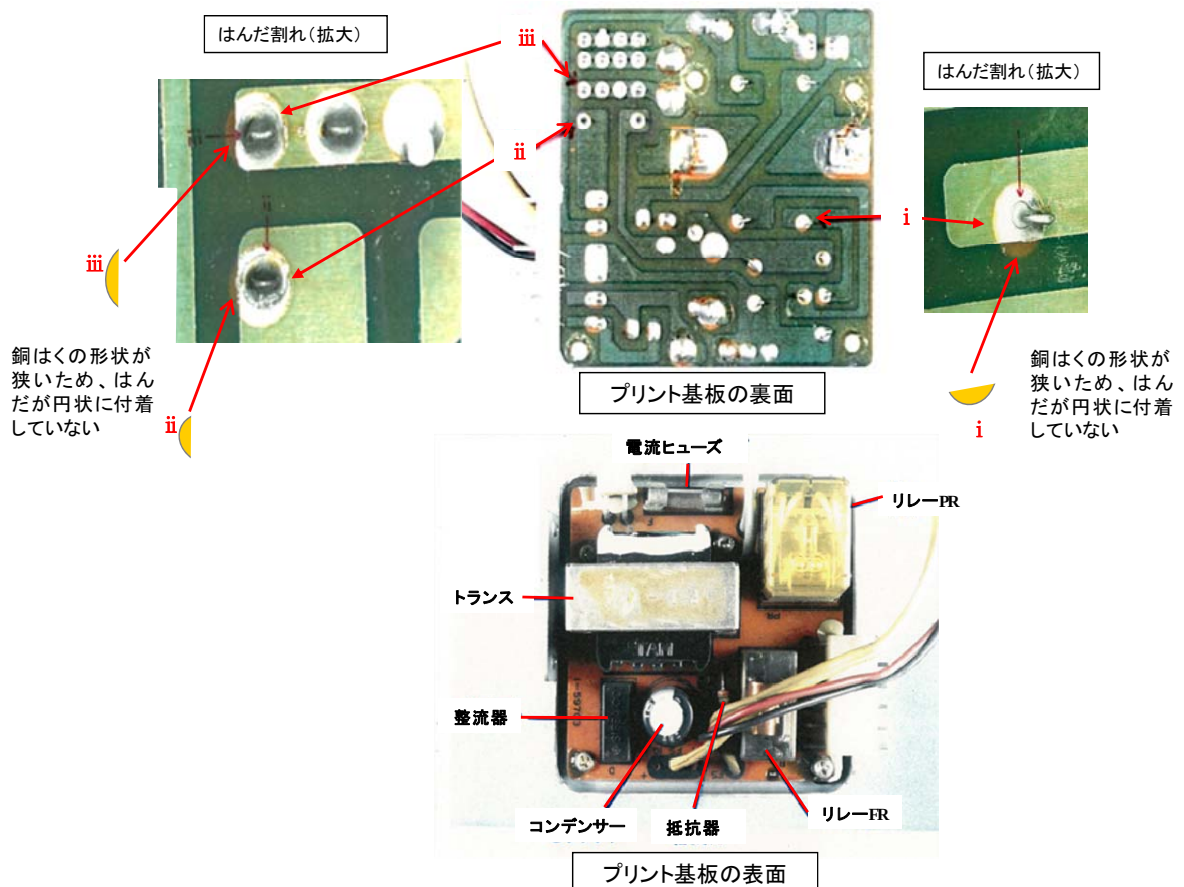
当該ガス湯沸器のコントロールボックスのプリント基板には、写真 2 のはんだ割れ<sup>7</sup>が 3 か所 (i ~ iii) 生じていた。

写真 2 プリント基板のはんだ割れ

写真2のはんだ割れが生じたi～iiiの3か所ともに、銅はくの形状（面積）がはんだの付着面よりも狭く設計されている。このため、本来であればはんだが銅はくに円状のパターンで付着すべきところ、はんだが円状に付着できずに、はんだディップ<sup>8</sup>時の表面張力が不均一となって、はんだ付着量が少なくなっている（図2参照）。このはんだ不足等が原因となって、電気部品のリード端子の周辺にはんだ割れが生じて機械的接続が不良となった。

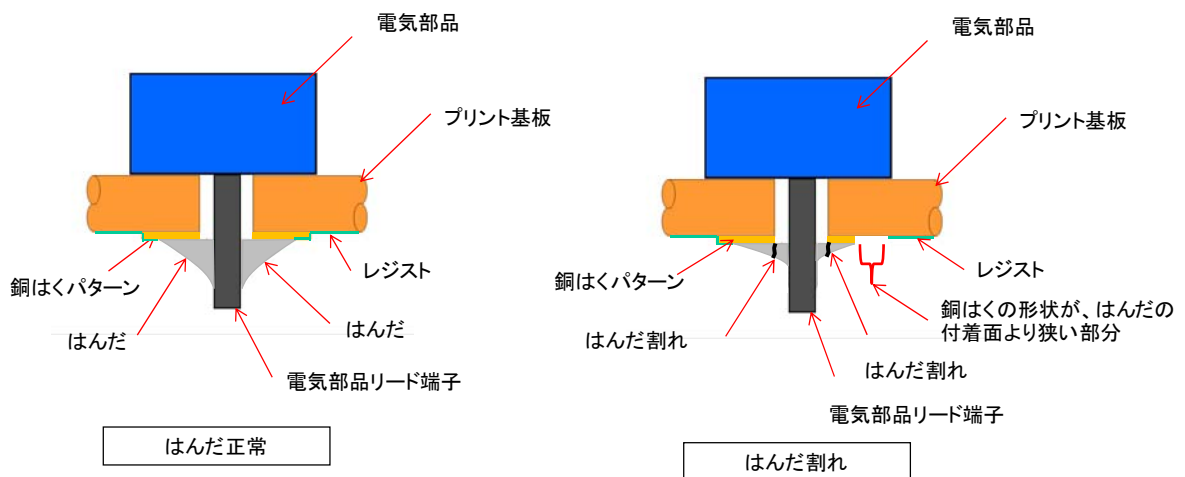
図2 はんだ付け模式図

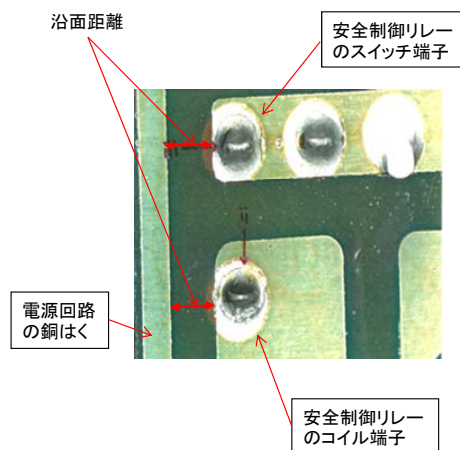
この銅はくの形状がはんだの付着面よりも狭く設計されている理由として、写真3のプリント基板の電源回路の銅はくと安全制御リレー端子間の沿面距離を確保する必要があったため、銅はくの形状をカットする設計が行われたものと考えられる。

写真3 プリント基板の銅はくの沿面距離

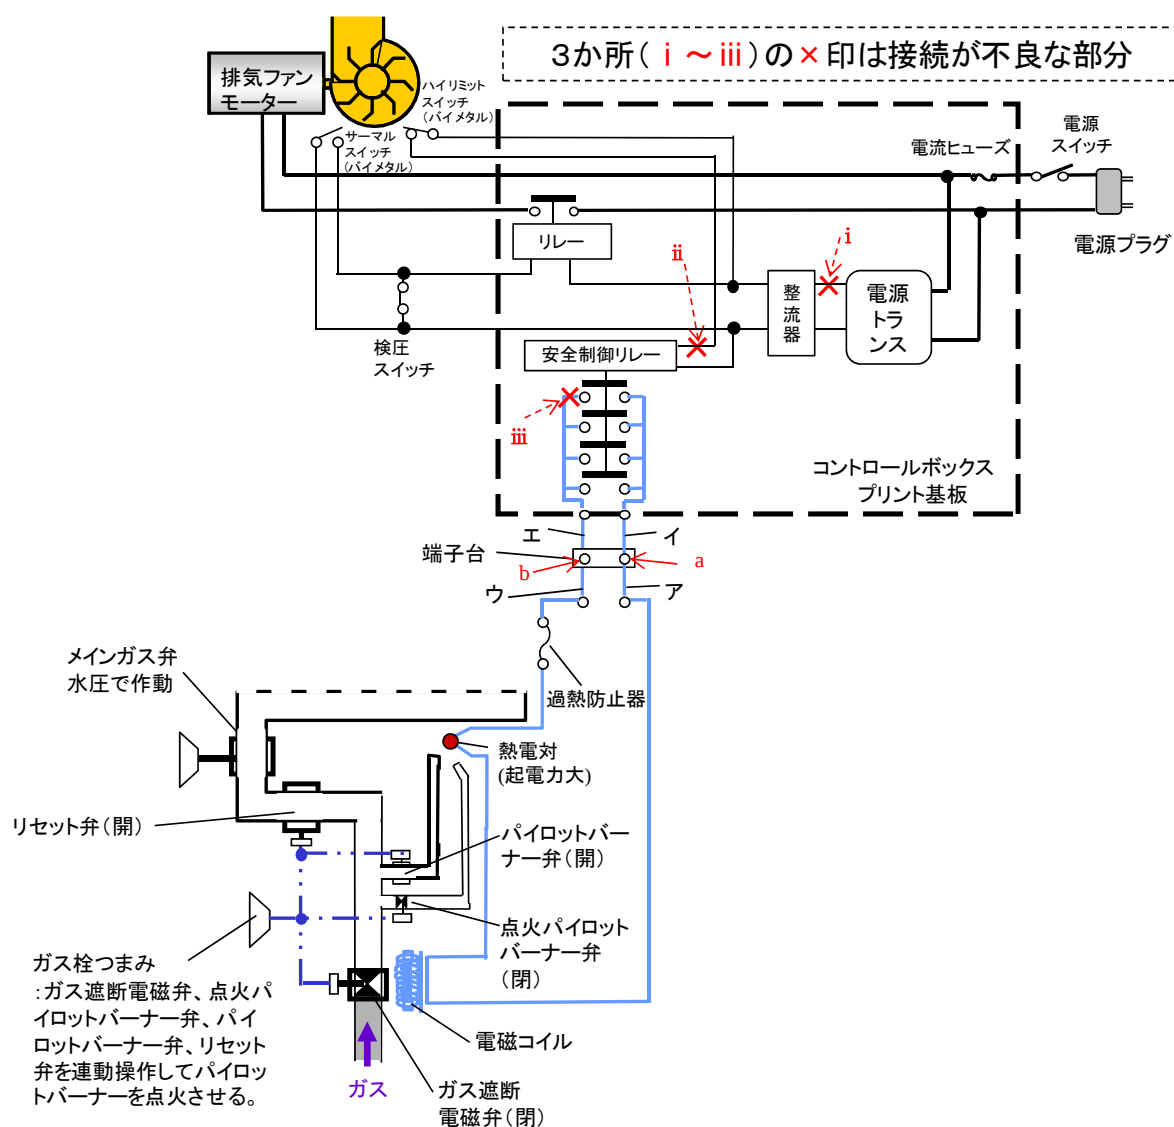
プリント基板に生じたはんだ割れは、図3のi～iiiの3か所であり、それぞれのはんだ割れ箇所と回路上の動作及び故障現象を表1に示す。

表1のように、i 又はii の箇所ではんだ割れが生じて接続不良になったため、排気ファン状態検出回路が正常に機能しなくなり、メインバーナーが点火しないという故障が生じた。

図3 回路図

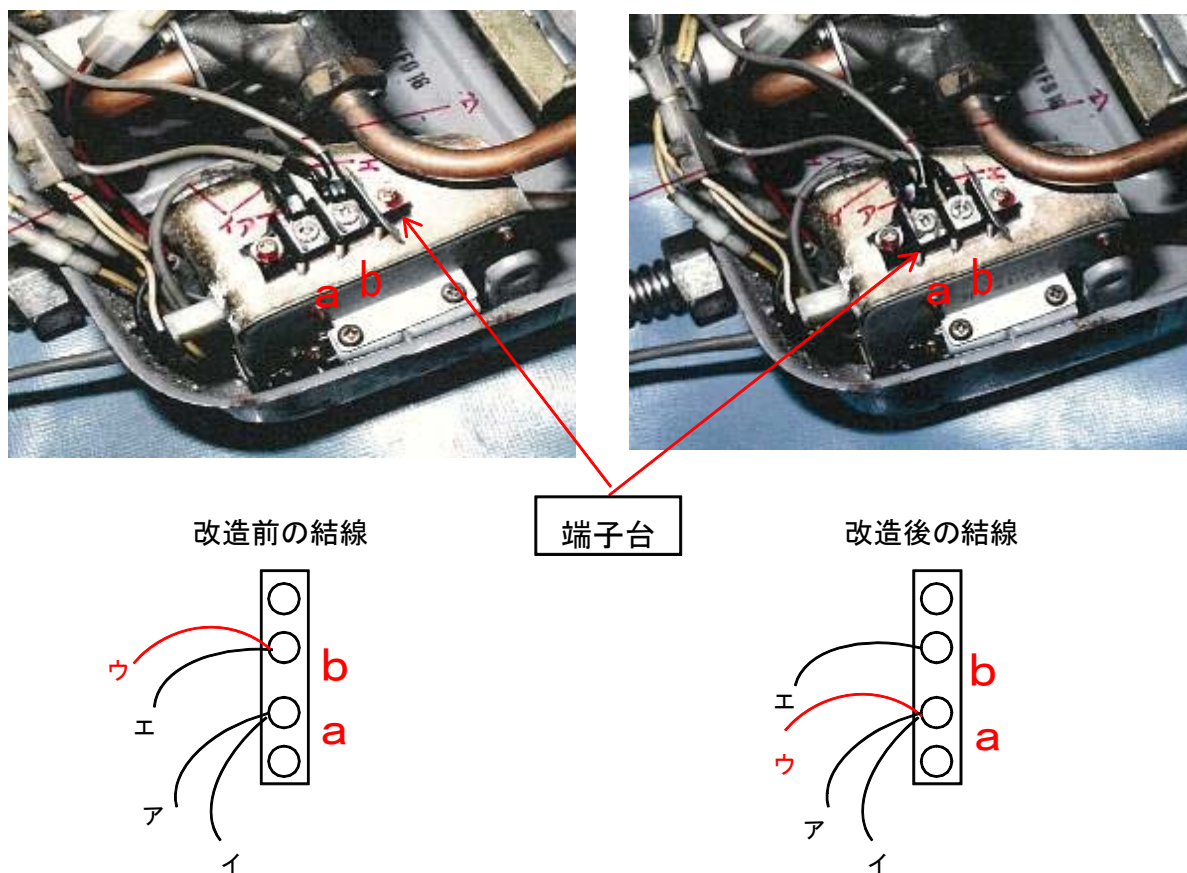
本件改造は、サービス員によって故障修理の際に行われたものであり、写真4の端子台の配線ウを、端子bから端子aに結線を変更したものであった。この配線変更は、プラスドライバーでネジを外すことにより簡単にできた。

写真4 端子台の改造前と改造後

本件改造は、写真4の端子台の端子（中央の2つのネジ）の配線をつなぎ変えて、配線を直接つないだ（短絡させた）ものであった。前面カバーを外せば、この端子台に容易にアクセスできるというその配置によって、本件改造が容易になったことは否めない。この端子台をこの位置に置いた設計の意図は何であったのか。

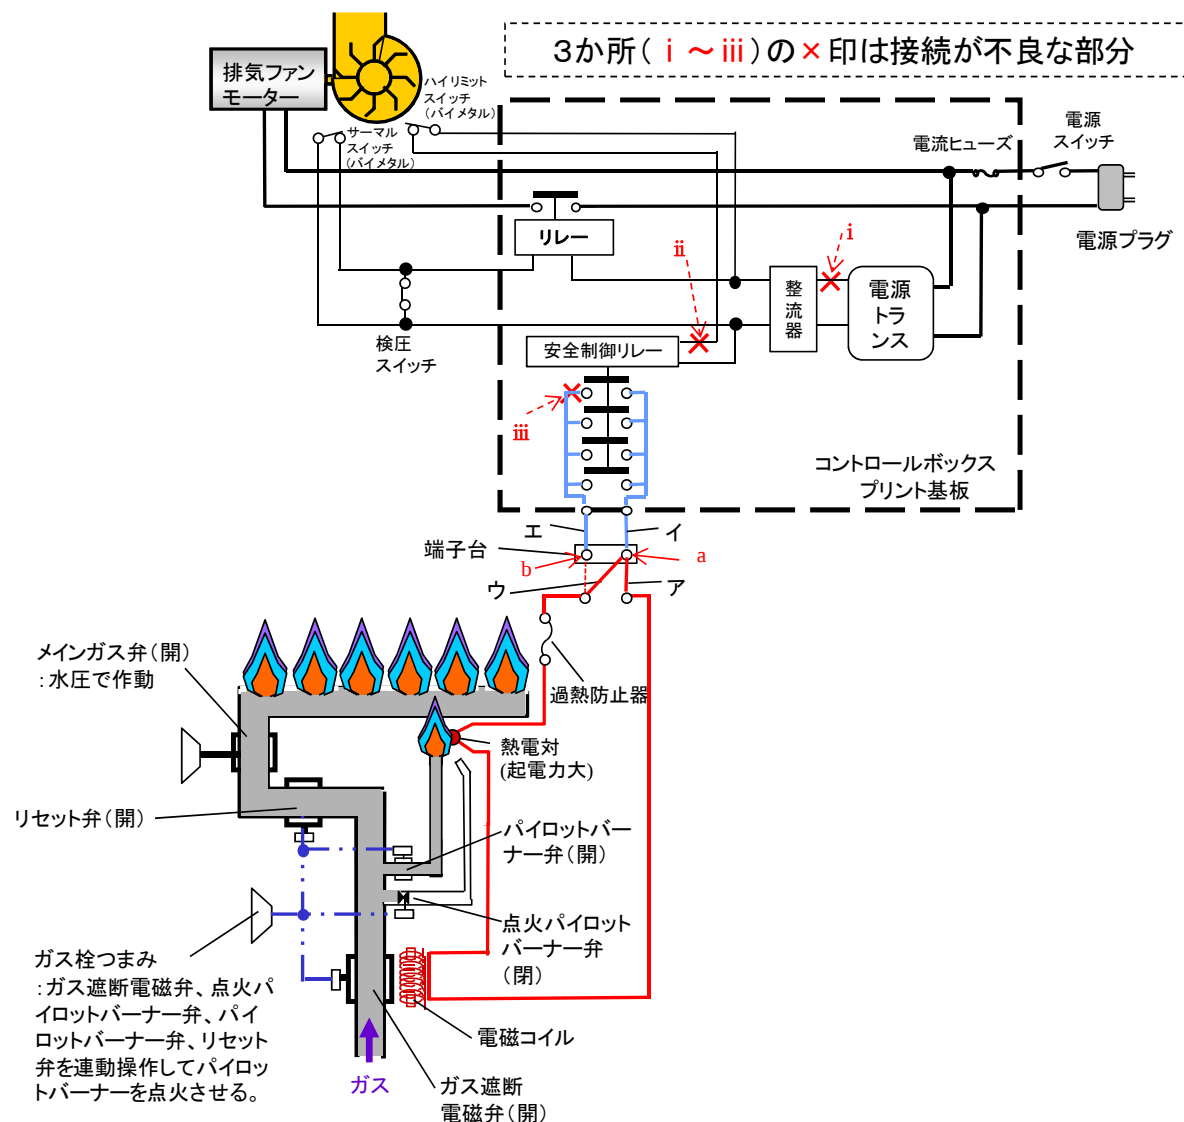
本件改造は、図4の端子台の配線ウを端子bから端子aに変更したものであり、これにより、安全制御回路が無効化<sup>10</sup>された状態になる。

図4 本件改造時の回路図

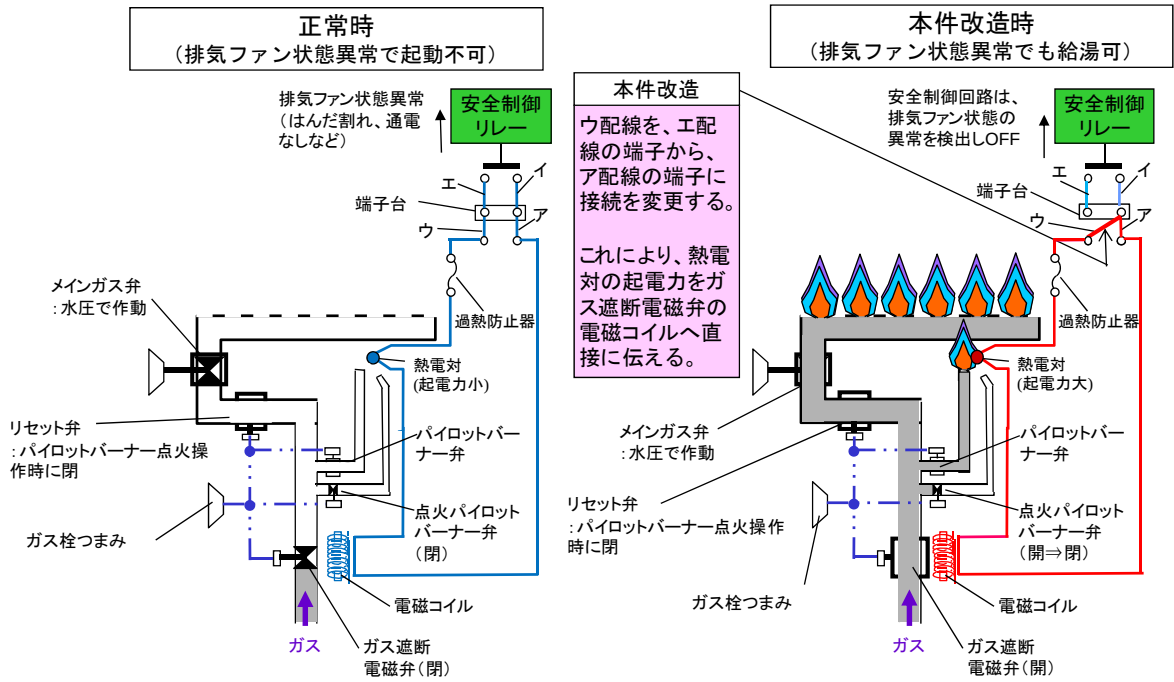
しかし、本件改造では配線ウと配線アを直接つなぐ（短絡）という改造が行われているため、安全制御リレーが開いていてもガス遮断電磁弁の電磁コイルに熱電対からの起電力が伝わってガス遮断電磁弁は常に開状態となって、起動（種火の点火）も給湯も可能になった。

その結果、当該ガス湯沸器は、強制排気装置の排気ファン停止時でもガスが燃烧したが、その燃烧排気ガスは屋外に排出されずにガス湯沸器内に充満し、メインバーナー部分を覆って不完全燃烧となり、発生した一酸化炭素が燃烧排気ガスとともに屋内に流出して、事故が発生した。

図5 本件改造時の動作
