# 消費者安全法第 24 条第 1 項に基づく評価

平成 18 年 6 月 3 日に東京都内で発生したエレベーター事故

－ 国土交通省が行った調査結果についての

平成 2 5 年 8 月 9 日

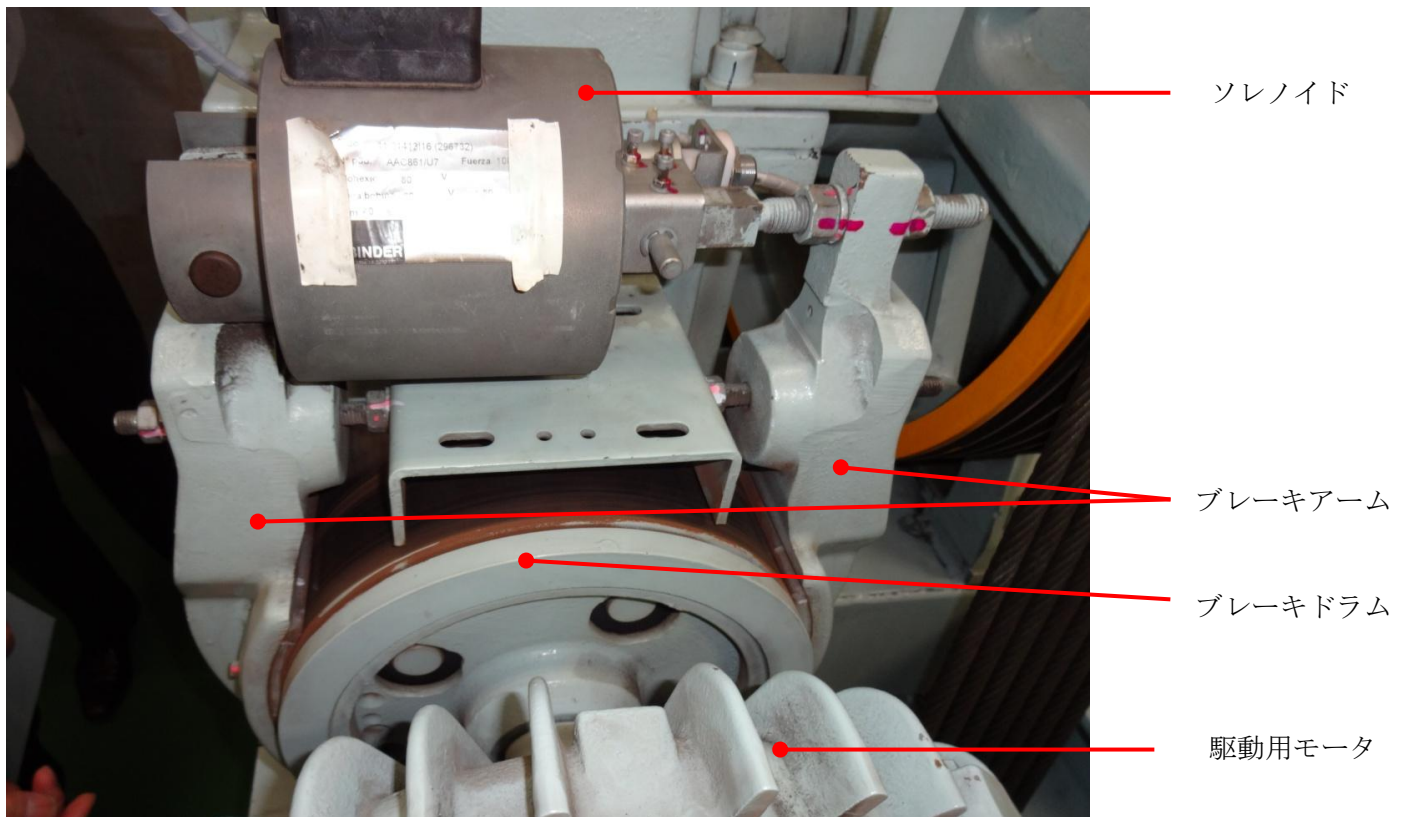
写真2 事故機と同型式のブレーキ部分

(注) 事故現場と別の都内施設において平成 25 年 5 月 10 日に消費者庁事故調査室撮影

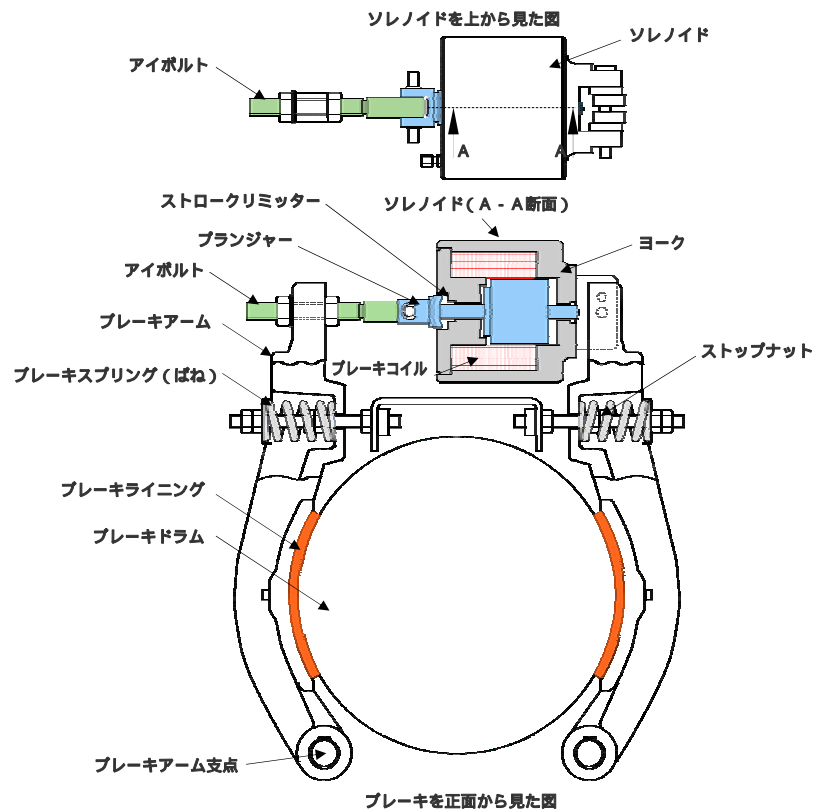
図3 ブレーキの構造図

本事故は、「かご」が12階に停止し、電動機の動力が停止したことにより電動機による保持力が失われるとともに、電磁ブレーキ内のプランジャーがストロークリミッターに当たってそれ以上ブレーキの保持側に可動できなくなったことにより、ブレーキアームに取り付けられたブレーキライニングがブレーキドラムを押さえることができなくなった結果、電磁ブレーキが「かご」を保持していない状態となり、「かご」と釣合おもりのアンバランスにより「かご」が上昇したことによるものと推定される。

電磁ブレーキ内のプランジャーがストロークリミッターに当たったのは、電磁ブレーキが半がかり状態で昇降を繰り返した結果、ブレーキライニングの摩耗が進行し、プランジャーの保持側予備ストロークがゼロとなったことによるものと考えられる。

電磁ブレーキが半がかり状態になったのは、ブレーキコイルの巻線が途中で短絡し、ブレーキコイル全体に電流が流れなくなったことにより、ソレノイドに発生する吸引力（ブレーキを開放する方向に動かす力）が弱くなった結果、ブレーキアームを十分に押し広げることができなかったことによるものと考ええる。

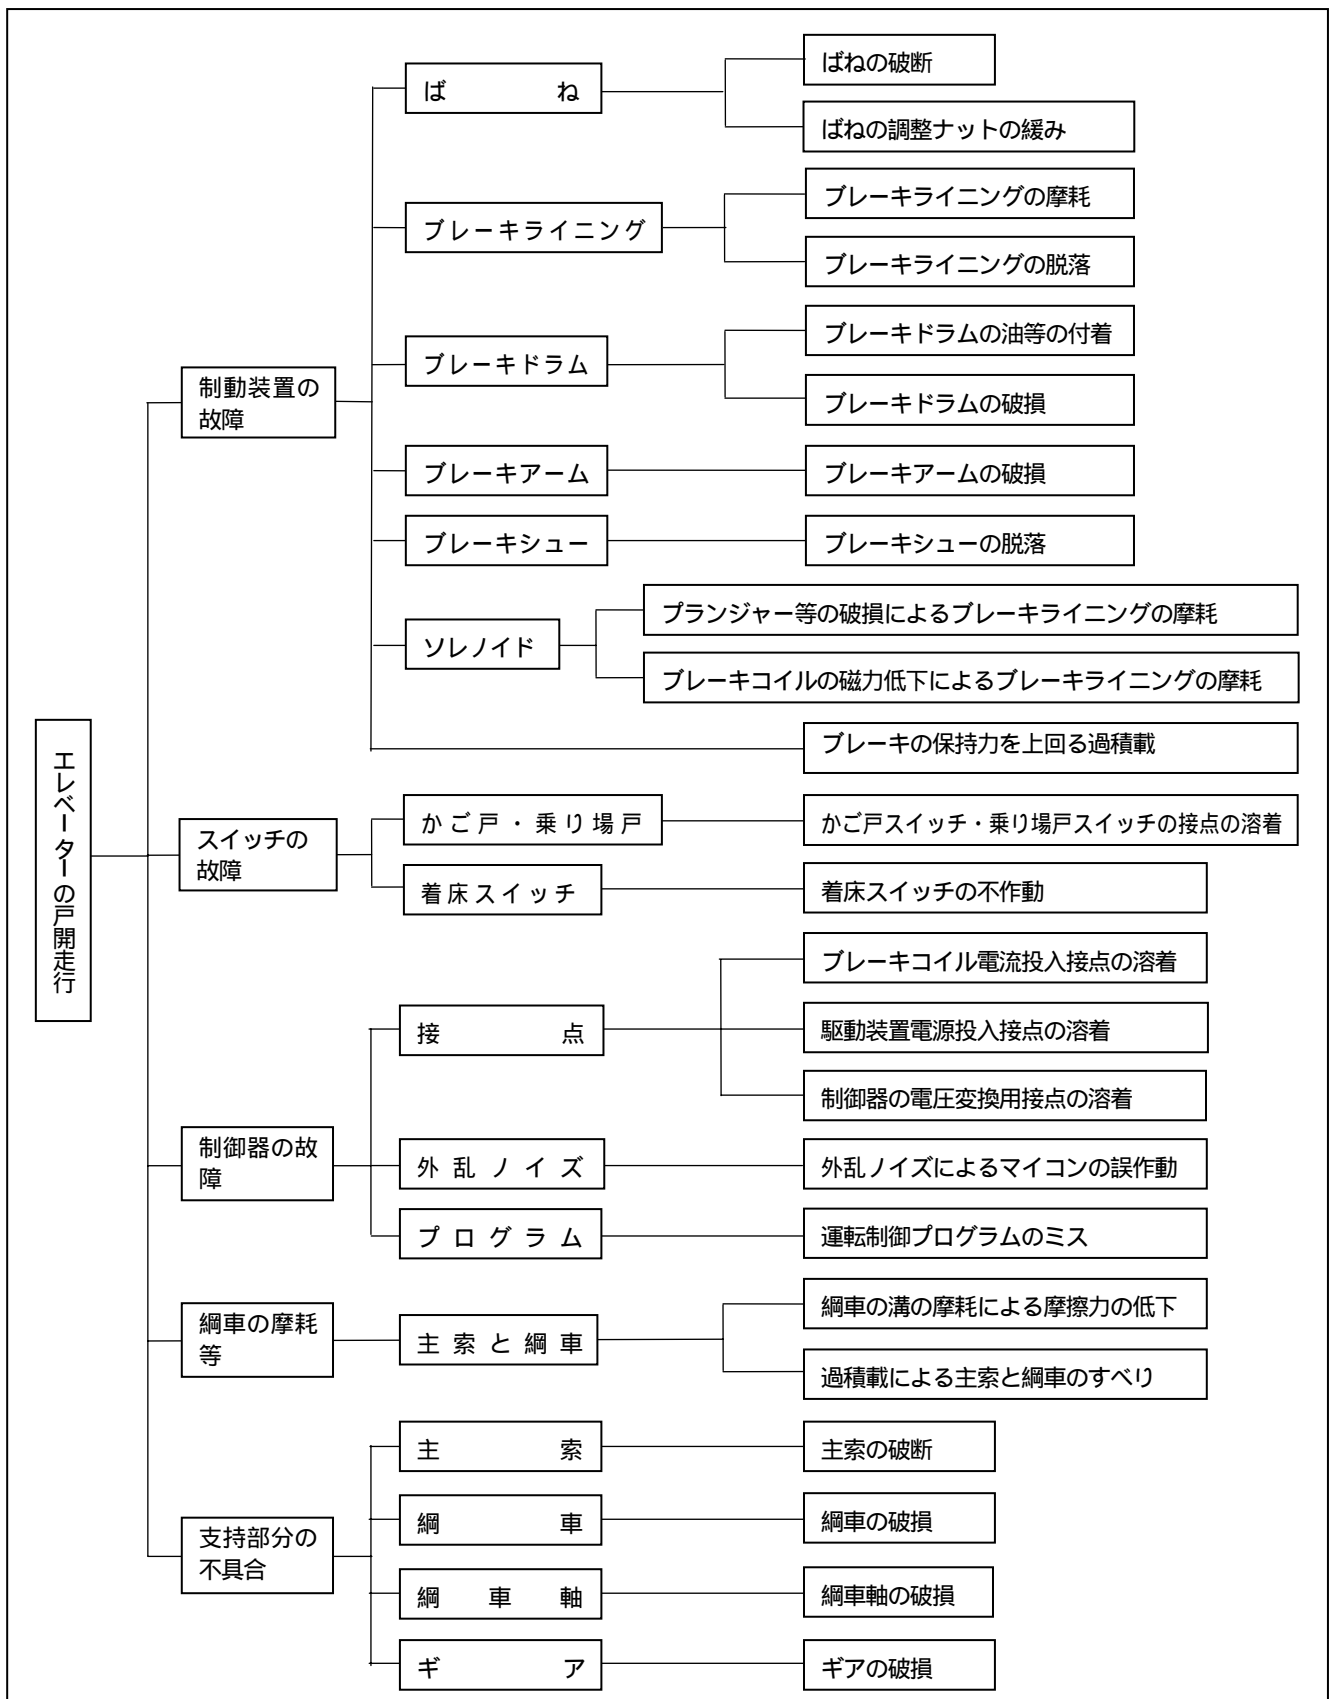
図1 戸開走行事故の発生要因として想定される事象

| 番号 | 原因究明・再発防止のための論点 | 国交省事故対策委員会の調査結果 | 消費者安全調査委員会の評価 |
|---|---|---|---|
| 1) | 戸開走行事故の発生要因として想定される事象<br>・戸開走行事故の発生要因となり得る事象として、機器の面ではどのようなものと考えられるのか。 | 国交省「シティハイツ竹芝エレベーター事故調査報告書」P.10 図-1 戸開走行事故発生要因として想定される事象<br>(次頁に図を転載) | 戸開走行事故の発生要因として想定される事象が、各部位に分類され、その分類に基づいて記載されている。<br>制動装置が温度環境により変動特性があるため、以下の確認が必要である。<br>① エレベーターの設計時に制動装置の温度変化について検討し、変動特性をどこまで装置等に反映していたか。<br>② エレベーターの制動装置の各部品及び制御機器がシステムとして、温度変化によりどのような機能展開しているか。 |
