# 消費者安全法第 24 条第 3 項に基づく 事故等原因調査報告書

平成 21 年 4 月 8 日に東京都内で発生した  
エスカレーター事故

平成 27 年 6 月 26 日

消費者安全調査委員会

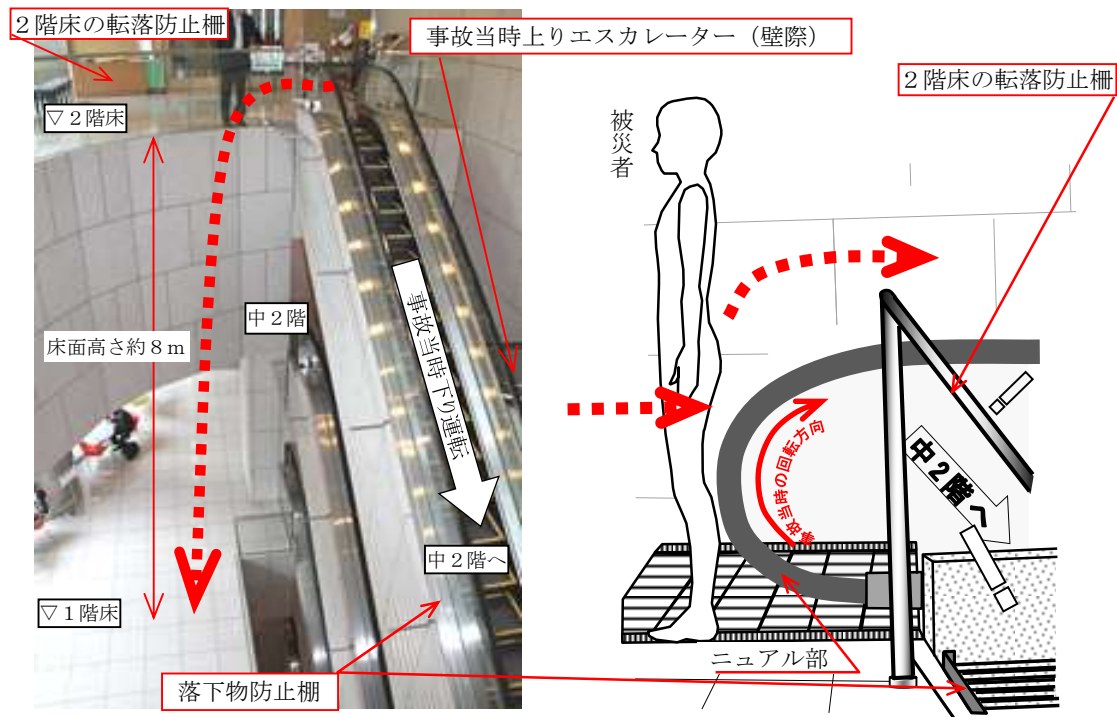
図 1 事故発生場所の吹き抜け写真とエスカレーター周辺図

被災者は、左足がハンドレールと 2 階の吹き抜け面に設置された転落防止柵との隙間に挟まれ、傾斜部分に引きずられた後、吹き抜け部分から約 9 m（「2 階床面までの高さ約 8 m」＋「ニュアル部の高さ約 92cm」）下の 1 階に転落した（図 1 左）。事故発生後、同日 21 時 55 分頃救急隊が到着し、被災者は病院に搬送されたが、同月 9 日（木）0 時 26 分に死亡が確認された。

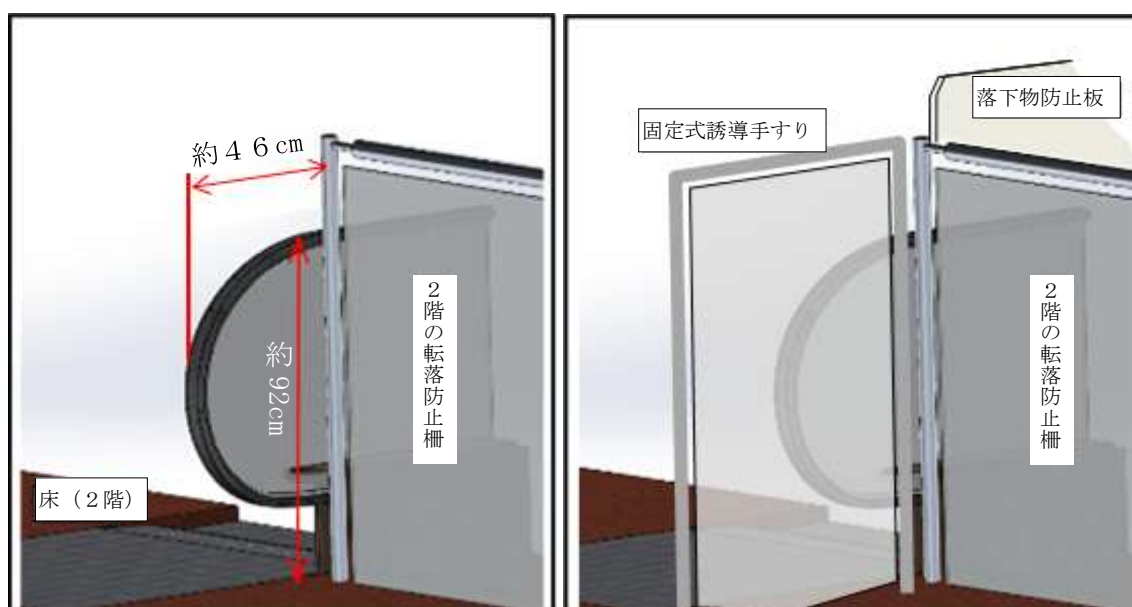
図4 本件エスカレーター乗降口付近の事故前後の安全対策  
(事故当時) (事故後)

本件事故後には、既設の落下物防止柵（図2：④）に加えて、本件エスカレーター側面の落下物防止板（図2：⑤）及び本件エスカレーター乗降口の固定式誘導手すりが設置された（図4）。

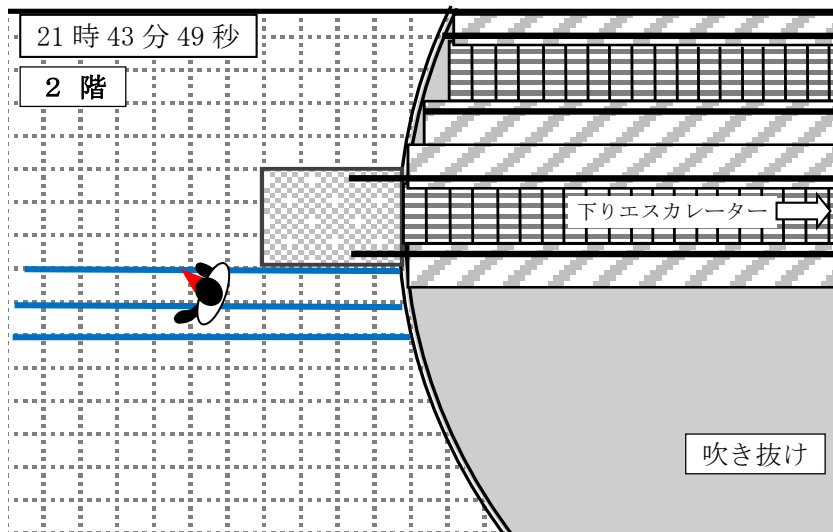
【監視カメラ①】  
被災者は吹き抜け側を背にしたまま、後方に右足を1歩踏み出す。

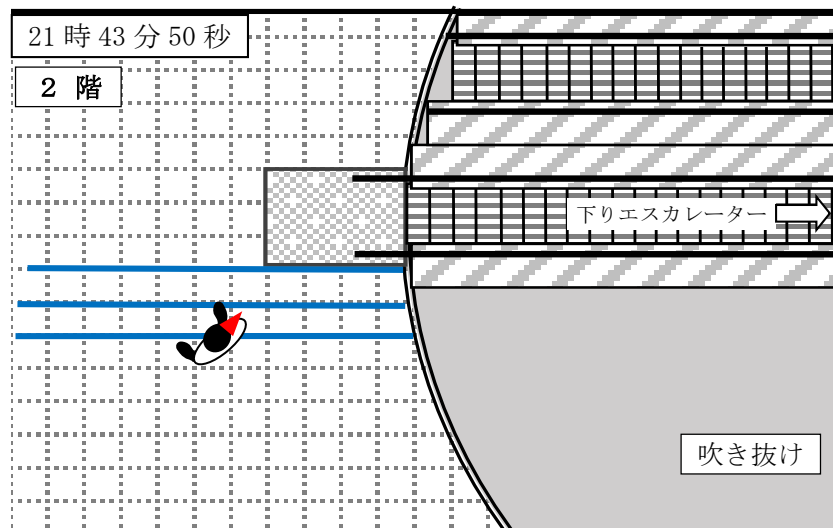
【監視カメラ①】  
被災者は一旦建屋壁側と反対方向に体をずらし、同時に斜め後方を振り返ってエスカレーター乗降口方向へ顔を向ける。

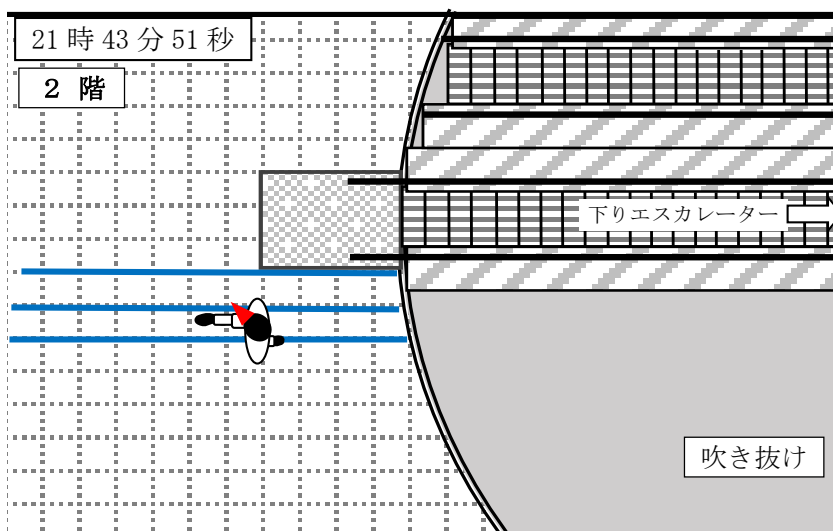
【監視カメラ①】  
被災者は顔を正面方向に向き直し、後ろ向きに吹き抜けの方向へ歩行する。

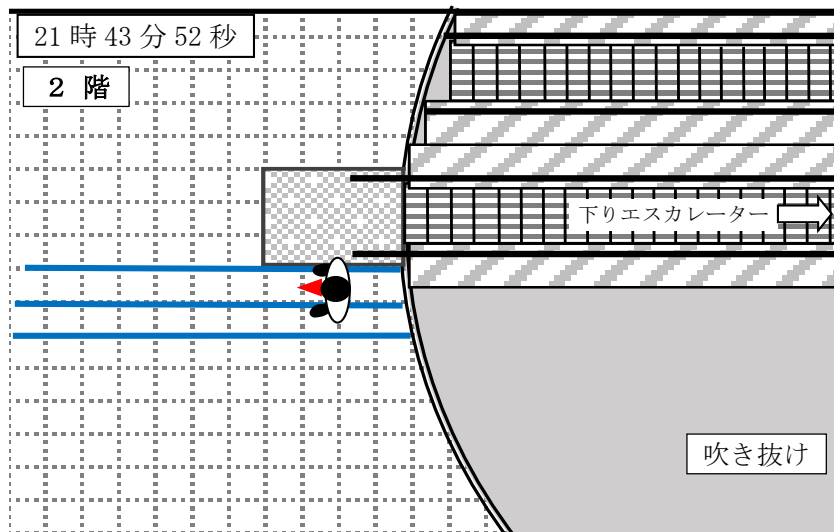
【監視カメラ①】  
吹き抜けを背にしたまま、エスカレーター乗降口のニュアル先端の真横で、少し足を開いて立つ。

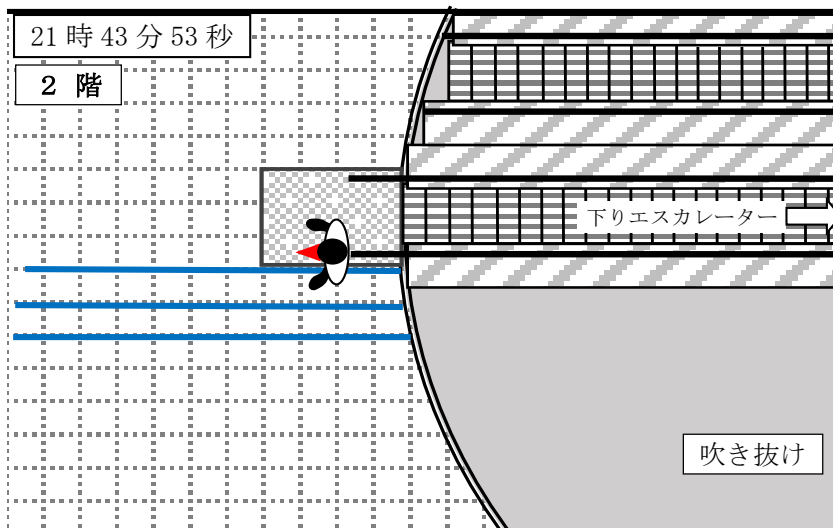
【監視カメラ①】  
エスカレーター乗降口の方へ真横に移動し、ニュアル先端の前に、少し足を開いて立つ。

【監視カメラ②】  
ハンドレールは、被災者の体の中心付近の位置と推定される。

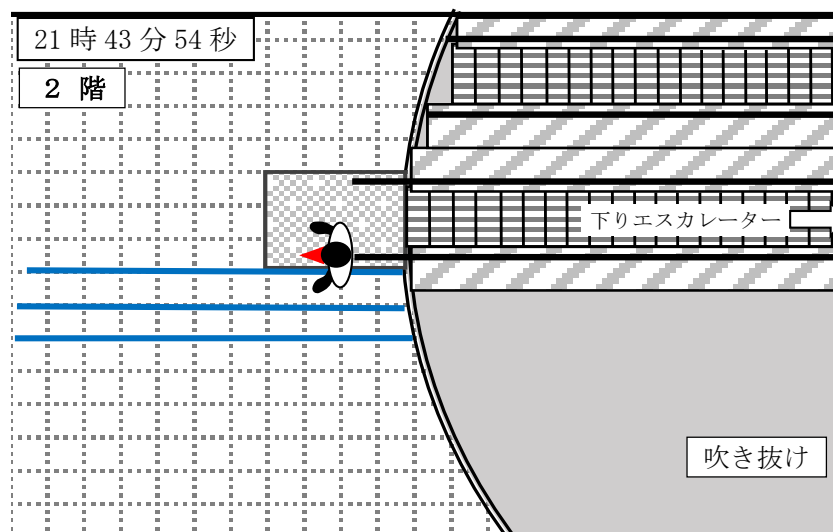
【監視カメラ①】  
左手を衣服のポケット又は臀部付近に置き、ニュアル先端の前で、少し足を開いて立ったまま、体勢がやや後ろに傾く。

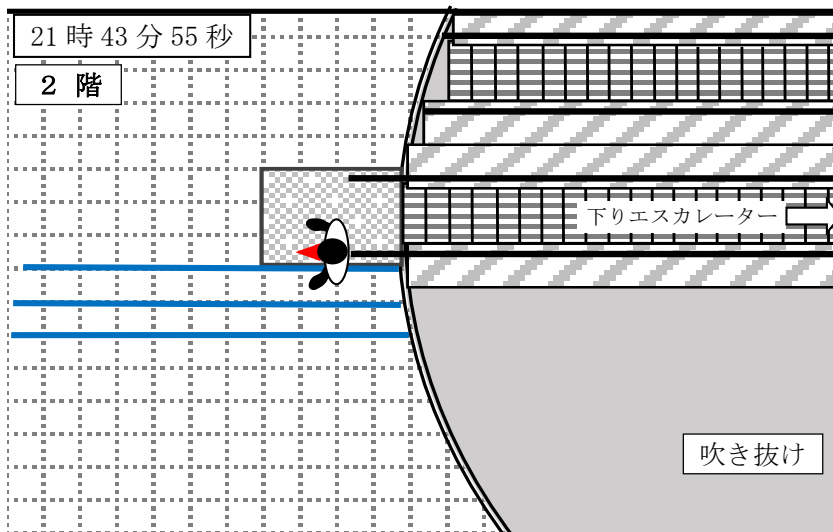
【監視カメラ①】  
体勢が更に後ろに傾く。同時に右足のつま先が上がり、左手を後ろへ。ハンドレールに接触し、バランスを崩しかけたものと推定される。

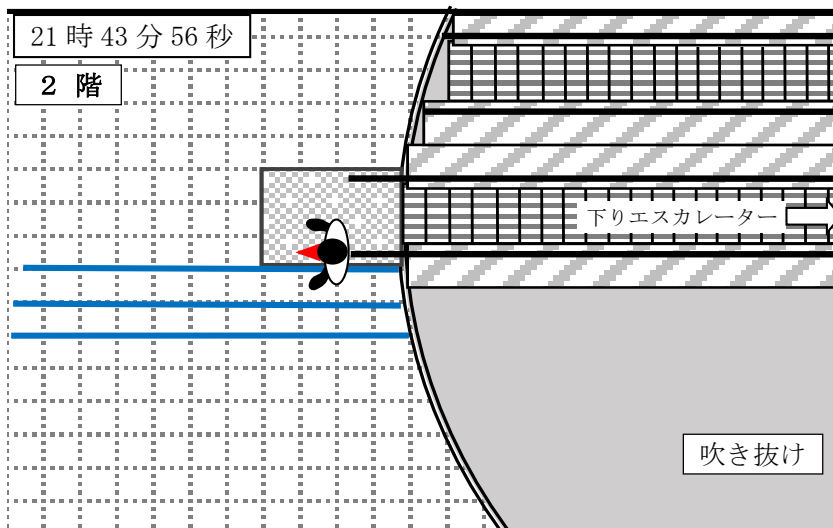
【監視カメラ①】  
足の位置は変えず、体勢を前に戻す。

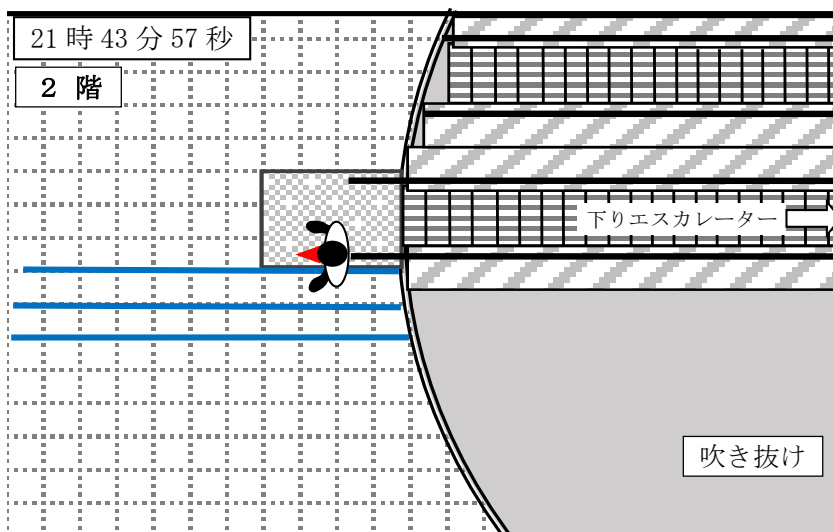
【監視カメラ①】  
足の位置を変えず、再び体勢がやや後ろに傾く。

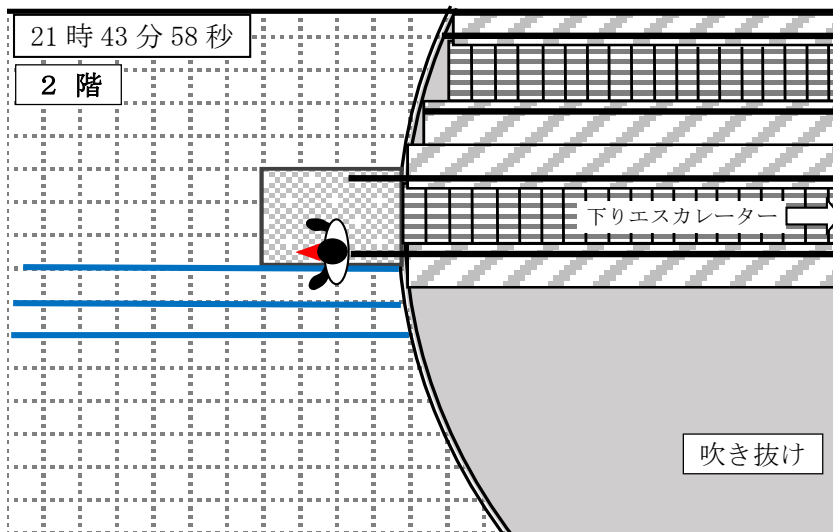
【監視カメラ①】  
足を置いた位置を変えず、上半身の背筋を伸ばすような動作を行う。

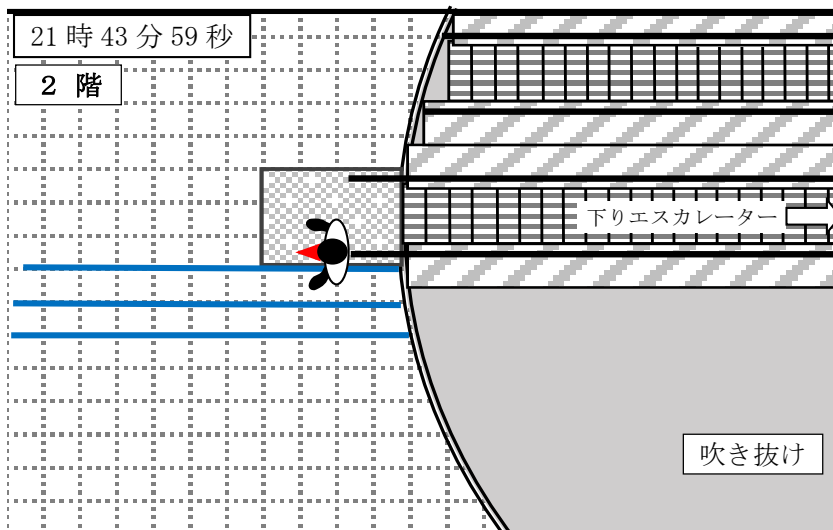
【監視カメラ①】  
足の位置は変えず、体勢がやや後ろに傾く。

2 台の監視カメラの画像は、静止画像が 1 秒毎に連続して記録されたものであったため、1 秒未満の間に発生した事象は記録されていない。そのため、「21 時 43 分 59 秒」と「21 時 44 分 00 秒」の間に発生した、被災者が持ち上がった瞬間の画像は存在しない。

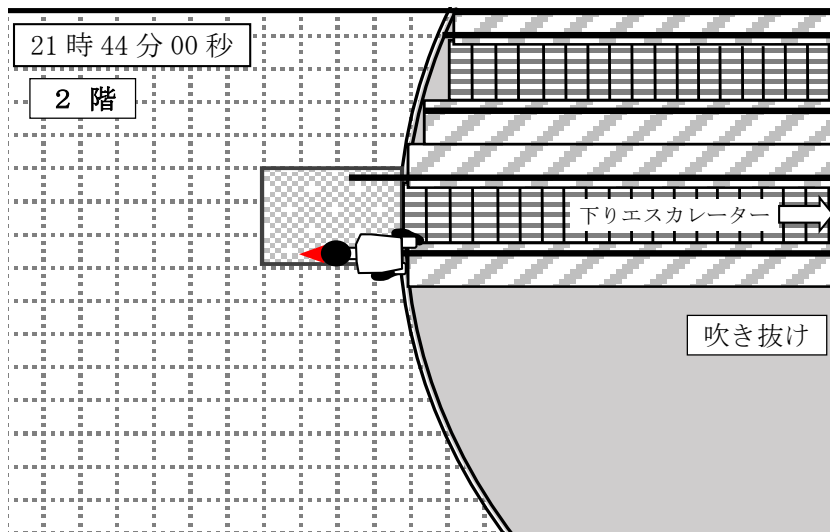
【監視カメラ①】  
右足がハンドレールに引きずられ、(左足は2階に設置された転落防止柵とエスカレーターの隙間を塞ぐ仕切板に引っ掛かっていると推定される。)前傾姿勢になる。

21 時 44 分 00 秒以降、エスカレーターのハンドレールに引きずられた被災者は、ハンドレールに持ち上がった後に体勢を立て直すことができないまま (21 時 44 分 03 秒)、吹き抜け下へ転落 (21 時 44 分 05 秒) した。

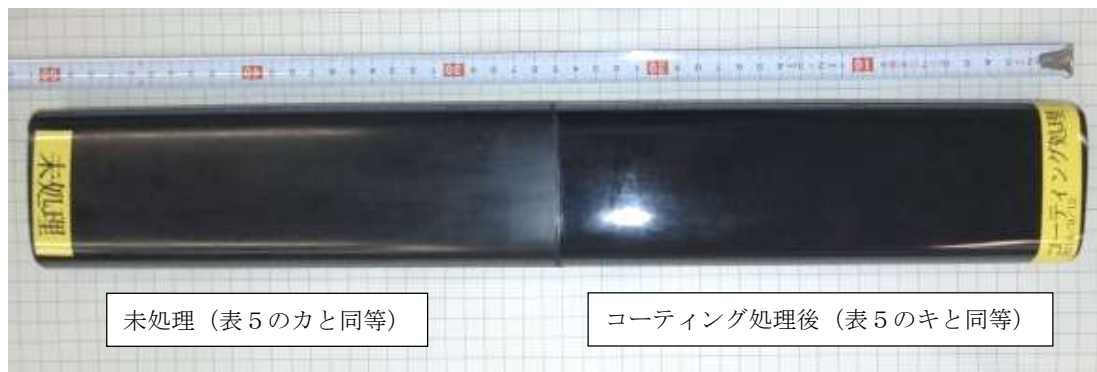
図8 本件エスカレーターのハンドレールと同型品へのコーティング前後外観

摩擦係数の測定結果は表5のとおりである。このうち、本件エスカレーターと同じ型式のハンドレールサンプルと被災者のジーンズとの組合せにおける摩擦係数の平均値はコーティング前が0.90(表5:試験番号16)、コーティング後が0.51(表5:試験番号19)であった。

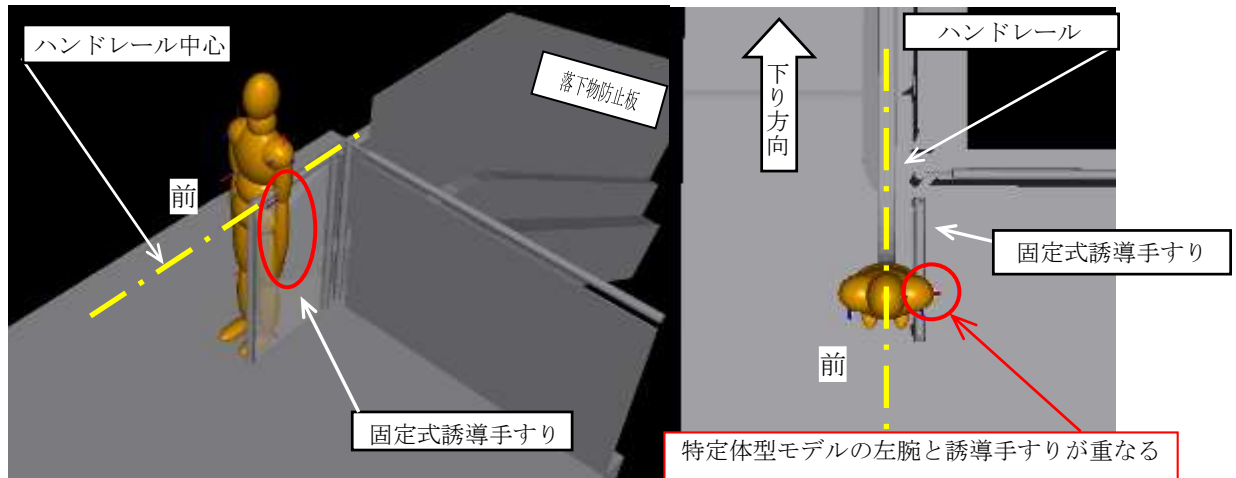
図 22 特定体型モデルを用いた固定式誘導手すりの有効性検証図

図 22 は、調査時点の環境モデルにおいて、本件エスカレーターのハンドレールの中心（一点鎖線）に、特定体型モデルの中心を一致させる配置を行った検証図である。図 22 に示したとおり、本件事故後に設置された固定式誘導手すりが、特定体型モデルの左腕と重なることが分かる。

図 22 に示す特定体型モデルの中心が、ハンドレールの中心よりエスカレーターの外側にずれてハンドレールに接近する場合には（図 22 において左腕方向）、特定体型モデルと固定式誘導手すりは更に重なるため、ハンドレールへの接触は物理的に阻止される。

一方、特定体型モデルの中心が、ハンドレールの中心よりエスカレーターの内側にずれてハンドレールに接近する場合には（図 22 において特定体型モデルの右腕方向）、特定体型モデルは固定式誘導手すりによって阻止されることがなくハンドレールに接触する可能性がある。しかし、その場合には特定体型モデルの重心がエスカレーターの内側にあるため、ハンドレールによって同体型モデルが持ち上げられたとしても、エスカレーターの内側に落下する可能性が高く、吹き抜け下に転落する危険性は低いものと考えられる。

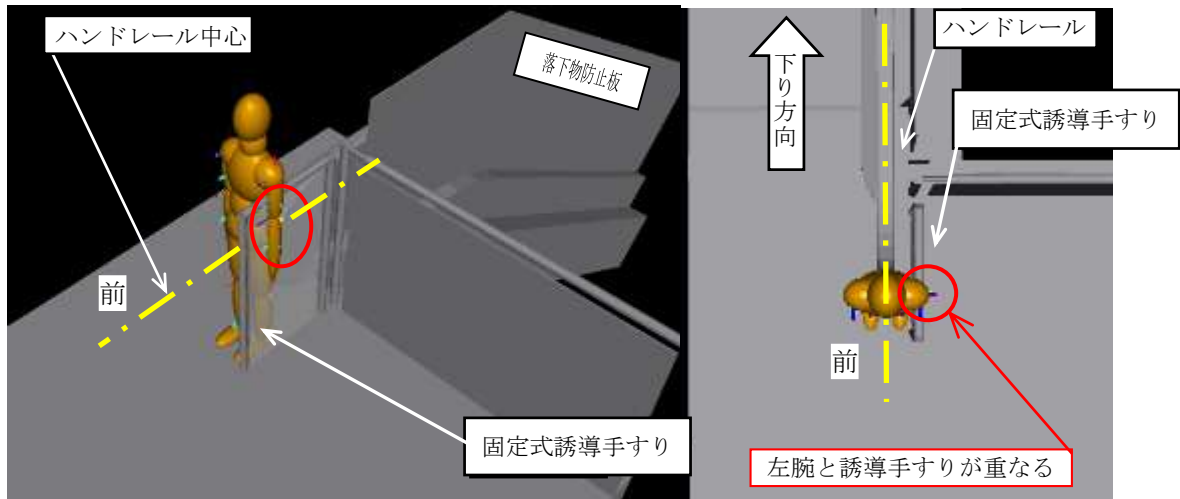
図 23 成人男性 5 パーセントイル体型を用いた固定式誘導手すりの有効性検証  
図

他の条件は変更せずに行ったシミュレーションの結果を示したものである。特定体型モデルを使用した場合と同様に、固定式誘導手すりが体型モデルの左腕と重なることが確認された。

したがって、当該誘導手すりはハンドレールへの接触予防対策として、コンピューターシミュレーションで使用した体型モデルのみならず一般的な成人に対しても有効であるものと推定される。

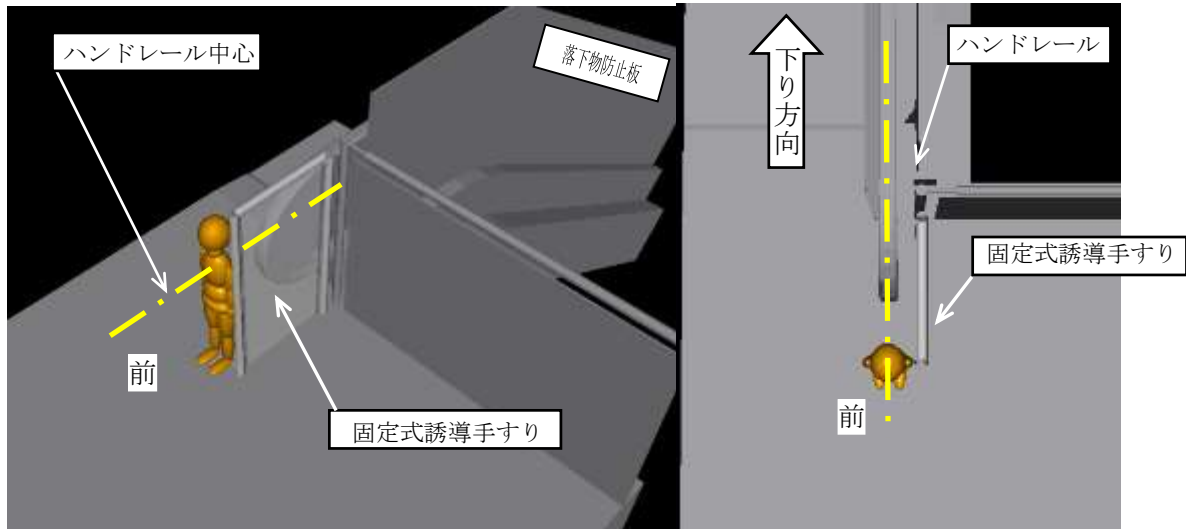
図 24 3 歳児の体型を用いた固定式誘導手すりの有効性検証図

一方、3歳児の体型モデルを使用した場合には、ハンドレールの中心に対し体型モデルが直進して接近したときに、誘導手すりとは重ならず接触することが可能であるため（図 24）、ハンドレールへの接触予防対策としての有効性は確認できなかった。しかしながら、誘導手すりの設置により、ハンドレールに接触するまでの進入範囲が限定されるため、注意・警告としての効果は有するものと考えられる。

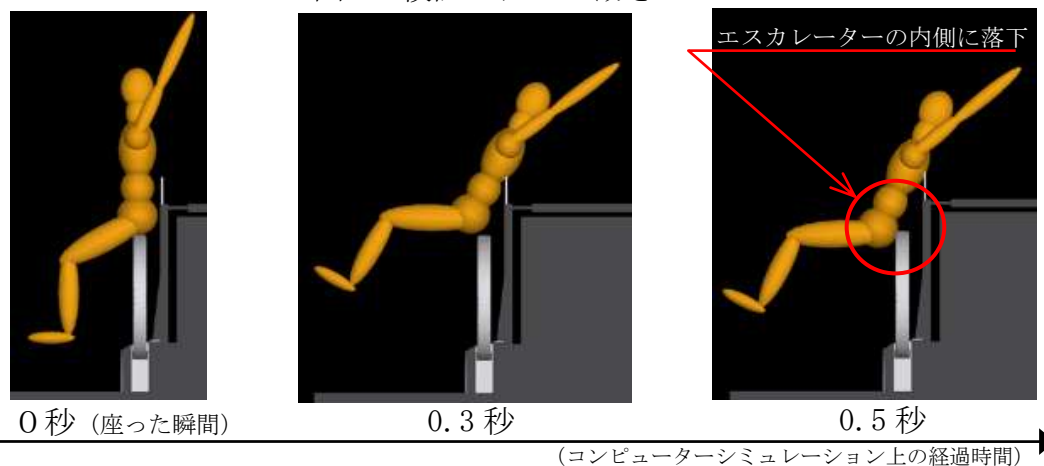
図 26 検証モデルの動き

その結果、図 26 に示すように、長身体型モデルはエスカレーターの内側に落下し、当該落下物防止板は、その形状として、成人男性 95 パーセントイル以下の体型を有する成人から幼児までの利用者が、エスカレーターの外側に転落することを阻止する効果を有することが確認された。
