令和4年6月23日

## 「ハンドル形電動車椅子を使用中の事故」 同種類似事故に関するフォローアップ検討結果

消費者安全調査委員会

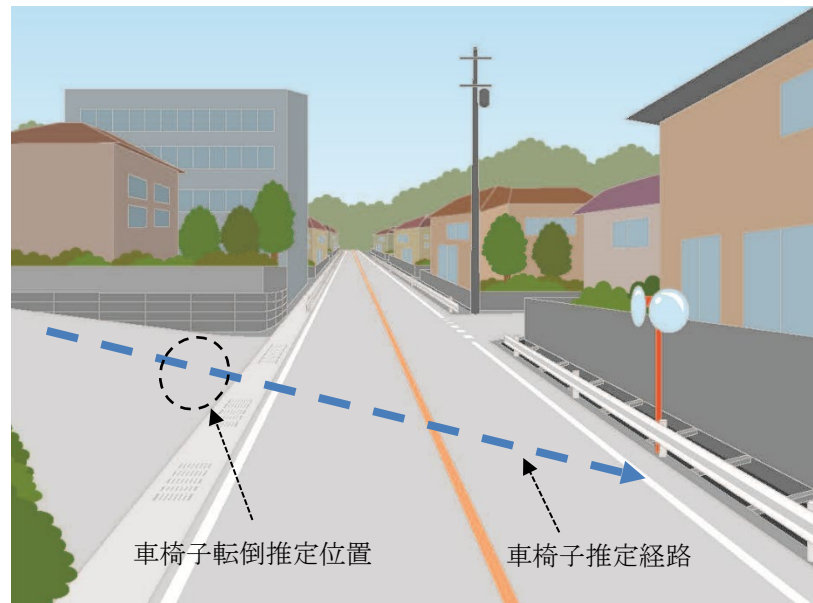
図1 事例1 現場図

- ・下り坂道路 (幅 8.6m、勾配 9.5% (5.4°)) を走行していた当該製品が T 字状に交わる交差点に進入する直前で転倒し、そのまま正面のガードレールに衝突した (事故を目撃した自動車運転手の証言及びドライブレコーダの映像を捜査機関が確認)。なお、自動車等との接触はなかった。
- ・下り坂道路上にブレーキのタイヤ痕はないが、当該製品が転倒した際の擦過痕が T 字路直前の道路の中央付近にあった。
- ・発見時の速度設定は 2 km/h であったが、ハンドル形電動車椅子の最高速度 6 km/h<sup>1</sup>を超えた速度で走行していたと捜査機関は推定。
- ・事故後、製造事業者が事故品の動作確認を行った結果、クラッチの溝が破損していたが、ブレーキ機能、ハンドル機能、直進性等に問題なく、当該製品の動作に問題はなかった。

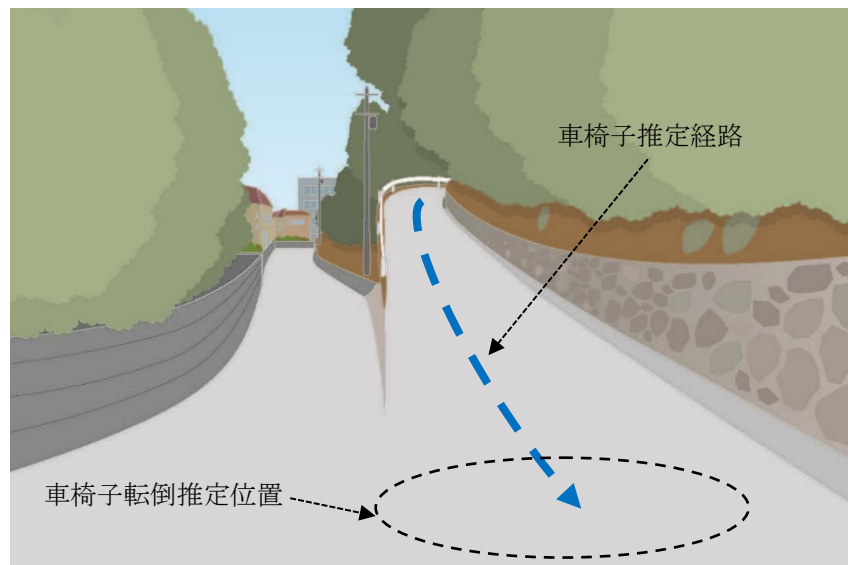
図2 事例2 現場図

- 当該製品で走行中、道路脇の民家の塀に衝突して転倒し、弾みで使用者は頭を打った。
- 事故発生現場は道幅約5mの舗装された緩やかな左カーブの下り坂で、事故現場は下り坂の終了した平たんな道路で、段差、くぼみ等、当該製品の走行の障害になるようなものは認められなかった。
- 当該製品は右前側フェンダーが破損し、ハンドルを切るとタイヤとフェンダーが接触する状態であったが、電磁ブレーキ等の走行機能（走る、曲がる及び止まる）に異常はなく、監視機能にエラー履歴もなく、事故につながる不具合は認められなかった。
- 当該製品の動的安定性は、JIS T 9208:2009「ハンドル形電動車いす」で定められた条件の下での評価基準を満たしている。

- ・下り坂道路（勾配は7%（4°））上にブレーキのタイヤ痕はなかったが、当該製品が転倒した際の擦過痕があった。
- ・発見時の速度設定は5 km/h であったが、5 km/h 以上の速度で走行していたと捜査機関は推定。

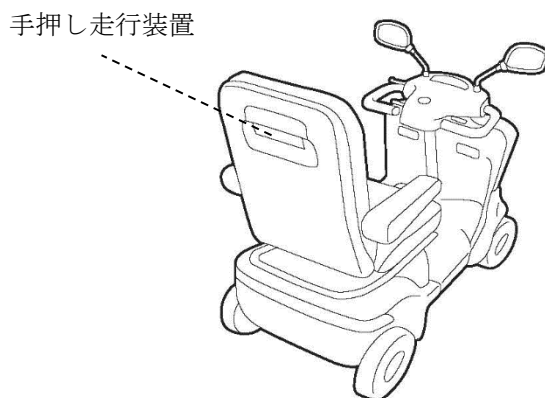
図 3 手押し走行装置の取付け位置の例

事故が発生したハンドル形電動車椅子の手押し走行装置はいずれも座席の背もたれ背面に取り付けられており（図 3 参照）、手押し走行装置を手押し状態にするためには、使用者が乗車中に操作することが考えられる。

手押し走行装置の位置について、“JIS T 9208：2016 ハンドル形電動車椅子”では、「使用者の手足が乗車中に届く範囲の外に配置するなど、乗車中の使用者によって手押し状態にできてはならない。」と規定しているが、調査委員会にて事故車と類似の手押し走行装置が座席の背もたれ背面に取り付けられているハンドル形電動車椅子に試乗した結果、座席に座った状態で背もたれ背面の手押し走行装置を操作できることを確認した。

（1）一部の製品においては、不適切な使用方法により下り坂で法定速度（6 km/h）を超えて走行し、重大事故に至るリスクが予見されており、使用上の情報による現在のリスク低減に加えて、製品の改良による同リスクの低減をすべきである。

（2）“JIS T 9208：2016 ハンドル形電動車椅子”に示されている「使用者の手足が乗車中に届く範囲の例」の図では、背もたれの背面は範囲外になっているため、同規格を見直しすべきである。
