消費者安全法第23条第1項の規定に基づく  
事故等原因調査報告書

ハンドル形電動車椅子を使用中の事故

平成28年7月22日

消費者安全調査委員会

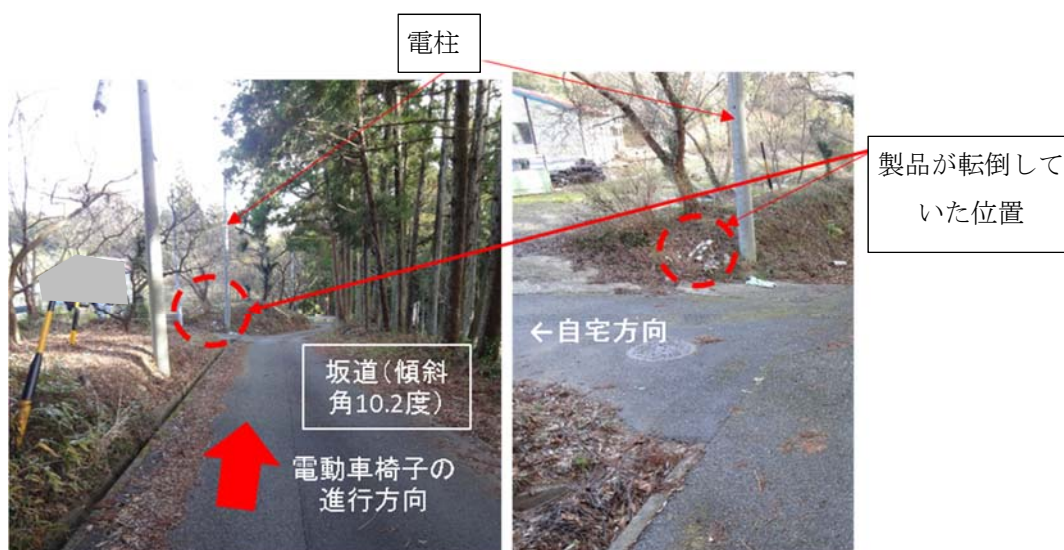
写真1 事故現場

使用者（86歳、女性）は、下り坂の終端にあるY字交差点で路外逸脱し、土手にハンドル形電動車椅子ごと乗り上げ、土手の斜面とハンドル形電動車椅子の間に挟まれて倒れている状態で発見され、病院で死亡が確認された。

- a 事故発生 の 2 日前から、走行時に異音が生じていた。
- b ハンドル形電動車椅子の外観には、右側ミラー及び右アームレスト（アームサポート）に損傷があった。
- c 駆動ギアを固定しているボルトが折損し、モーターの駆動力を伝達するギアの噛み合いが外れ、電動走行及び自動ブレーキによる制動が不可能な状態であった（手動ブレーキは正常に機能する状態であった。）。

- d ボルトの折損は、軸力が低下したことによりボルトが曲げ荷重を受け、疲労破壊に至ったと判断する。
- e 軸力が低下した原因として、駆動ギアのボルト固定面に本来存在してはいけぬ凸部が存在していたことに加えて、負荷の大きい急勾配走行を長期間にわたり行っていたことが考えられる。
- f 当該ボルトの折損が、本件事故前に発生していたか否かの確認が困難であるため、事故原因の特定には至らなかった。

- ① 当該ハンドル形電動車椅子は、購入品で製造から少なくとも 11 年以上経過した製品であり、事故前に異音が発生していたことや、メンテナンスがなされていなかったと考えられることから、本件事故発生直前に、駆動ギアを固定するボルトが疲労破壊により折損した可能性が考えられる。同ボルトの折損により、原動機部（モーター）と車輪部が切り離され、自動ブレーキが効かなくなり、下り坂で速度が上がった結果、Y字交差点において事故に至ったと考えられる。
- ② 下り坂を走行中に具合が悪くなって、うつ伏せになる等何らかの理由で身体がアクセルレバーに触れ、走行し続けて事故に至った可能性が考えられる。
- ③ 使用者は、緊急時における手動ブレーキの使い方を把握していなかった可能性が考えられる。

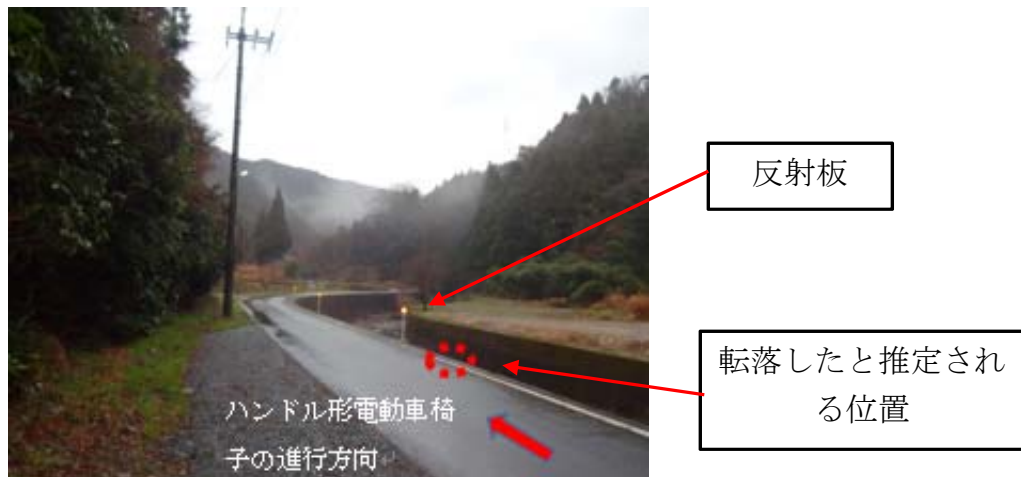
### 写真3 事故現場

使用者（87 歳、女性）は、前方が右にカーブしている直線道路を走行中、右側に路外逸脱して川に転落し、ハンドル形電動車椅子の下敷きになった状態で発見され、病院で死亡が確認された。

- a 使用者は、ハンドル形電動車椅子に乗車し、自宅から約 600m離れた移動販売車の駐車場に1人で買い物に出掛けた。
- b ハンドル形電動車椅子には、道路から川に転落した際に生じた軽微な変形及び破損が認められた。
- c 走行テストの結果、走行、制動及びハンドル操行等、各部性能・機能に異常はなかった。

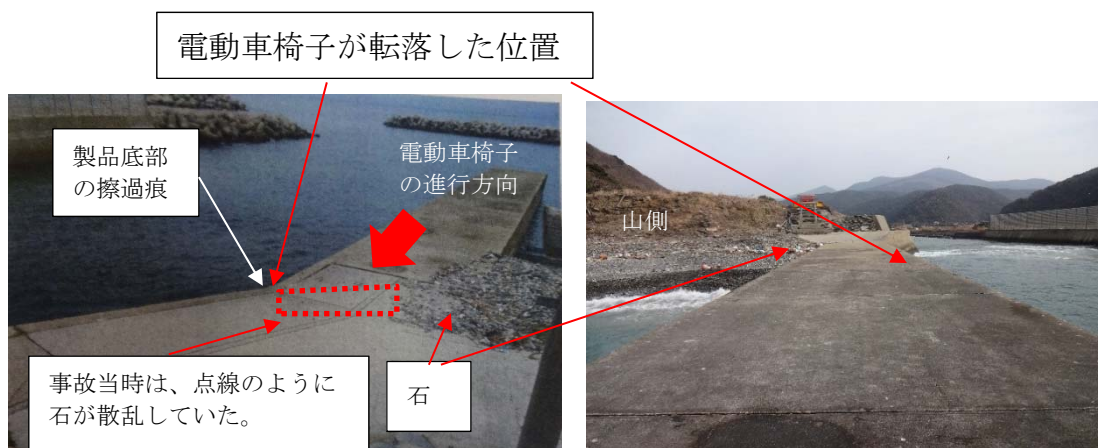
写真5 事故現場

使用者（92 歳、男性）は、防波堤上を速度 4 km/h で走行中、ハンドル形電動車椅子とともに防波堤から海に転落し、死亡した。

響を受けており、走行しない状態であったが、車体や走行機構に走行に支障があるような破損等は認められなかった。

- b 自動ブレーキの制動性能に異常はなく、手動ブレーキの制動力にも異常はなかった。
- c 制御装置に故障が生じた場合の故障履歴（運転記録）は、海水に浸漬したことによるとみられる「アクセル電圧異常」の1件のみで、他に故障履歴はなかった。

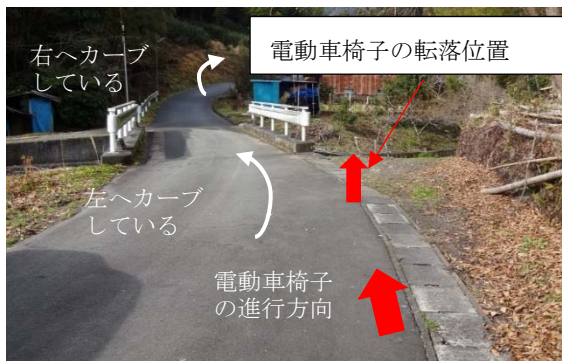
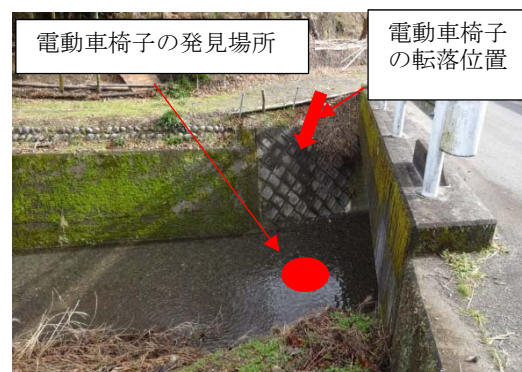
写真7 事故現場

使用者（88歳、男性）は、ハンドル形電動車椅子とともに橋の手前から川に転落した状態で発見され、病院で死亡が確認された。

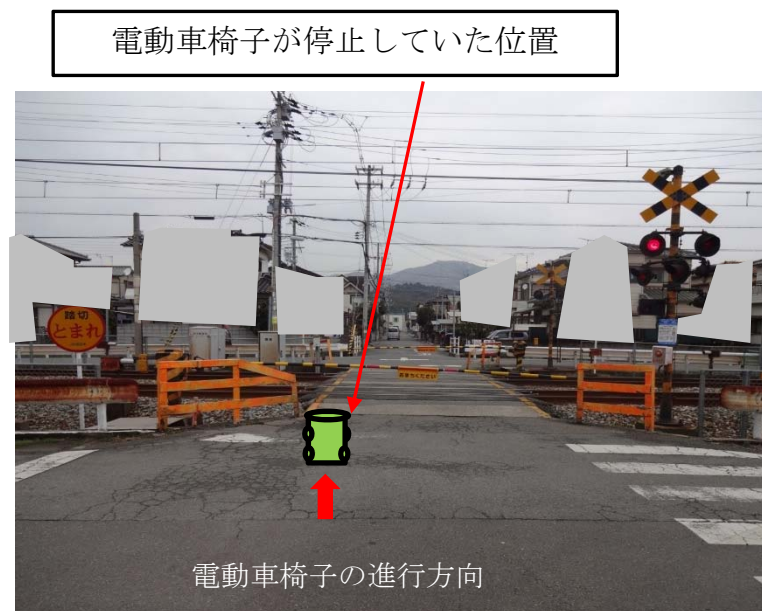
写真9 事故現場

使用者（83歳、男性）は、遮断桿の下りた踏切前で列車の通過を待っていたが、突然前のめりになってハンドル形電動車椅子に乗ったまま踏切内に進入し、通過中の列車の側面に衝突し死亡した。

- b 遮断桿<sup>しゃだんかん</sup>の地面からの高さは約 89cm であった。
- ② ハンドル形電動車椅子の概況  
四輪型のレンタル品であった（写真 10 参照）。
- ③ N I T E による事故調査結果
- a ハンドル形電動車椅子の本体内部のバッテリー、コントローラー基盤（制御基盤）、コントローラー接続部の配線接続に問題はなかった。
- b 事故品のモーターを正常品に接続したところ、動作に問題はなかった。 写真 10 事故同等品
- c ハンドル形電動車椅子のコントローラー基盤（運転記録）を確認したところ、事故発生 11 分前に電源を遮断した履歴のみが残っていた。それ以後、事故発生までは、異常停止や誤作動等の何らかの記録されるような事象があったとしても、事故に伴うコントローラー基盤の破損のため履歴が残っていなかったため、確認できなかった。
- d 事故発生 11 分前から事故発生時までの履歴は残っていなかったが、部品が故障した場合であっても、暴走を防ぐ複数の保護回路を設け、正常な状態を保っていることから当該製品の誤作動はなかったといえる。
- ④ その他の情報
- a 使用者には糖尿病の持病があった。
- b 事故発生前の当日朝に、自宅から当該踏切に至るまでの路上で、新聞配達人が倒れている使用者を発見し、ハンドル形電動車椅子に乗せる等の介助を行っていた。
- c スピード設定は、5 km/h であった。
- d 遮断桿<sup>しゃだんかん</sup>は、製品に押されて列車に接触したため折れていた。

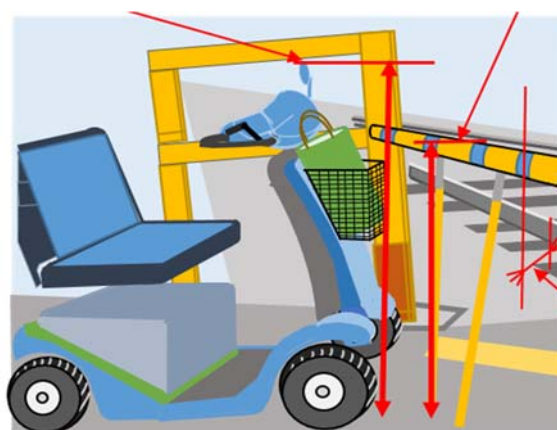
遮断桿と事故同等品の高さ比較  
(遮断桿は無傷であった。)

バックミラーの高さ約 106cm

遮断桿の高さ約 81cm

線路<sup>しゃだんかん</sup>～遮断桿間の距離  
170cm

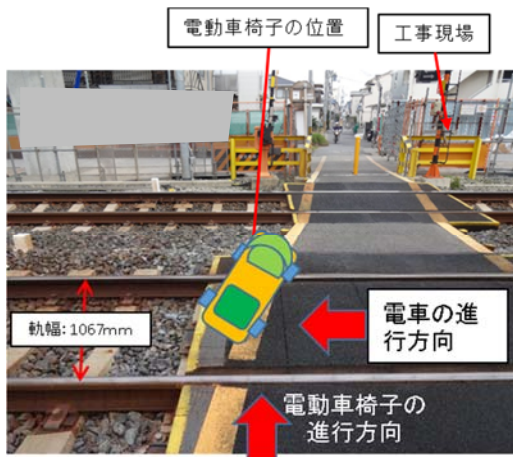
写真 12 事故現場

ら踏切内へ進入した後、踏切内で立ち往生していた間に遮断桿<sup>しゃだんかん</sup>が下り、走行してきた列車と衝突し死亡した。

- 速度切替スイッチは、6 km/h に設定されていたが、最高速度は、4 km/h 以上出ないように改造されていた。
- 四輪型のレンタル品であった（写真 13 参照）。
- ハンドル形電動車椅子は、前面右側の破損が大きかった。

- ハンドル形電動車椅子に乗車した使用者が踏切に進入し、立ち往生していたところ、遮断桿<sup>しゃだんかん</sup>が下りて電車と衝突した。
- ハンドル形電動車椅子は、事故の衝突により前方が破損し通信配線

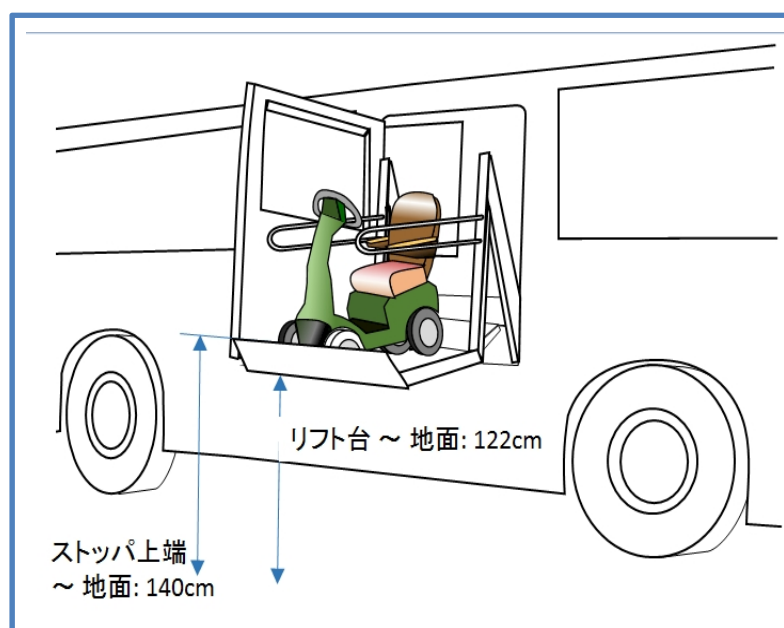
図5 リフトに乗った状態のハンドル形電動車椅子

リフト付きバス運転手が、使用者（80 歳、女性）を、ハンドル形電動車椅子に乗せたまま、乗降リフトにより車外へ降ろそうとしていた際に、リフト上のハンドル形電動車椅子が前進して使用者とともに転落し、使用者が重傷を負った。

- a リフト付きバスからの転落により、前方破損によるコーナー減速機能の不具合が見られたが、それ以外の操作入力系、モーター、トランスミッションは事故後も正常であった。

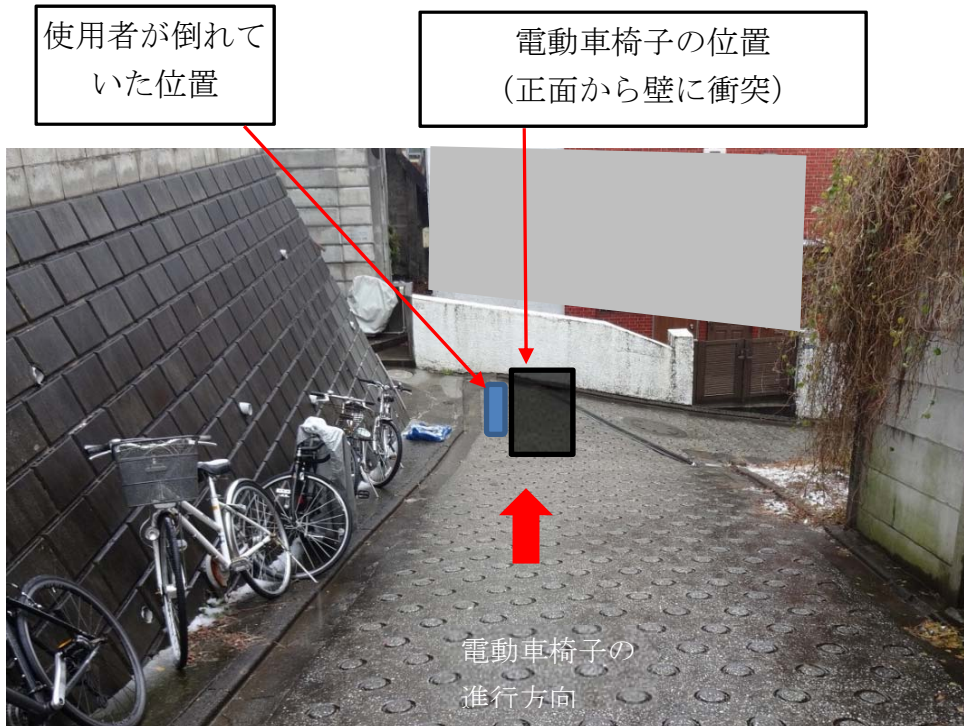
写真 15 事故現場

使用者（66 歳、男性）は、下り坂の途中にある右折角を直進し、道路壁にほぼ正面から衝突し、病院に搬送される途中に意識を失い、その後病院で死亡が確認された。

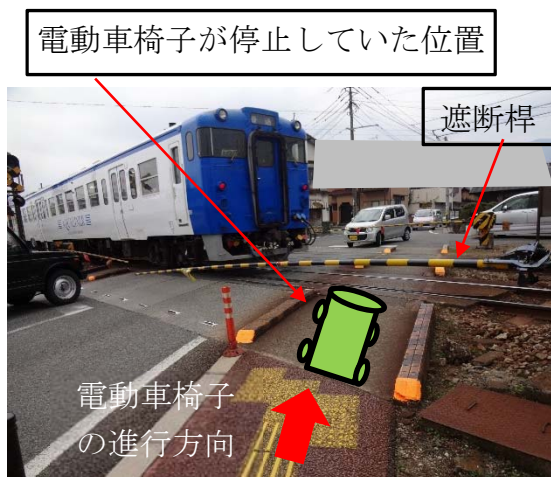
写真 17 事故現場

列車と出会い頭に衝突し、重傷を負った。

- a 四輪型のレンタル品であった（写真 18 参照）。
- b ハンドル形電動車椅子は、左前面のフロントカバーが破損していた。

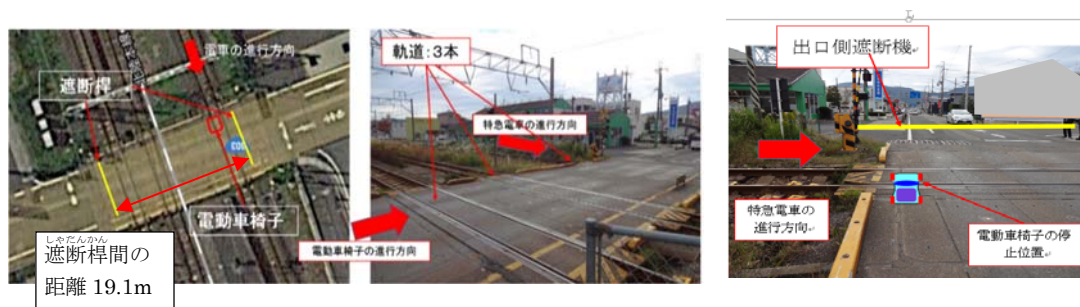
写真 21 事故現場

使用者（88 歳、男性）は、踏切内に進入後、出口側の遮断桿<sup>しゃだんかん</sup>が下りていたため、軌道上で停止し、走行してきた列車と衝突し死亡した。
