消費者事故等調査報告書 木造立体迷路における事故【概要】

一遊園地に設置された屋外の木造大型複層遊具一

【消費者安全調査委員会】

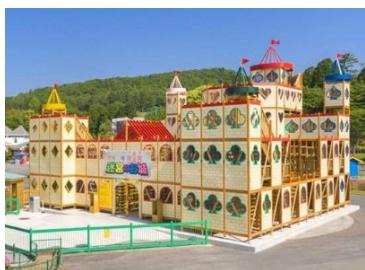
写真1 対象施設全景

2021年10月、兵庫県内の遊園地に設置された、木造5層構造の遊戯施設（以下「対象施設」という。）において、3層目の床の一部が抜け落ち、利用者7名が約2.4m下の層に転落する事故（以下「本件事故」という。）が発生し、転落した利用者の一部が腰椎圧迫骨折等の被害を負った（写真1及び2）。

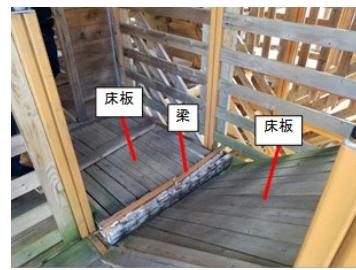
写真2 落下した部材

事故発生時、梁、床受け木及びこれらに支えられていた両側の床板が落下していた（図3）。西側の柱には梁端部の破片が残されており、関係者によれば、手でパラパラとはがすことができた、とのことであった（写真4）。

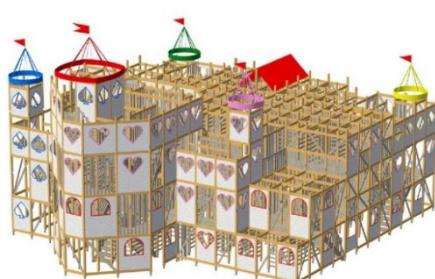
図2 対象施設イメージ
(約570個組合せたもの)

柱、梁、床受け木及び1m²程度のすのこ状の床（以下「床板」という。）を基本ユニット（図1）とし、このユニットを繋ぎ、重ねて、組み立てられていた（図2）。

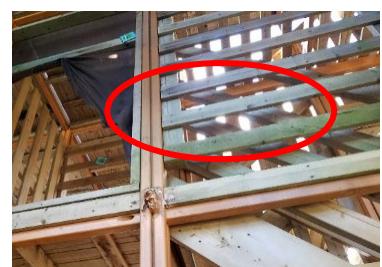
写真3 落下箇所付近
(藻類の跡がある)

対象施設は、屋根がないため、雨水や降雪に暴露する構造であり、床板が落下した付近は、一年を通して日照が届きにくい環境で、雨がかかりやすく乾きにくい湿潤な状態にある場所であった（写真3）。梁材は加圧注入による防腐処理と表面塗装が施されていたが、雨水が、部材の接触部の隙間及び床板の裏面に流れる組み方であった。

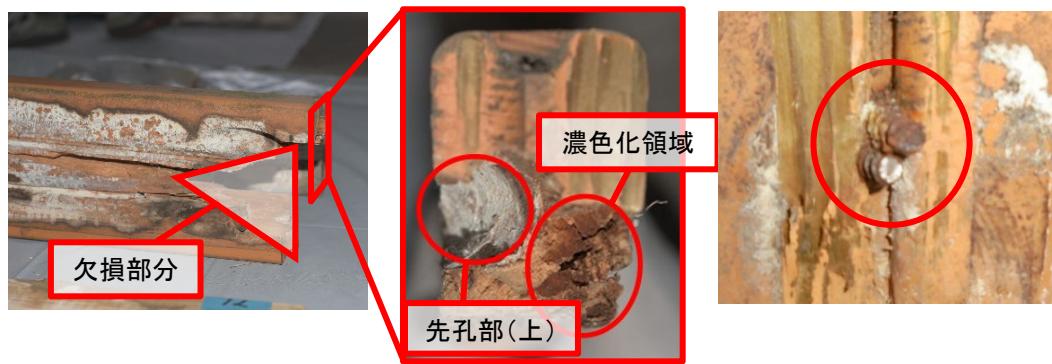
写真6 梁西端部拡大

梁は、コーチスクリュー（大きめの木ネジ）で柱に接続されており、この接続のため、あらかじめ上下に孔（先孔部）が開けられていた。落下した梁は、この先孔部に挟まれていた部分が欠損していた（写真6）。柱に接していた木口側から梁を見ると、上の先孔部に木材腐朽菌由来と考えられる菌糸の付着が確認できた（白色部位）。右下の領域は濃色化しており、腐朽がかなり進行していたことがうかがわれた（写真7）。

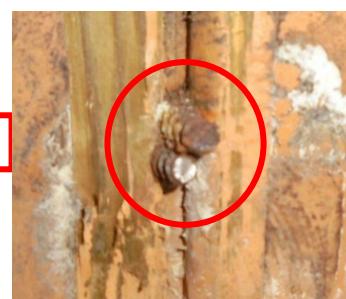
写真8 柱の西端部
(写真4から破片除去)

落下した梁の上側の先孔部からコーチスクリューが打ち込まれた柱の位置に2本のコーチスクリューが確認された（写真8）。設置時、1本目のコーチスクリューを打ち込んだ際、頭部下で破断したため、2本目を左下側に打ち直したことによるものであった。打ち直した後に防腐処理は行われていなかった（図4）。

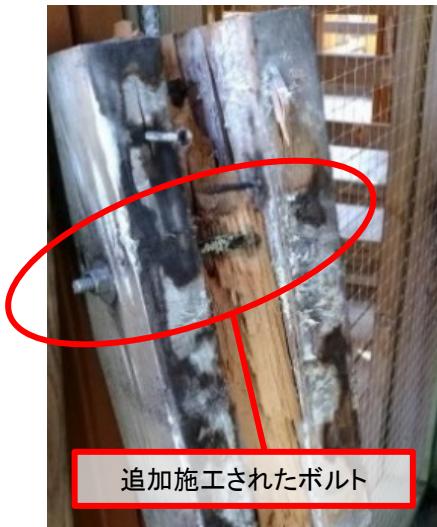
写真9 梁西端部の破断面及びボルト

梁と床受け木は、設置時にコーススレッド（一般的な木ネジ）にて接合されていたが、2014年に同種施設における床板落下事故が発生した後、ボルトが追加で施工された（写真9）。ボルトの追加施工時に新たに防腐処理は行われなかった。

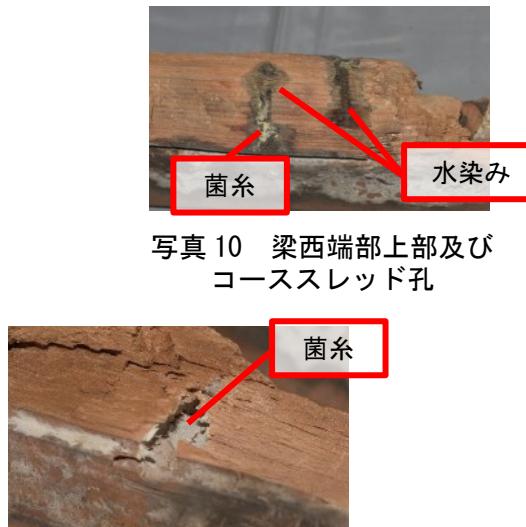
写真10 梁西端部上部及びコーススレッド孔

落下した梁の西端部に最も近い、コーススレッドが打ち込まれていた孔周辺の木部に水染み及び木材腐朽菌由来と考えられる菌糸の付着が確認でき（白色部位）、ボルトが通っていた孔周辺の木部にも木材腐朽菌由来と考えられる菌糸の付着が確認された（白色部位、写真10及び11）。

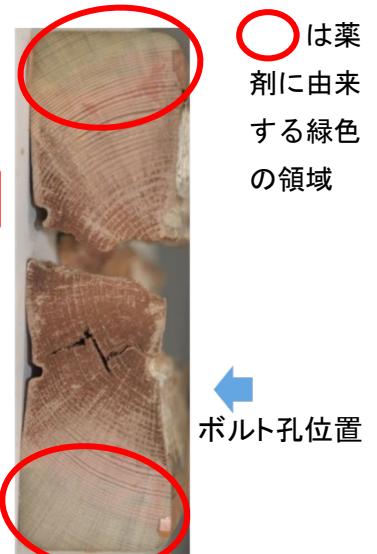
写真12 梁の断面（約1年3か月後に撮影）

落下した梁の断面写真の目視による観察では、ボルト孔の施工位置に、保存処理薬剤の浸潤は確認できなかった（写真12）。

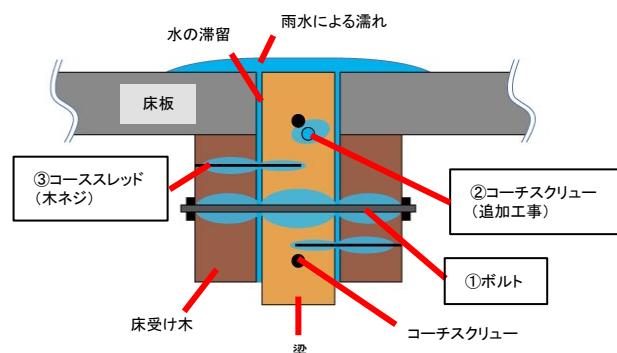
図5 梁及び床受け木西側端部断面模式図

落下した梁の①ボルト孔、②コーチスクリュー孔及び③コーススレッドの三つそれぞれが腐朽に寄与し得たと考えられるが、影響力を持ったものを一つに特定するには至らなかった（図5）。
