# 消費者事故等調査報告書

## 木造立体迷路における事故

ー遊園地に設置された屋外の木造大型複層遊具ー

消費者安全調査委員会

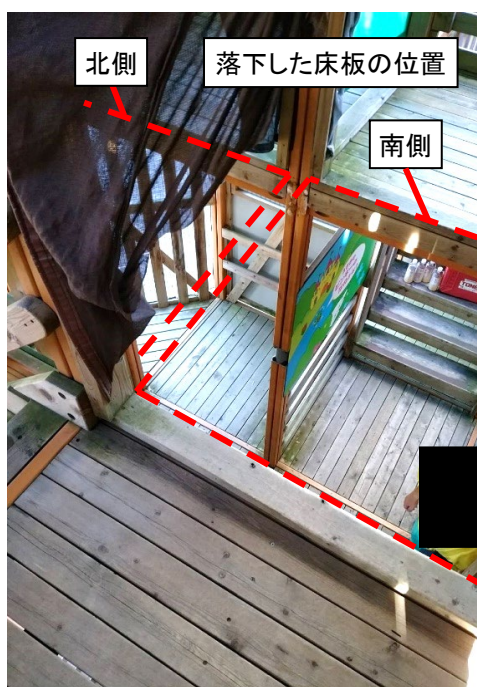
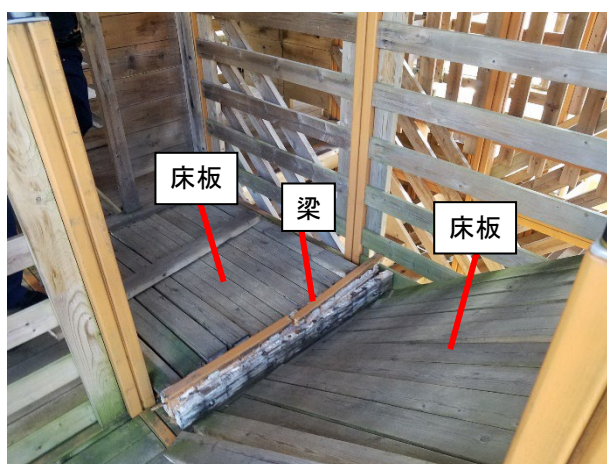
写真2 落下後の状況

2021年10月10日（日）午後2時3分頃、対象施設の利用者計7名（大人5名と子ども2名（小学生1名、乳児1名））と共に、3層目の床板2枚及び両床板の間で床板を支えていた梁が2.4m下の2層目に落下した。利用者のうち2名が腰椎圧迫骨折等の被害を、4名が顔面打撲等の被害を負った<sup>4</sup>。

落下後の2枚の床板の状況（写真2）及び梁の破損により床板が落下するイメージを示す（図4）。

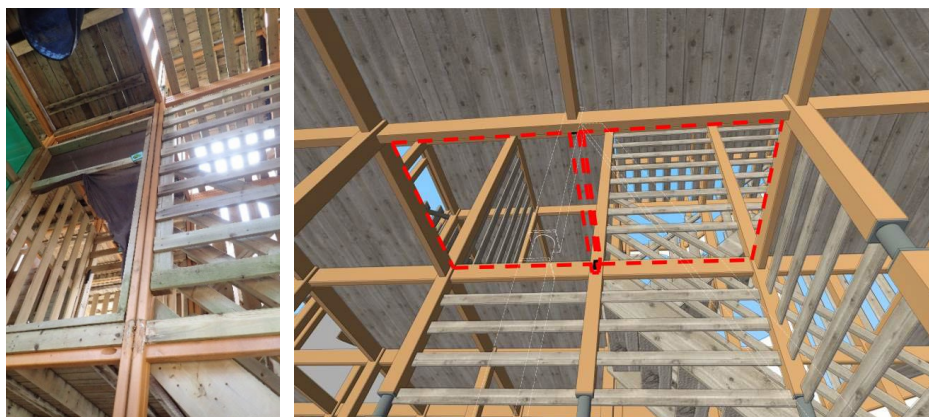
図8 落下した床板付近を見上げた様子（左は実際の写真）  
（西側階段側からの雨がかけやすい場所であった。赤点線は落下した床板の位置）

対象施設に屋根はなく、すのこ状の床板が下層の屋根としての役割を果たしており、壁がない部分もあった。落下した床板の西側はそれぞれ向きが異なる三つの階段が並んでいることなどから、吹き抜けのような空間になっていた(図6及び7)。次ページの図8は落下した床板付近から階段上部方向を見上げた状況である。写真3は落下した梁の北側に位置する部材、2層目の床板の一部に藻類が付着している。図9は落下した床板の夏至時点の等時間日影図である。腐朽した梁付近は雨がかかり、1年を通して日照が届きにくい環境にあった。

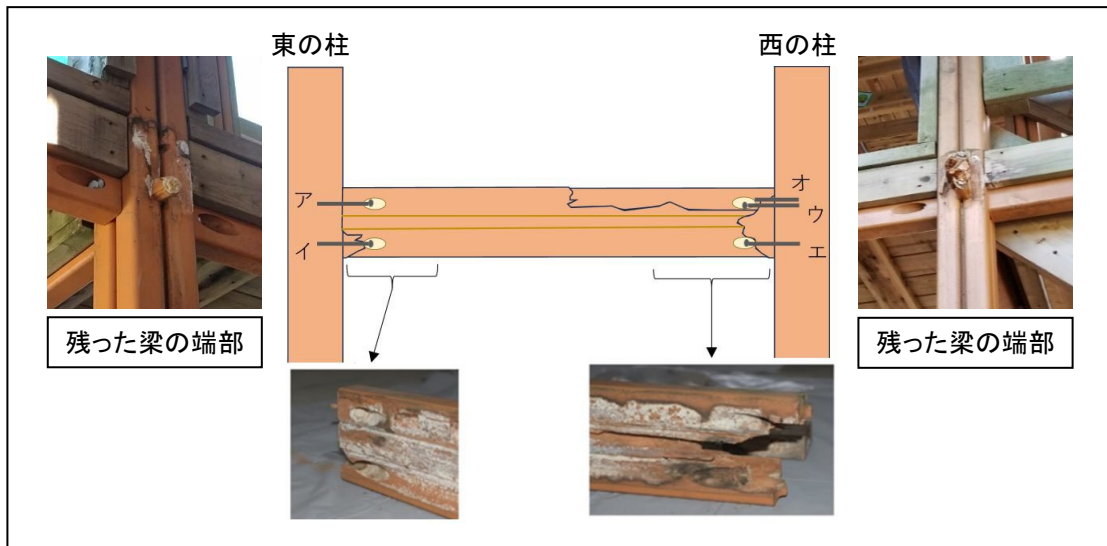
図 10 落下した梁の破損状態図  
（最終的に梁は黒線部分で破断した）

図10に落下した梁の破損状態を示す。最終的に梁は黒線部分で破断した。写真4が落下した梁である。

東の柱、西の柱それぞれに梁の一部を残す形で、梁、床受け木、床板2枚が落下した。

梁は、東側の柱と西側の柱それぞれに対し、梁の端部の上下にコーチスクリュー（木ネジより強固に締結できるネジ）計5本で固定されていた（図10アからオ参照）。

落下によって、東側の梁の上側で接合されたアのコーチスクリューは、梁とともに落下し、イからオのコーチスクリューは、木片の一部とともに柱に残っていた。ウのコーチスクリューは追加で打ち込んだものである。

関係者によれば、柱に残った梁端部の破片は手でパラパラとはがすことができた、とのことであった。

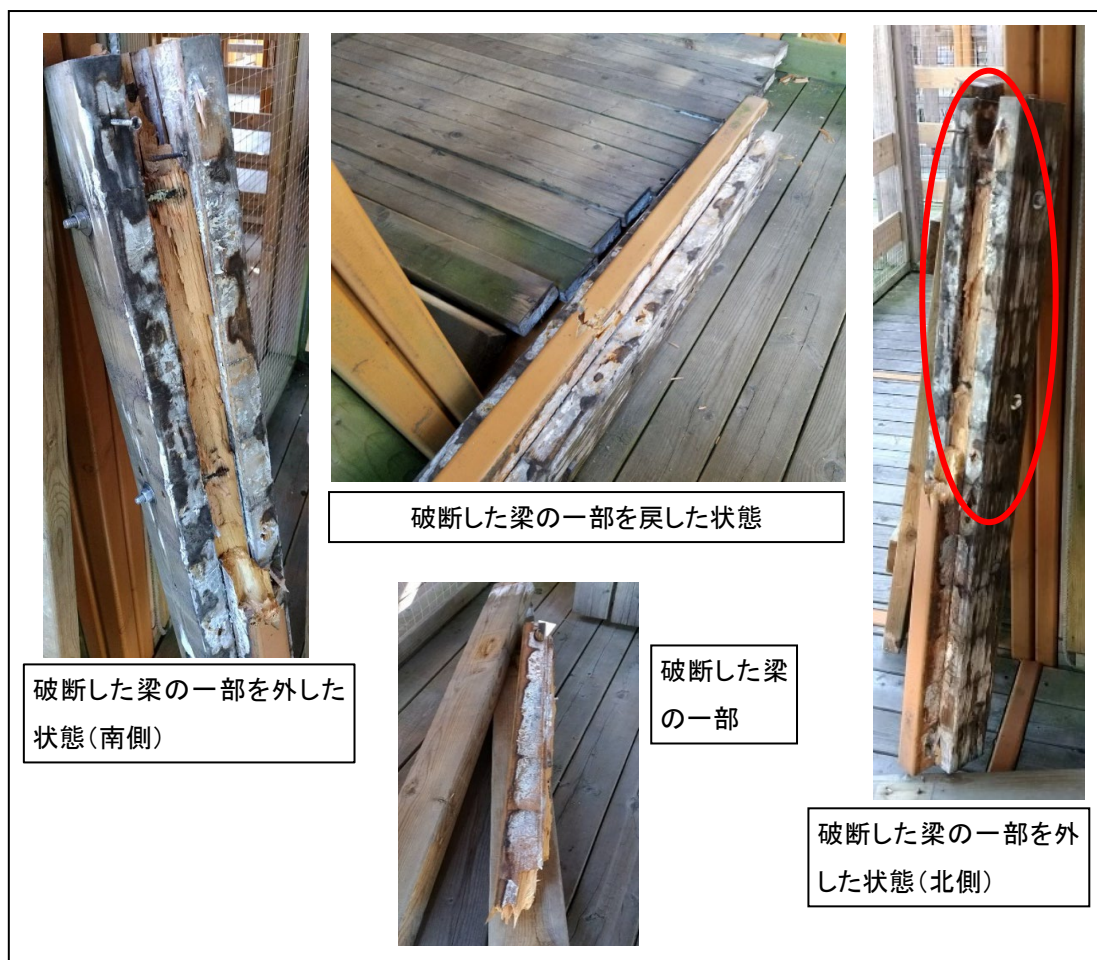
写真5 落下した梁と床受け木の状態

写真5は事故発生現場における落下した梁、床受け木及び床板である。

床受け木に接合されていた床板が外れ、梁及び床受け材の床板と接していた部分があらわとなっている。また梁（オレンジ色）の床板上側の部材の一部（西側上部）が破損により分離している。

梁及び床受け木共に、床板との接触面に木材腐朽菌由来と考えられる菌糸の付着が確認できる（写真5中央上、白色化して見える部位、以下、菌糸の付着によって白色化して見える部位を「白色部位」という。）。また、床板や梁に接触していなかった床受け木の側面にも木材腐朽菌由来と考えられる菌糸の付着が確認できた（白色部位）（写真5左が南側の状態、写真5右が北側の状態）。

特に赤丸部分の床受け木上部、側面に、床板のすき間に対応した位置に染みが見られ、床板のすき間を伝って水が流れていた痕跡が認められる。

梁の上部全体、床板の表面全体に白色部位は確認できていない。

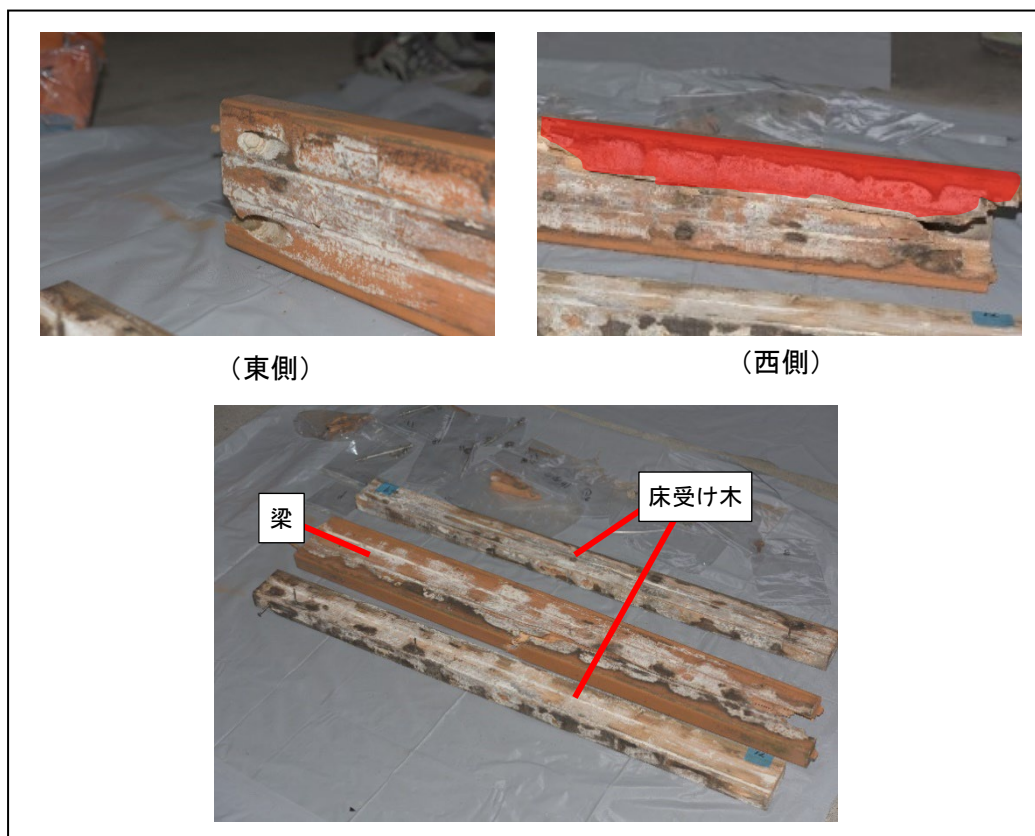
写真6 落下した梁と床受け木（分解後全体）

写真6は梁と床受け木を分解した状態である。梁と床受け木が接触していた面は双方とも広範囲に木材腐朽菌由来と考えられる菌糸の付着が確認できた（白色部位）。

梁の端部について、東側（写真6左上）は原型を保っているが西側（写真6右上）が崩壊している。

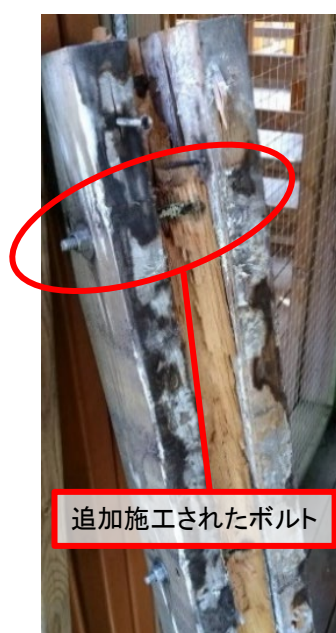
写真7 梁の西側端部の破断面の様子（再掲）

写真7（再掲）は落下直後の梁の西側端部の破断面の様子である。

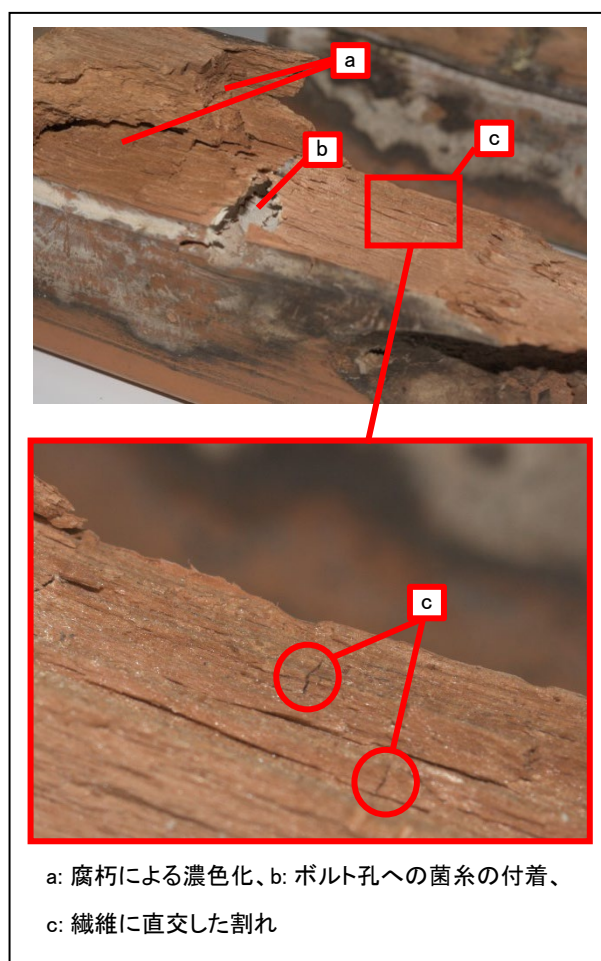
写真8 梁の西側端部の破断面拡大（約1年3か月後）

写真8は写真7の赤枠付近を屋内で1年3か月保管された時点のものである。梁の乾燥が進み、破断面が濃色化し、褐色腐朽菌による分解作用を受けた様子が確認できる。

写真中 b で示す部分は、ボルトが通っていた孔部分で、表面に木材腐朽菌由来と考えられる菌糸の付着が確認できる（白色部位）。

写真中 c で示す部分は、褐色腐朽菌によって生じる特徴の一つである、木材の繊維方向に直交した割れが確認できる。

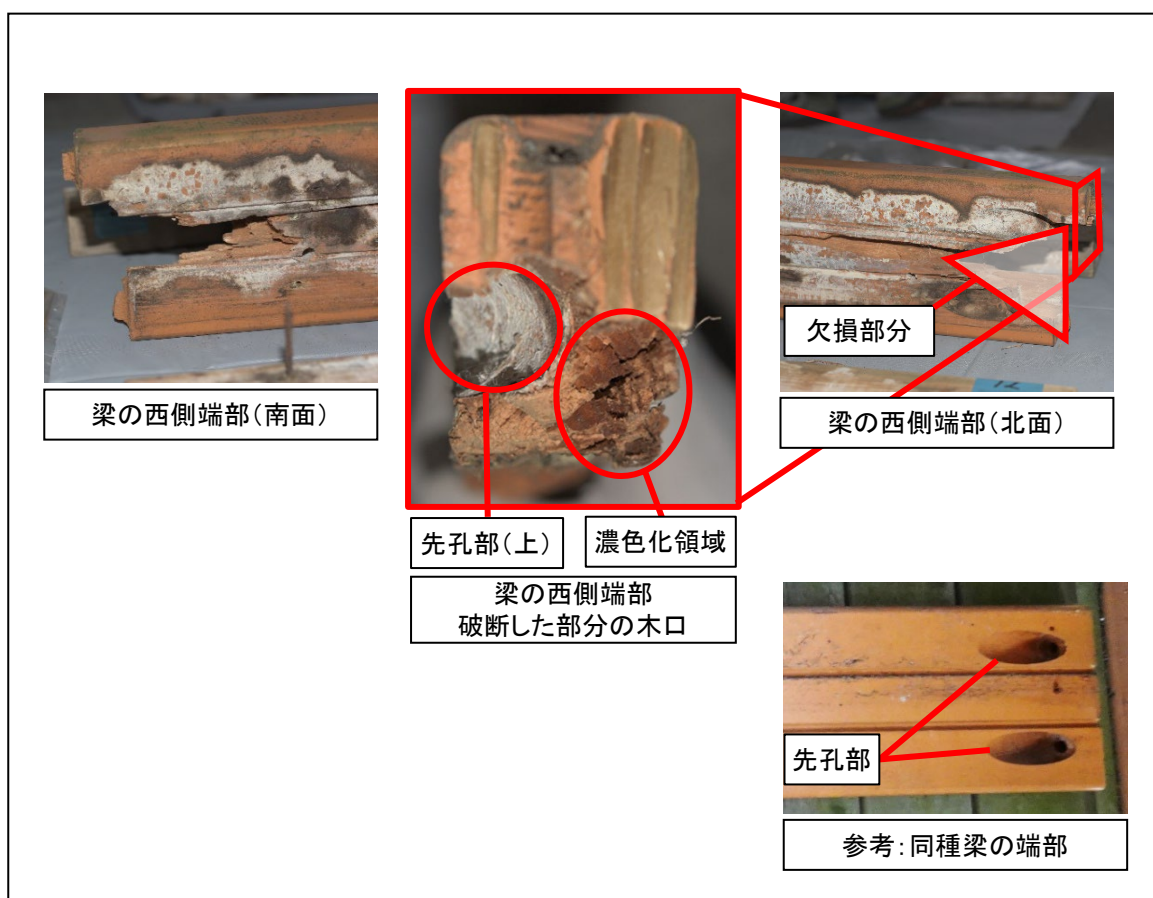
写真9 梁の西側端部木口の様子

写真9は、柱と直接接触过していた梁部材西端部の様子である（左は破断した上部を乗せた南面の状態の写真、右上は北面の状態の写真である）。

写真9の中央は、破断した梁部材の木口付近を観察した様子である。正面からみて右下の領域の木材が濃色化しており、腐朽がかなり進行していたことがうかがわれる。コーチスクリューを打ち込むためにあらかじめ梁の製造工場で開けられていた孔（先孔部）にも木材腐朽菌由来と考えられる菌糸の付着（白色部位）が認められた。

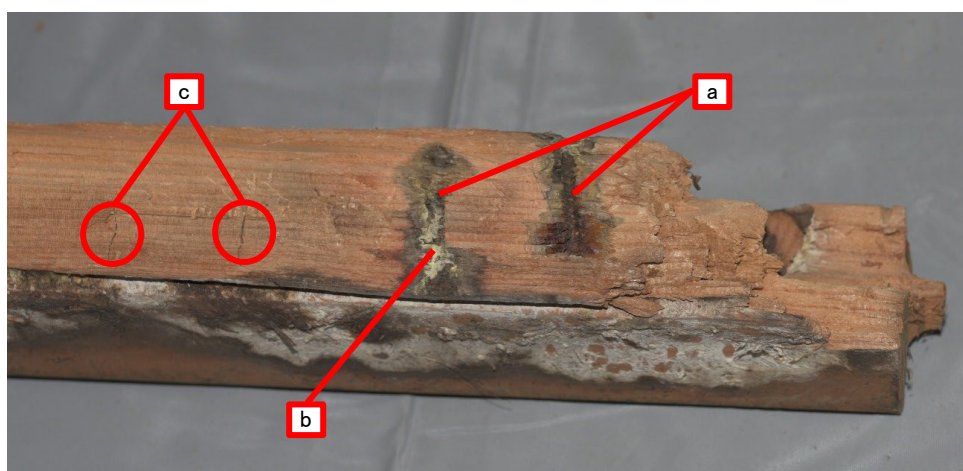
写真 10 破断した梁の破断面

写真 10 は、破断した梁の破断面の様子である。写真中 a で示す部分は、床受け木を梁に固定するため設置当初に打たれていたコーススレッド（木ネジ）のネジ跡であり、写真 11 のようなコーススレッド（木ネジ）が打ち込まれていた。さびに伴って着色した水染みが梁の内部まで広がっていることが確認できる。さらに、写真中 b で示す部分には、同じネジ跡に菌糸とみられる付着物も見られた。

写真中 c で示す部分には、褐色腐朽菌によって生じる特徴の一つである木材繊維に直交した割れも観察された。

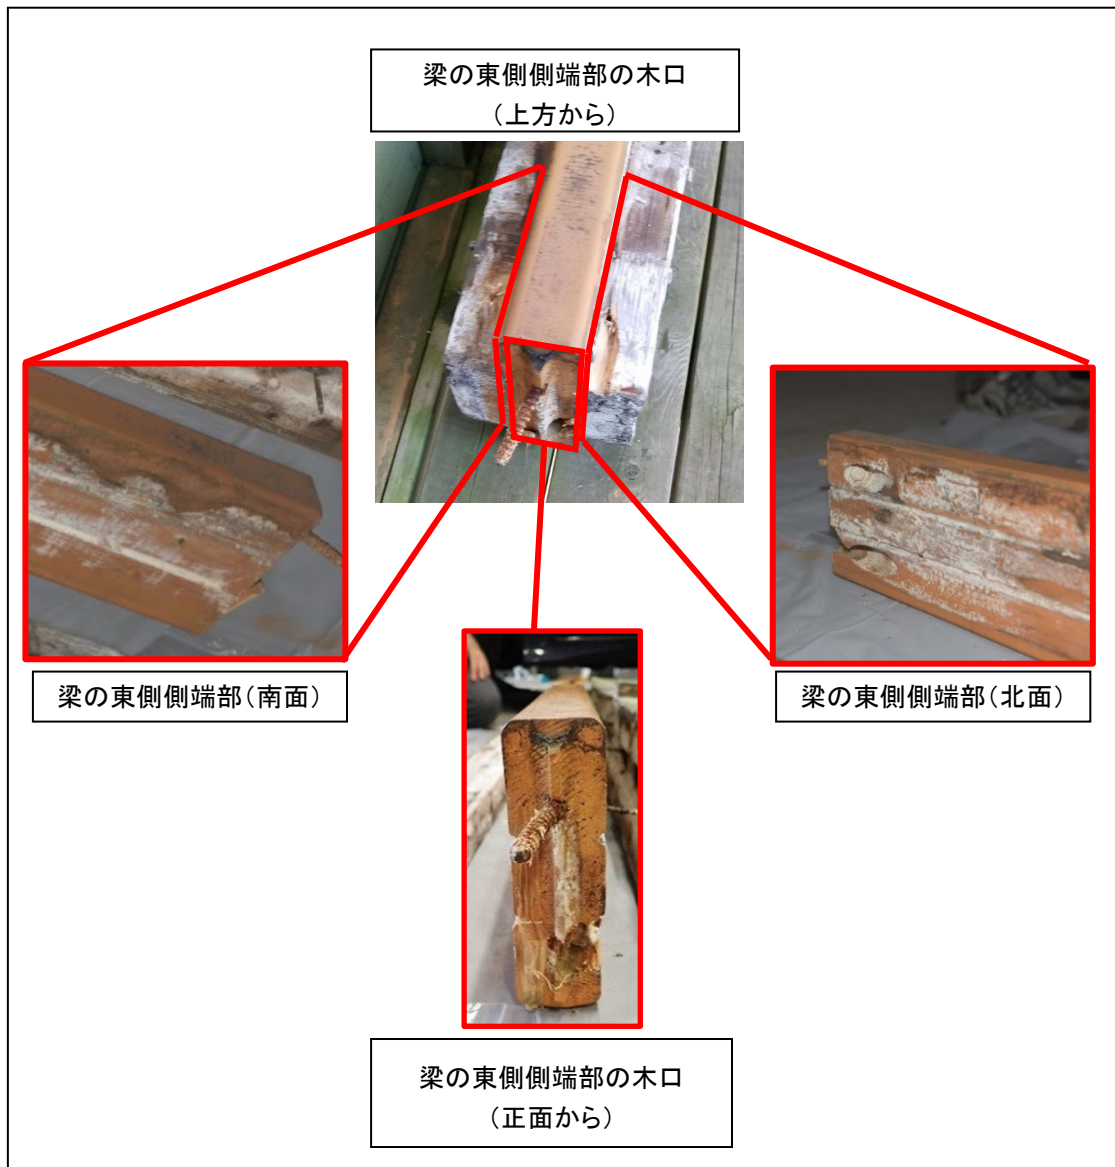
写真 12 梁の東側端部の木口側の様子

写真 12 は梁部材東端部の様子である。下部に落下時に梁の一部が引き取られた跡があるが、断面形状は西端部の木口に比べ、保たれている。

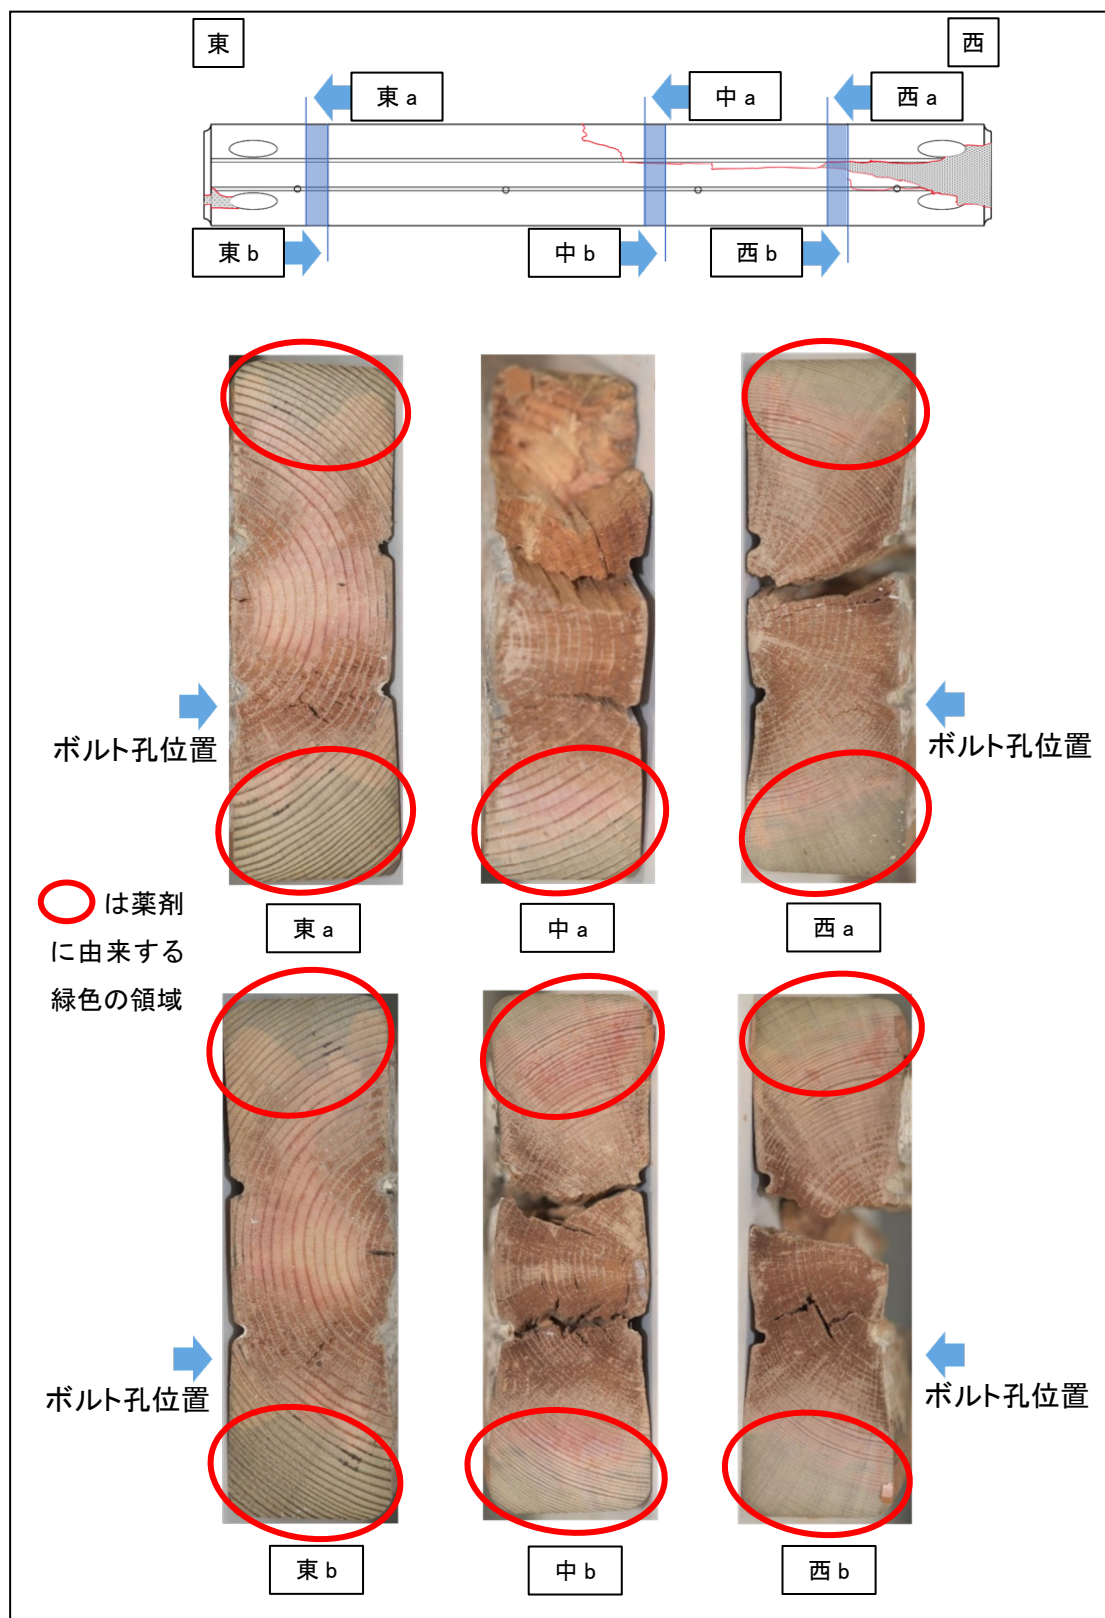
写真 13 (図含む) 落下した梁の断面  
(約1年3か月後)

写真 13（図含む）は梁部材の東側、中央付近及び西側に相当する位置の切断面である。現場から取り外されてから約 1 年 3 か月屋内で保管された後に撮影されたものであるため、事故直後と比較して乾燥が進んでいる。各断面に現れる年輪の幅や特徴的な模様が異なる部分があることから、縦方向に三つ以上の異なる部材が継がれていることが確認できる。

いずれの部材についても、部材の上部及び下部付近に保存処理薬剤（後述 2. 3（1）オ（イ））に含まれる銅に由来する緑色の領域を確認することができる。この緑色の領域は辺材に相当する辺縁部に集中しているが、辺材内でも緑色を示さない領域も見られる。

ボルト孔の位置は、薬剤の浸潤が確認できない心材部分に位置している。

写真の西 a を除き、ボルト孔と同じ高さ（材の下端からの距離）に相当する位置が濃色化した傾向が認められ、一部では、腐朽に伴って木材組織が低密度化しもろくなったところが乾燥収縮し、割れが発生している様子が観察できる。

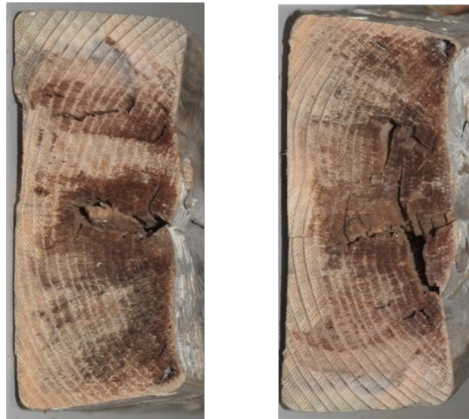
写真 14 床受材の切断面（写真左右は同一部材）  
（約 1 年 3 か月後）

部材は乾燥が進み、外形が波打つように凸凹に変形し、材の断面中央付近は濃色化し所々に割れが見られる。また、梁と接触する側の面（写真 14 右）の方が腐朽の程度が激しい。

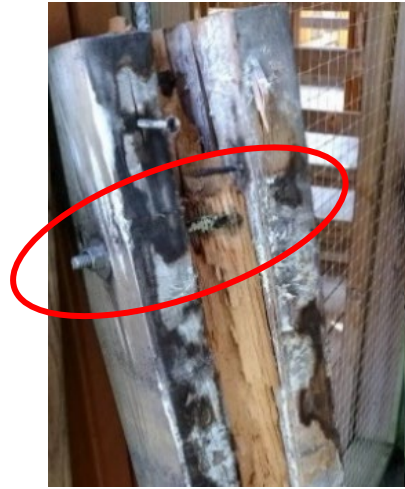
写真 15 ボルトへの菌糸の付着（再掲）

床受け木と梁を一体化するためのボルト（ステンレス製）の表面に木材腐朽菌由来と考えられる菌糸の付着が認められる（写真 15 の赤枠部分、白色部位）。

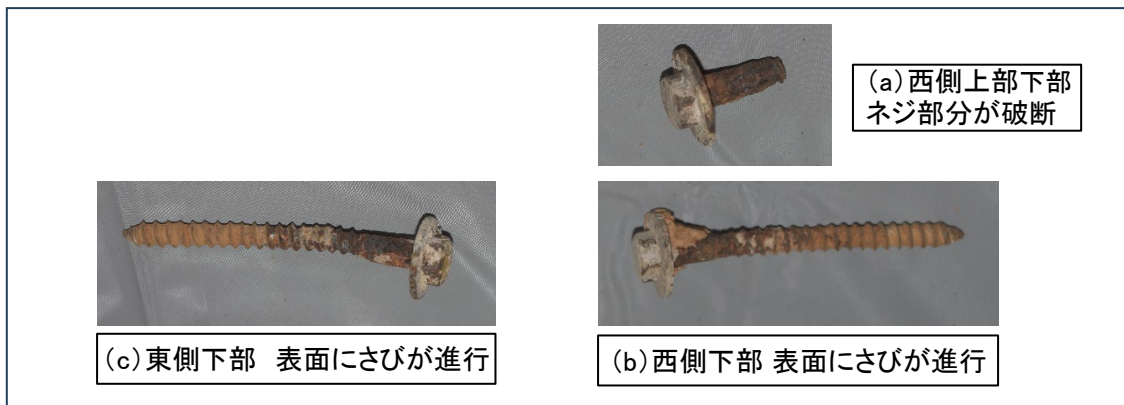
写真 16 落下した梁から取り外したコーチスクリュー

写真 16 は、梁を柱に接合していたコーチスクリューのうち、柱に残っていたものの写真である。破損している (a) が西側上部のコーチスクリュー、(b) が西側下部のコーチスクリュー、(c) が東側下部のコーチスクリューである。

コーチスクリュー (a) は西側の柱から工具を用いて手動で外そうとしたときに、軸部で破断したとのことであった。ネジがない部分（頭部とネジ部の間）の表面はいずれも赤茶色となっている。素地鋼のさびがある程度進行し、梁と柱の接合部周りにも水が滞留していたと考えられる。さびの進行によってコーチスクリューの断面が減少している可能性も考えられる。

また、梁の西側の下から回収されたコーチスクリュー (b) には腐朽してまろくなった木材の付着も確認できる。

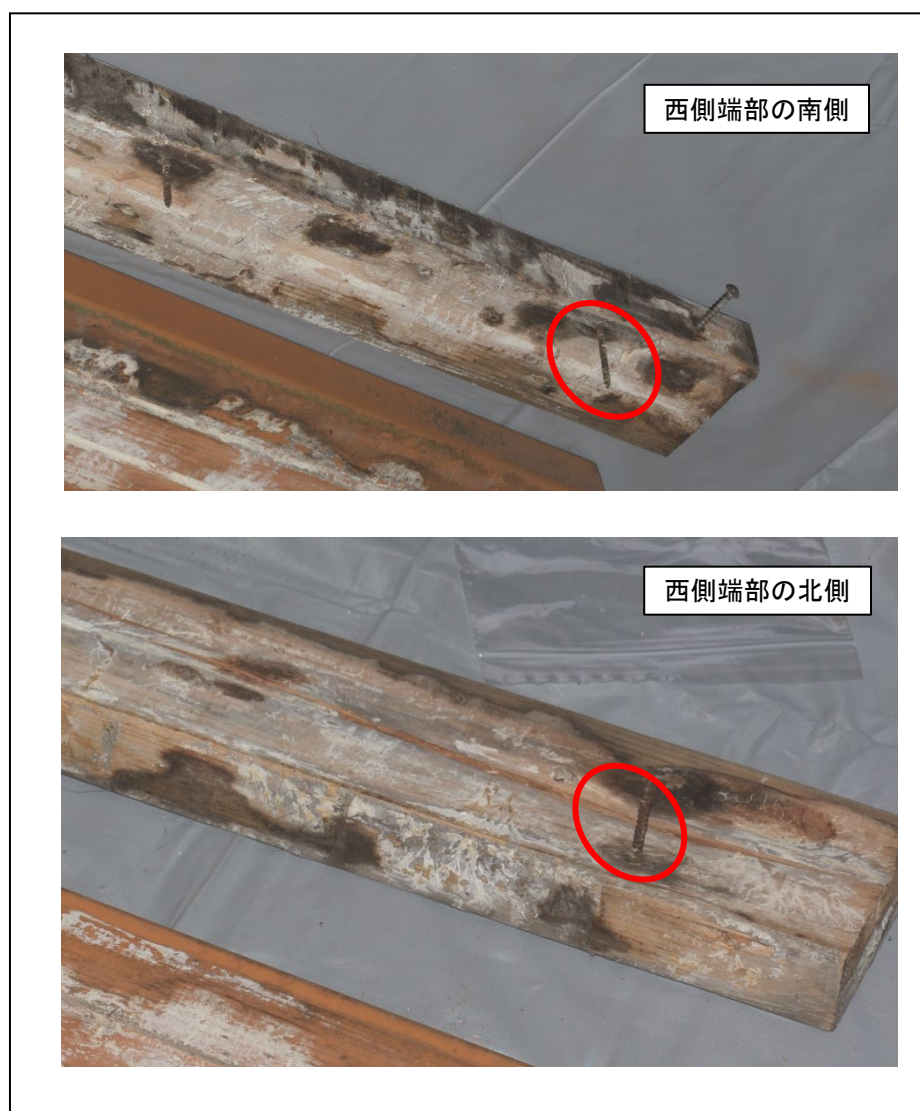
写真 17 床受け木のコーススレッド (再掲)

設置当初に床受け木と梁を固定するために用いたコーススレッド (木ネジ) に赤さびが発生しており、床受け木のコーススレッド (木ネジ) と接触している部分に着色が見られる (写真 17 は床受け木の西側部分。上が北側、下が南側)。

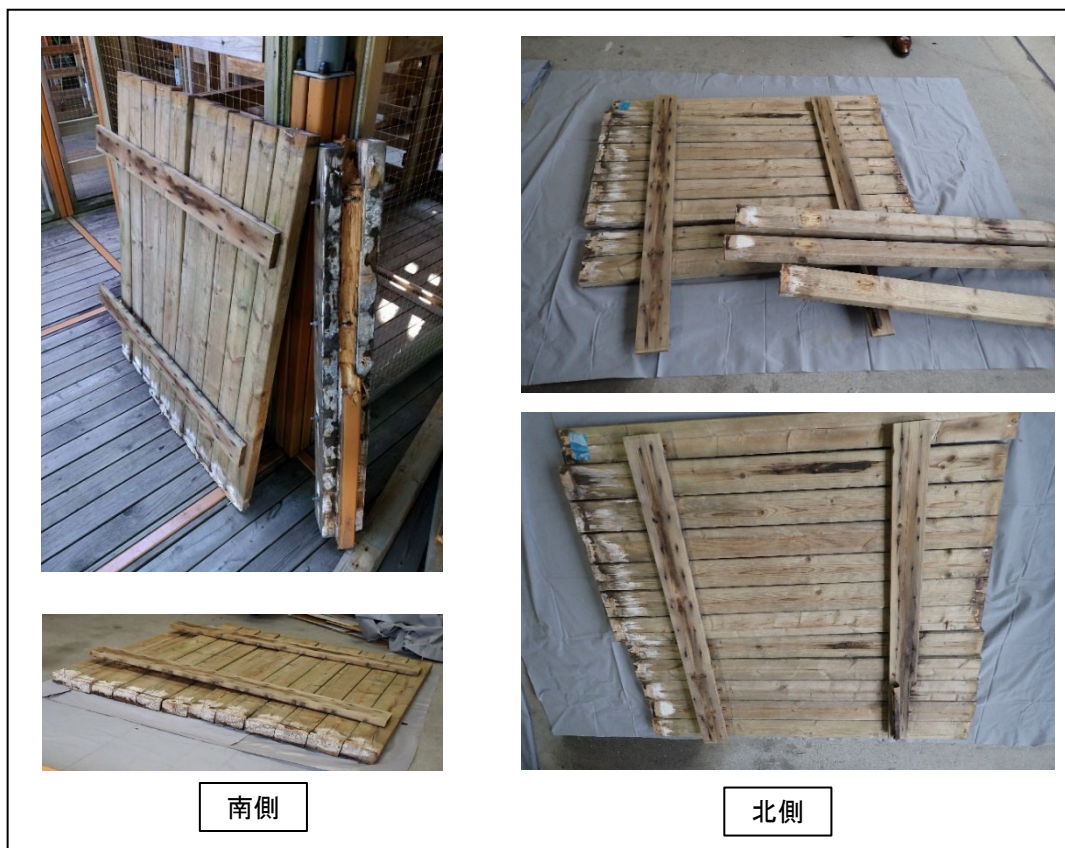
写真 18 落下した床板

写真 18 は、落下した床板である（左の写真が南側の床板、右の写真が北側の床板の写真）。床板の突端部と床受け木の上側に木材腐朽菌由来と考えられる菌糸の付着が確認できる（白色部位）。

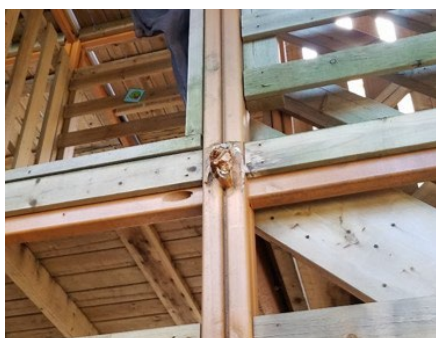
写真 19 西側の柱（事故直後）

写真 19 は、梁が落下した直後の西側の柱の様子であり、梁の一部が残っている。写真 20 は梁の残部を取り除いた様子である。

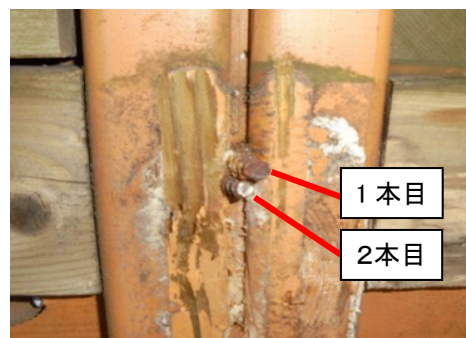
写真 20 西側の柱（木片除去後）

木片を除去した柱には、ほぼ同じ位置に打たれていた 2 本のコーチスクリューが確認された（写真 20）。設置事業者によると、1 本目を施工した際、コーチスクリューが頭部下で破断したため、左下側に 2 本目を追加で打ったとのことであった（図 11）。

1 本目に打った上側のコーチスクリューは全体に赤茶色であり、さびが進行している。追加打ちしたコーチスクリューは、木片を取り除く際にねじ切れたとのことであり、外側は赤茶色でさびが進行しているが、破断面には赤さびは生じておらず、比較的新しい状態であり、内部までさびは進行していなかった。

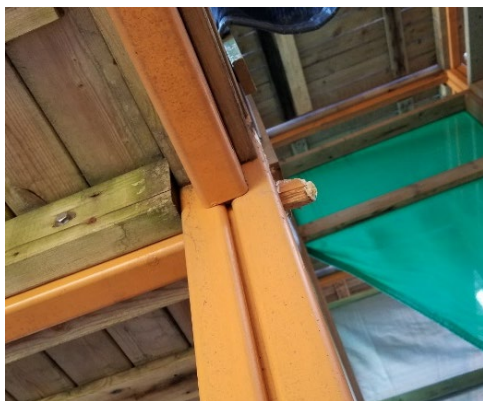
写真 21 東側の柱（事故直後）

写真 21 は梁が落下した直後の東側の柱の様子であり、写真 22 は残された梁の端部を取り除いた後の状態である。床受け木が接していた部分に木材腐朽菌由来と考えられる菌糸の付着が確認できる（白色部位）。

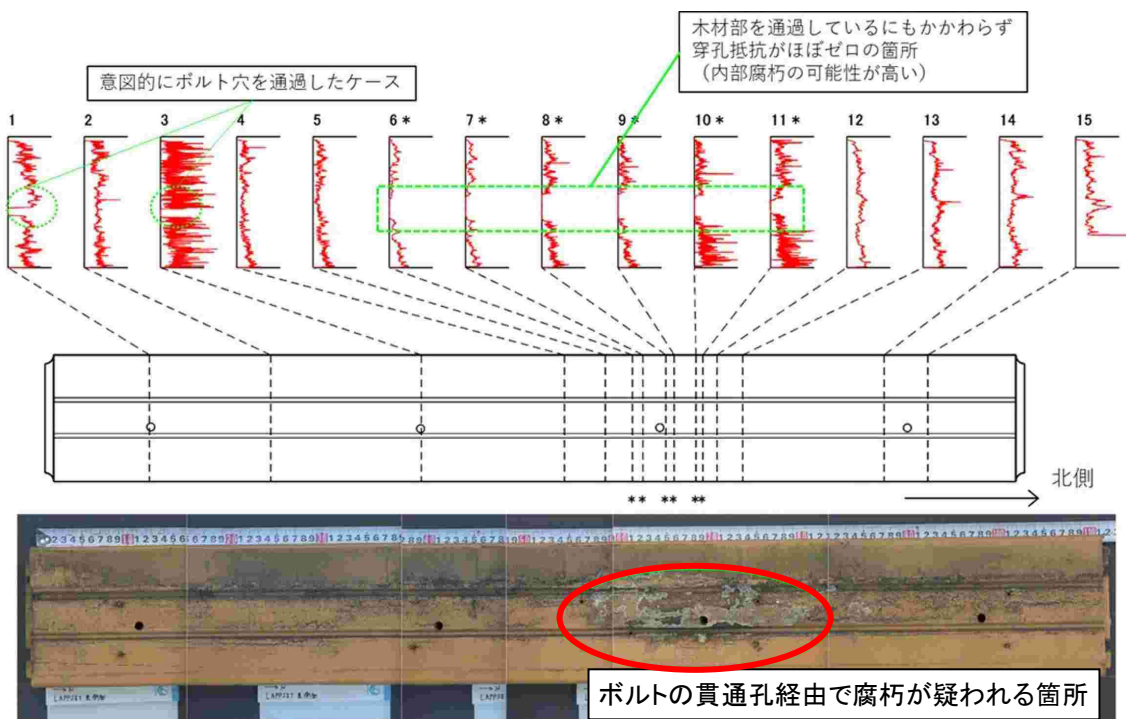
図 12 採取した梁のレジストグラフチャート  
(約 1 年 3 か月後)

その結果、次ページ図 12 のとおり北側から 2 番目のボルト孔の周辺では、木材部を通過しているにもかかわらず穿孔抵抗がほぼゼロとなっており、内部腐朽が確認された。

点検の可能性を探るために、梁の上部から軽量のハンマーで打音を確認したところ、内部腐朽が疑われる部位の周囲でも、打音の聴感に変化は感じられなかった。

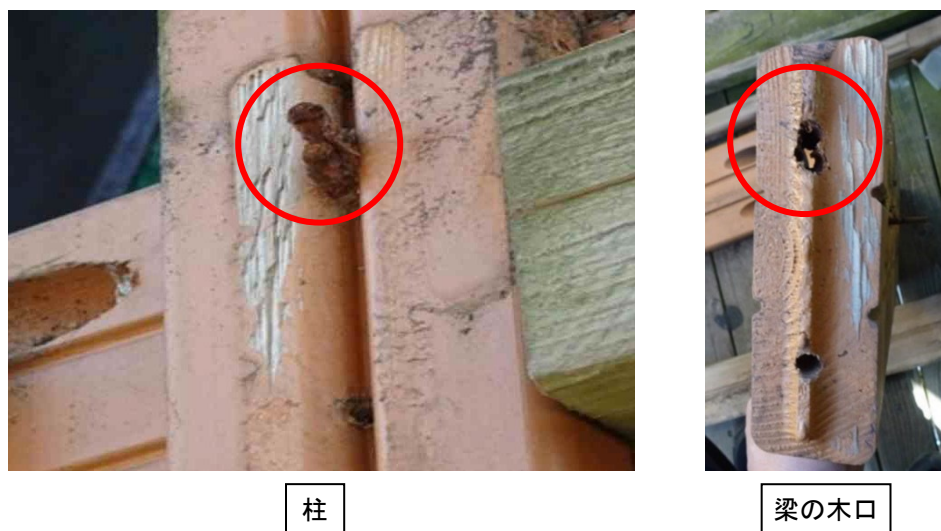
写真 26 コーチスクリュー増し打ち例

図 18 左図は設置事業者による柱と梁の接合方法を図示したものである。柱に複数の梁を接合させる際、図 18 右図のような接合方法を行うのではなく、図 18 左図のように、コーチスクリュー同士の干渉があり得る接合を行い、現場の作業者が打ち込み方向を上下にずらすことで干渉を回避し、干渉が生じたときは、追加で防腐処理を行うことなく、図 11 のように、頭部を取り外し追加でコーチスクリューを打つ対応を行っているとのことだった。

対象施設の他の箇所でも干渉が生じ、増し打ちをした箇所があった（写真26）。

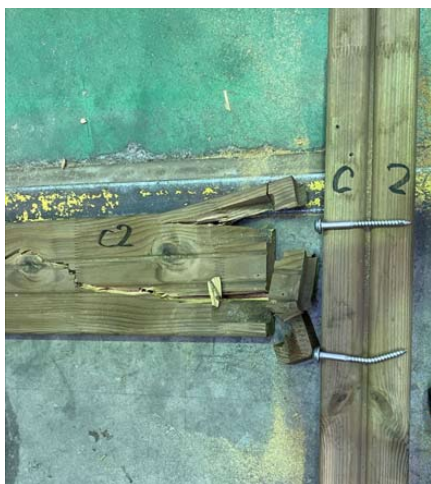
写真 28 梁接合部の荷重試験

試験結果を基に構造計算を行った結果、対象施設の梁は、構造計算により導いた長期及び短期せん断耐力を上回ったため（長期 1.45kN<1.56kN、短期 1.85kN<3.12kN）、床板にかかる荷重に耐えられることが確認できた。

また加力を続けると、どの梁も写真 28 のとおり、コーチスクリュー上部の木材割裂が起これ、その後下側のコーチスクリューが曲げ変形し、上部の割裂が更に進展して、終局破壊する結果となった。

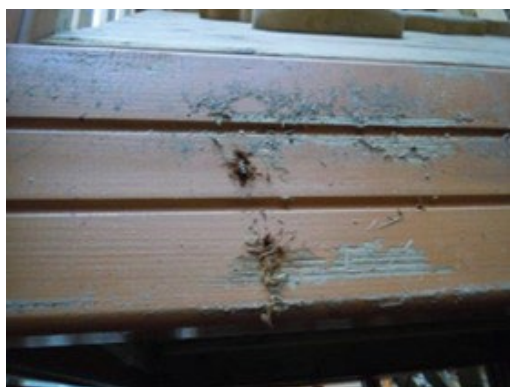
写真29 折れたコーススレッド（梁側）

本件事故とは異なり、柱に接合されていた梁は落下せず、梁と接合していた床受け木及びこれに支えられていた床板が落下したものであり、梁と床受け木を接合していたコーススレッド（木ネジ、直径4mm 長さ65mm、両端から10cm程度の箇所と中央部の3か所にそれぞれ上下2本ずつの計6本で接合）が全て折れていた（写真29、写真30）。部材の腐朽は見られなかった。

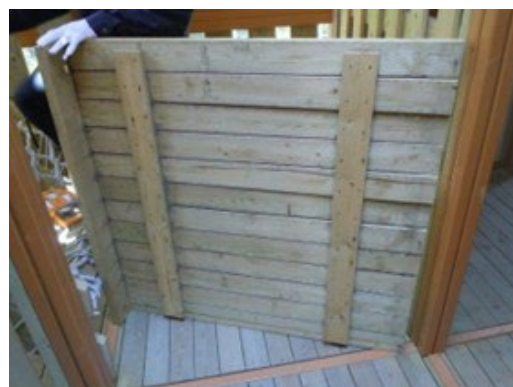
写真30 落下した床板

なお、落下した床板は「山越え」という板と板を重ねたアイテムになっていた。

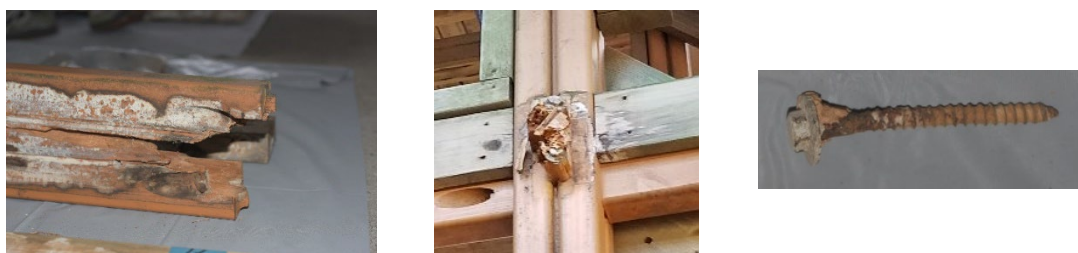
写真 31 落下した梁の西側端部と柱、コーチスクリュー（再掲）

落下した梁の西側端部は、上下のコーチスクリューの間の木材が欠損していた。西側端部の2本のコーチスクリューは破断せずに柱側に木材片と共に残っていた（2. 2（3）ア）。

同端部は、後述のとおり強度低下の原因となる腐朽が確認され、柱に残っていた同端部の破片は手でパラパラとはがすことのできる強度が低下した状態であり、同部分から、外されたコーチスクリューには、腐朽により粉状となった木材の付着も確認された（2. 2（3）、同ア～カ及び同サ）。

以上から、落下した床板の荷重を受け、床板を支えていた梁の西側端部の強度は、落下直前において低下していたと認められる。

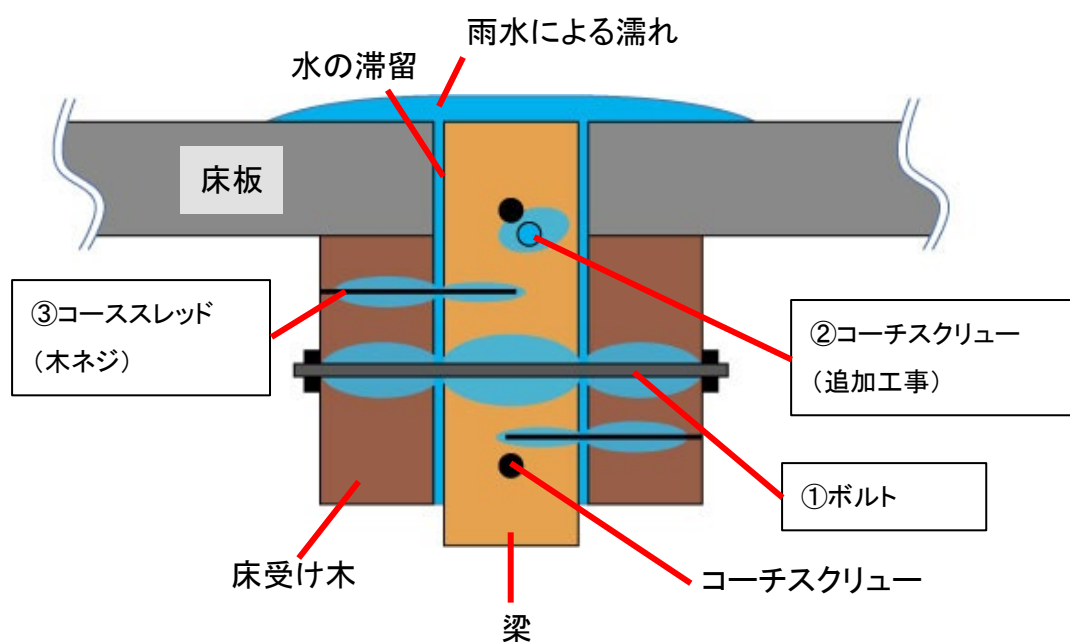
図 29 梁及び床受け木の断面の模式図

図 29 は梁及び床受け木の断面の模式図である。図の水色で示した部分のとおり、立体迷路の施工時から事故に至るまでに、①ボルト孔、②コーチスクリュー孔及び③コーススレッド（木ネジ）の三つの経路により水分が供給されたと考えられ、さらに、薬剤が浸潤していない、又は新たな加工により薬剤未浸潤部分があらわになるなど、木材腐朽菌の栄養分となる木材が存在し、梁が腐朽し、梁の強度が低下した可能性が考えられる。

このうちどの経路が本件梁の西端部の腐朽の原因であるか、という特定には至らなかった。これは、a.腐朽によって破断した部位は、梁の半分以上の断面の領域に及んでおり、いずれの侵入経路も影響を及ぼしうる範囲にあったこと、b.木材内での水分の通り道や、腐朽菌の木材内部での伸長など不確定な要因が加わること、c.複数の経路による腐朽が重なって進行し、広範囲の腐朽に至った可能性も考えられることなどの理由による。

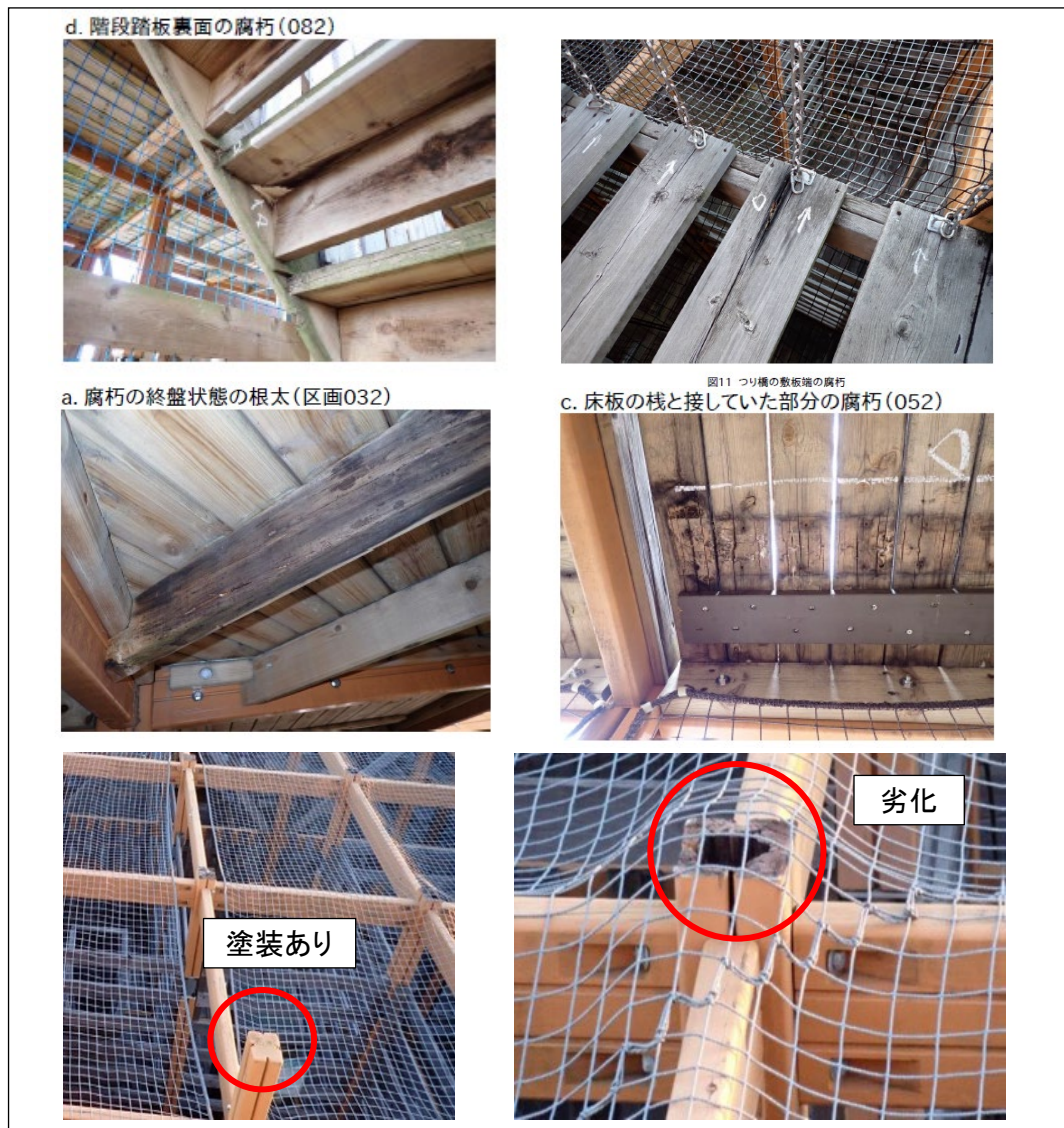
写真 32 劣化状況の写真（約2年3か月後）

事故から約2年3か月後、使用されていなかった対象施設を木材劣化診断士が調査した際、梁以外の腐朽として、木製の部材を用いた階段、つり橋の板、根太、床板（桟と接していた部分）、柱等に腐朽が確認された（写真32、2024年1月確認）。柱は上空からの飛来物防止のネットをかぶせる関係で加工したとのことであり、市販の木材防蟻・防腐剤を塗布しているとのことであったが加工された上端部分が腐朽し、空洞化していた。

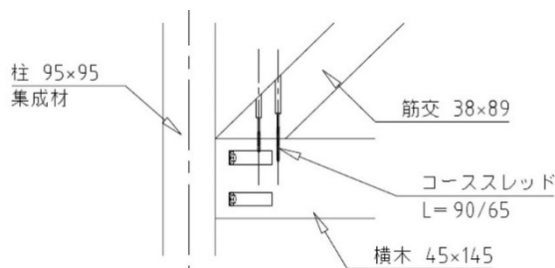
図 30 筋交いの接合部

筋交いの接合は、梁にのみへの接合となっており（図 30）、「耐震壁となる筋交いの構面強度試験」を行ったところ、引張実験では载荷初期段階で端部ビス抜けが発生し、耐力はほぼ期待できないことが分かった。また、この試験結果を基に建築基準法に準じた構造計算により構造強度の確認を行ったところ、地震力に対しては引張力への耐力がないため、「筋交い（耐震壁）が相当数足りない」という結果となった（添付資料 6 及び 8 参照）。

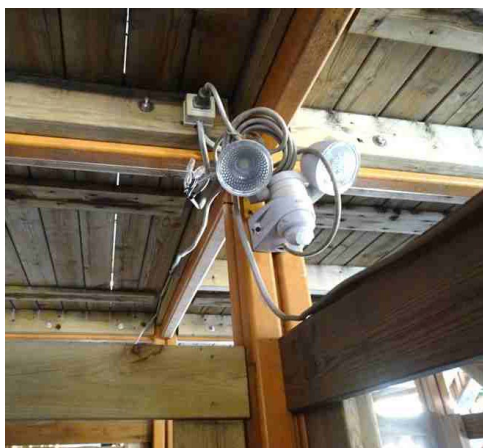
写真 33 対象施設に設置されていた照明器具

対象施設の実態として、建築基準法における耐火構造、準耐火構造又は防火構造と同等の耐火性能などは考慮されておらず、消火器などの消防用設備や避難設備は設置されていなかった。

また、対象施設には電気配線が行われ、照明が設置されていたが、この照明器具のコンセントは、屋外用のコンセントとはなっていなかった（写真 33）。コースの途中には、アトラクションの利用を中止し出口に向かうリタイアロが設けられているが、消防の専門家が関与して作成されたものではなかった、などの事実も確認された。
