消費者安全法第23条第1項の規定に基づく  
事故等原因調査報告書

エステサロン等でのHIFU（ハイフ）による事故

令和5年3月29日

消費者安全調査委員会

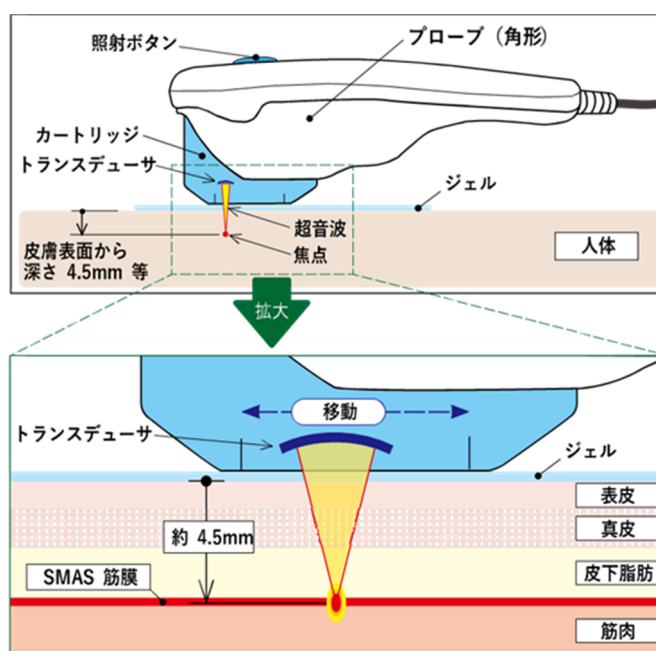
図1 HIFUの照射イメージ<sup>9</sup>

集束超音波とは、カートリッジ内のトランスデューサ<sup>7</sup>から発振する超音波を、レンズで焦点を合わせるように一定の深さで集束させるものである。

その結果、ある決まった焦点部のみに熱を発生させて高温にする（図1）。

つまり、表皮部分に熱傷を起こさずに、任意の皮下組織に熱を与えることができるため、美容で主にたるみや痩身の治療に用いられている。なお、痩身目的には脂肪、たるみ改善のためには、真皮、脂肪又は SMAS 筋膜<sup>8</sup>といった組織が施術の対象となる。

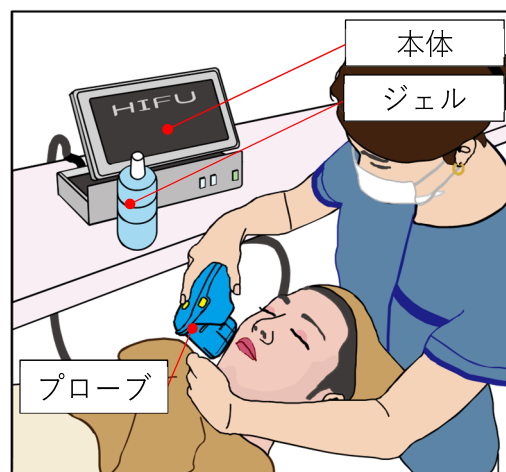
図2 一般的なHIFUの施術イメージ

HIFU 機器を用いた施術は、先端にトランスデューサが組み込まれたカートリッジの先端部を皮膚に当てた状態にしてプローブを手を持って動かして行う（図2）。

HIFU 機器の超音波は、電圧を加えることで振動するトランスデューサを利用して発生させるもので、プローブの照射ボタンを押すと照射される。

また、カートリッジの先端部と皮膚との間に空間があると適切に照射ができないため、ジェルを皮膚に塗布してカートリッジ先端部と皮膚を密着させることが必要である。

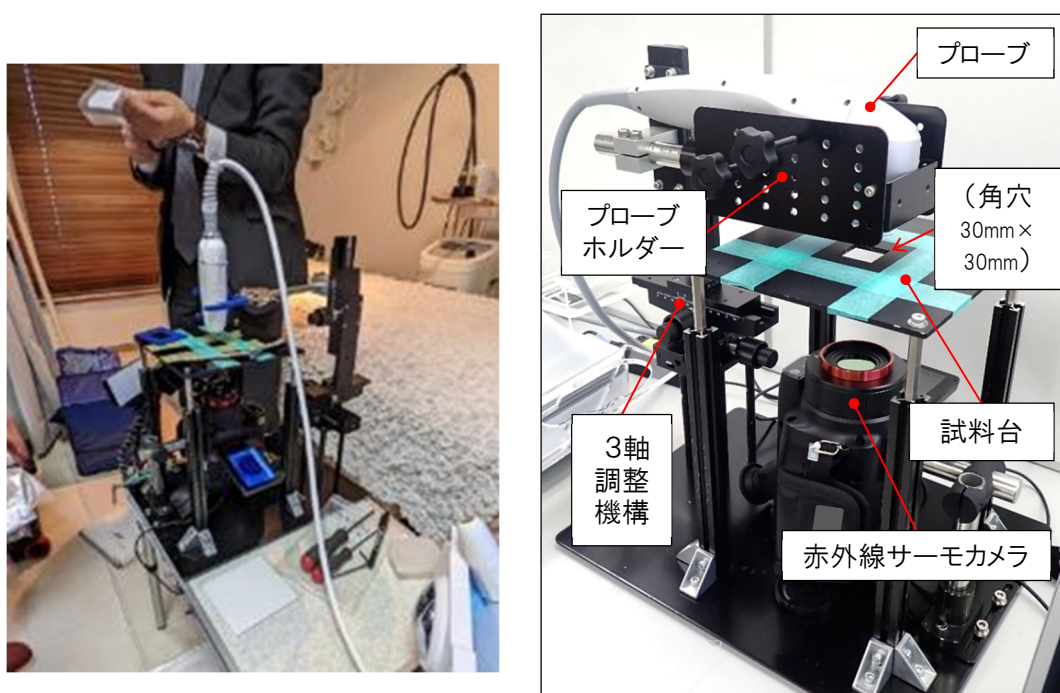
図 23 実態調査の様子及び計測装置

調査は、エステサロン11か所、セルフエステ2か所及び美容クリニック3か所で行い、プローブの当て方を各機器で同様にできる計測装置（図23）を用いて行った。

なお、調査に使用したトランスデューサは、顔に照射する仕様のもので、焦点深さが4.5mm<sup>30</sup>のものを使用した。

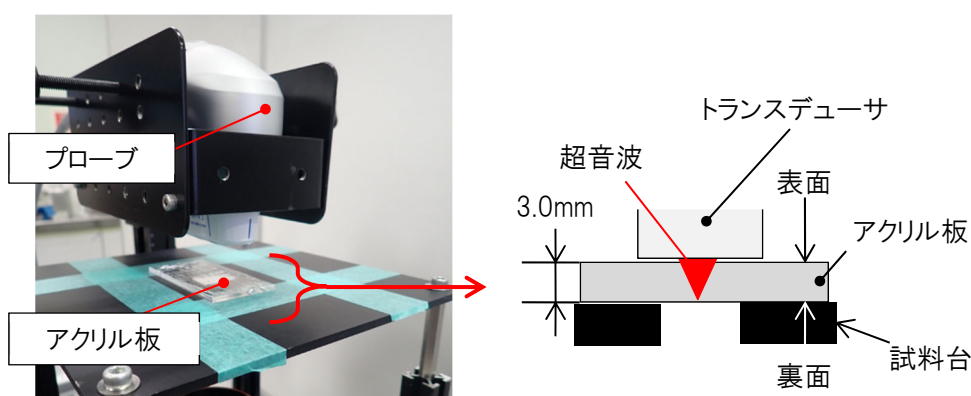
図24 アクリル板への照射

HIFU機器でアクリル板に超音波を照射すると、焦点近傍が熱によって白化する。その白化状況を目視で観察し、機器の照射が図3に示したいずれのパターン (線状、面状、点状) であるかを確認した (図24)。

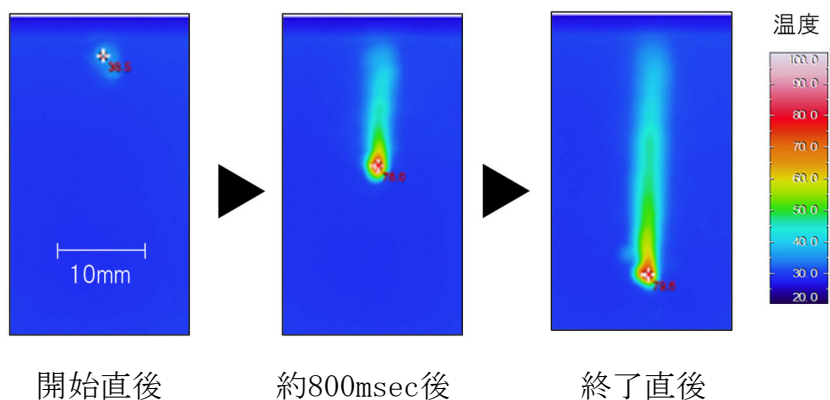
図 26 赤外線サーモカメラの熱画像

赤外線サーモカメラで取得した熱画像を図26に示す。熱画像は、試料台にあけた角穴を通してファントム a の裏面を撮影した。照射が開始してから終了するまでの画像を抜粋し、図中に示した。

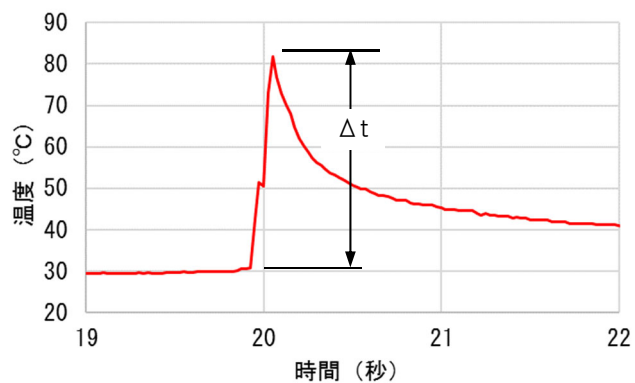
図 27 評価指標  $\Delta t$

超音波が照射されて最高温度となったポイント<sup>33</sup>を抽出し、当該ポイントの温度プロファイル<sup>34</sup>から、図27のように立ち上がり前後の温度差  $\Delta t$  を読み取り、照射能力の指標とした。

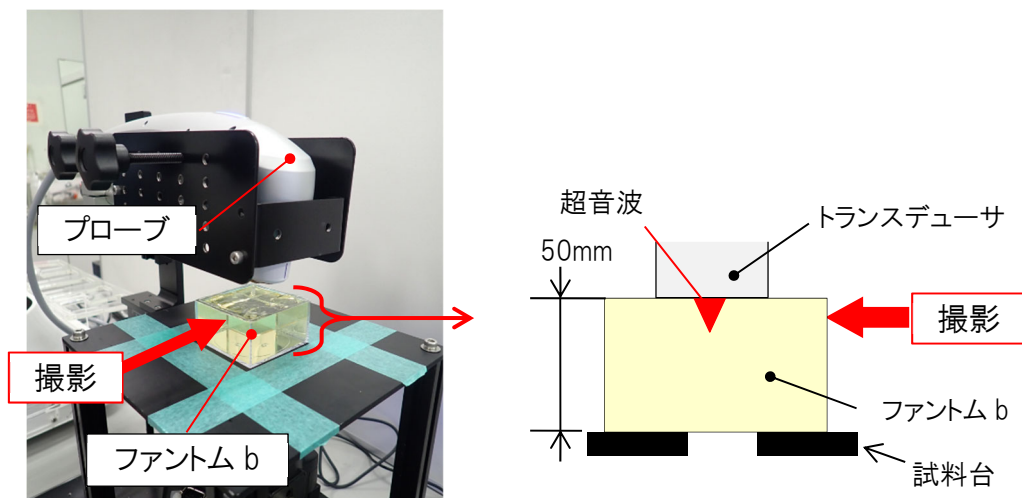
図28 ファントムbへの照射

70°Cに加熱されると白濁するファントム<sup>35</sup>（以下「ファントムb」という。）に超音波を照射し、その白濁状況を観察した<sup>36</sup>（図28）。

各々のHIFU機器の最大出力で照射し、白濁状況を目視で評価した。

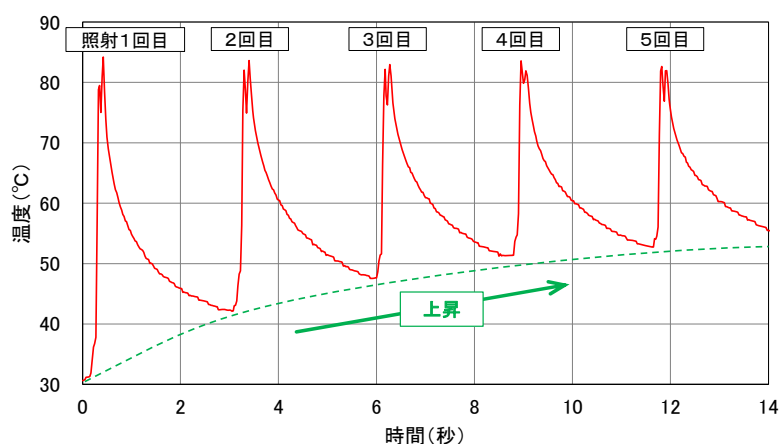
図31 照射の繰り返しによる温度上昇例

実験Bで同じ個所に5回照射を繰り返した場合の温度変化の例を図31に示す。同じ個所に照射を繰り返すことによって照射部の温度が上昇していることが分かる<sup>37</sup>（緑色矢線）。

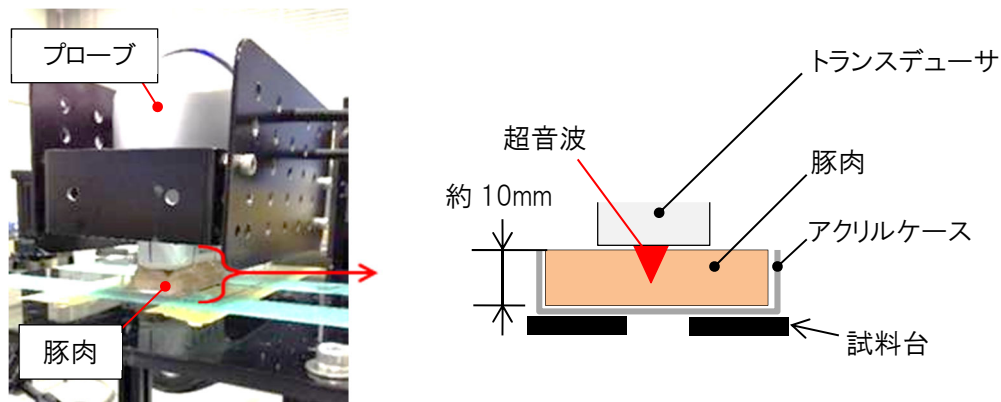
図 32 豚肉への照射状況

人の筋肉に超音波を照射する状態をできるだけ模擬するため、新鮮で脂身の少ない豚のモモ肉<sup>38</sup>に、超音波を照射した。また、照射前に人の体温に近い約40℃に保温した肉片に線状に照射した。図32に豚肉への照射状況を示す。

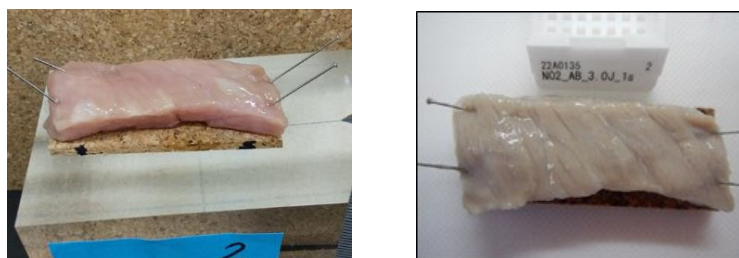
写真1 照射した豚肉の検体例  
(左：照射直後、右：ホルマリン固定後)

照射した豚肉の検体の照射直後及びホルマリン固定後の検体の例を写真1に示す。集束超音波の焦点は進行方向に約1mmの縦長に形成される（参考資料B参照）ため、検体は、照射面から4.5mmの深さを中心に肉の厚み方向に3か所、厚さ約4  $\mu$ mに薄切して、1つの検体から病理組織標本を3枚作製した。そして、エラスティカ・マッソン染色<sup>39</sup>を施した。

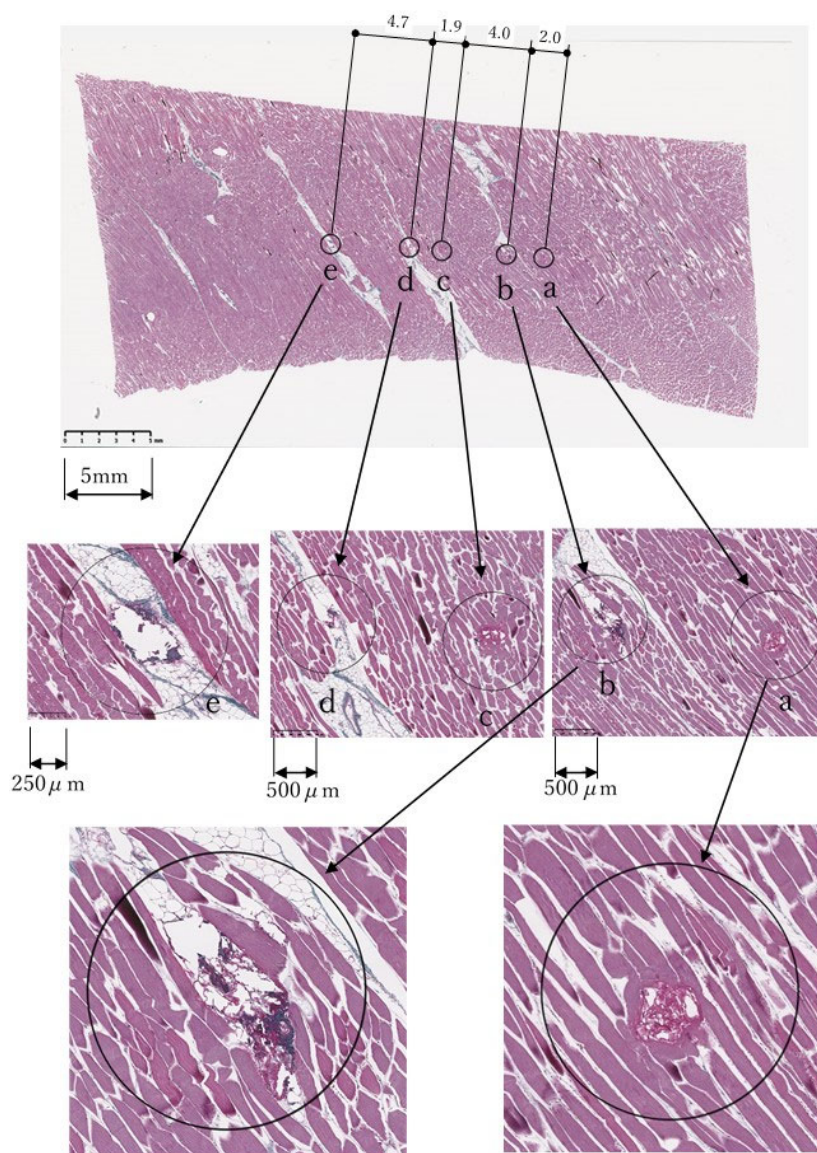
写真2 病理組織標本

照射による変化が最も分かりやすかったサンプルの、病理組織標本の全体及び熱変性部分の詳細を写真2に示す。肉片の中央部の線状に照射した位置に熱変性部分がみられた。

熱変性部分が一直線上に並び、その間隔が照射ピッチ1mmのほぼ倍数になっていることと、さらに病理学的にはこれらは肉の組織の変性であると思われることから、超音波の照射により侵襲の要因となる熱変性が生じたと推定される（設定出力3.0J、照射回数1回）。

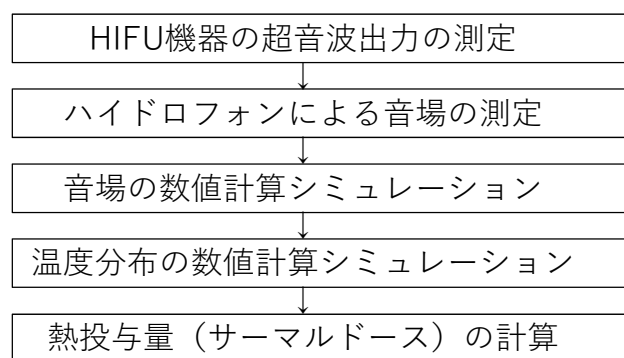
図33 シミュレーションを活用した解析方法<sup>41</sup>

エステサロン等で使われているHIFU機器<sup>40</sup>を1台準備し、図33のフローで測定及びシミュレーションを実施した。なお、実施は東北大学大学院医工学研究科の協力を得て行った。

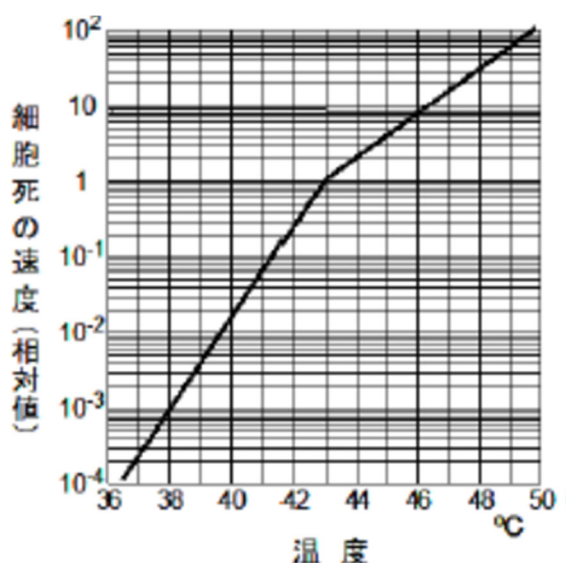
図34 細胞死の温度依存性<sup>43</sup>

なお、サーマルドースは、図34のグラフの縦軸が対数であることから、温度が上昇するにつれて、細胞死の速度やそれに伴う細胞死の体積は、指数関数的に増加していくことが分かる。

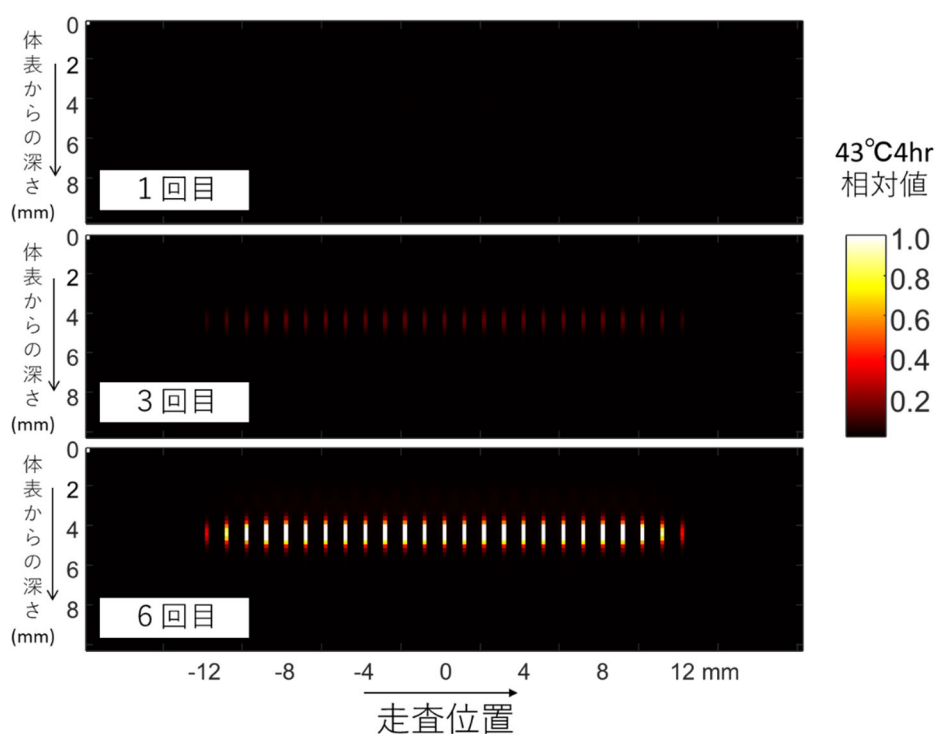
図36 生体内のサーマルドース（線状照射6回繰り返し）

1、3、6回目の照射の繰り返しによるサーマルドースの分布を図36に示す（設定出力1 J）。図の色は、細胞死が起きるとされるサーマルドース  $t_{43} = 4 \text{ hr}$  との相対値（熱治療において細胞死に十分であるとされる  $43^\circ\text{C}$  4時間に相当するサーマルドースを1とした。）を示し、白色は細胞死が生じている可能性のある領域を表している。

図から、6回目の照射では細胞死が生じる可能性のあることが分かる。

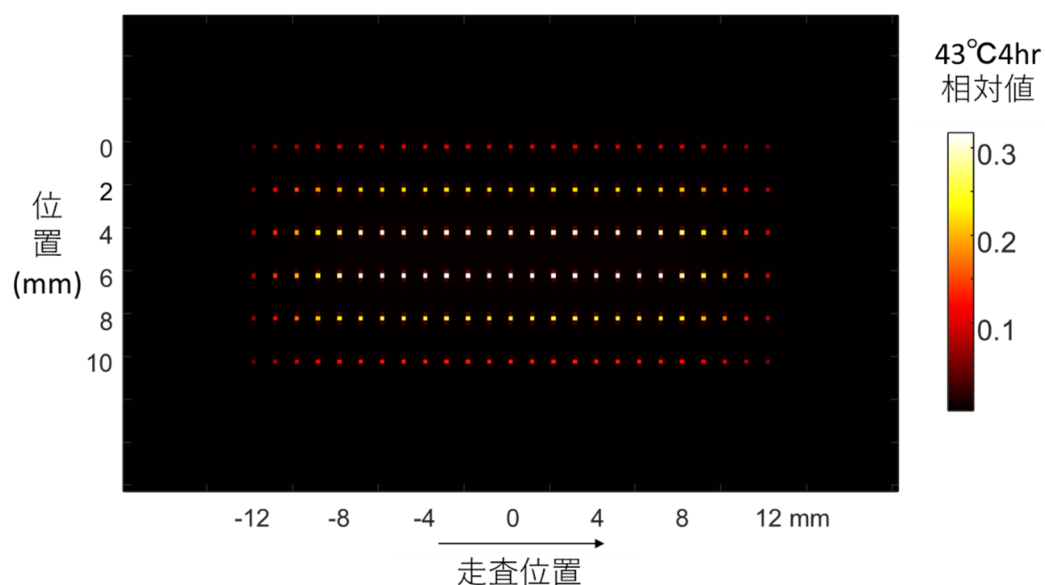
図37 生体内のサーマルドース（面状照射3回繰り返し）

面状照射の3回繰り返しによるサーマルドース（相対値）の分布を図37に示す（設定出力1 J）。照射される面の中央部付近でサーマルドースは大きくなっている。ただし、 $t_{43}=4\text{ hr}$ との相対値は1以下であり、この場合細胞死までには至っていない。

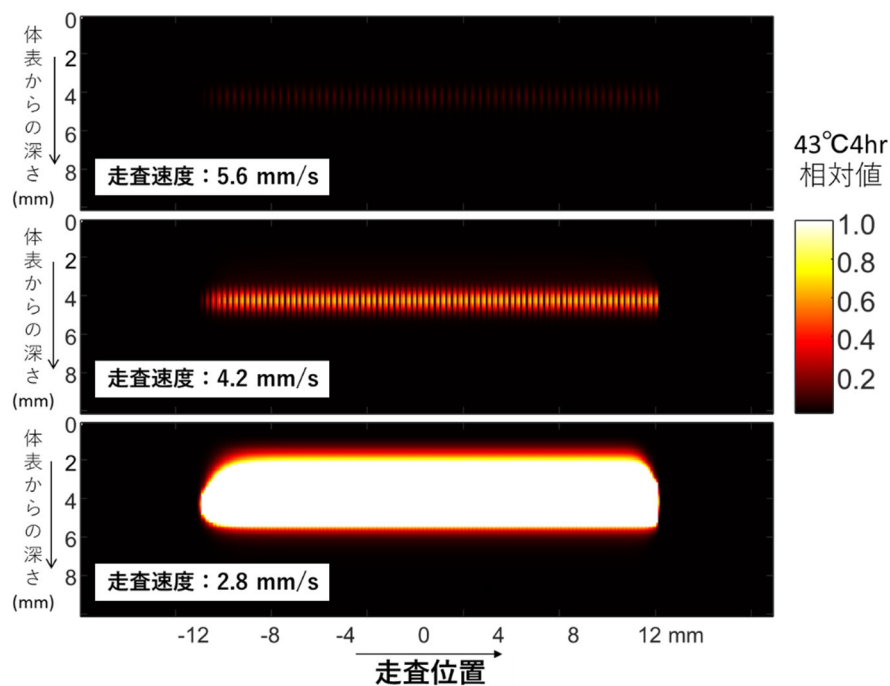
図38 生体内のサーマルドース（点状照射 走査速度 3 パターン）

サーマルドースはプローブを手動走査する速度の違いで差がみられ、速度が遅いと生体への影響が大きくなることが分かる（設定出力1 J）。

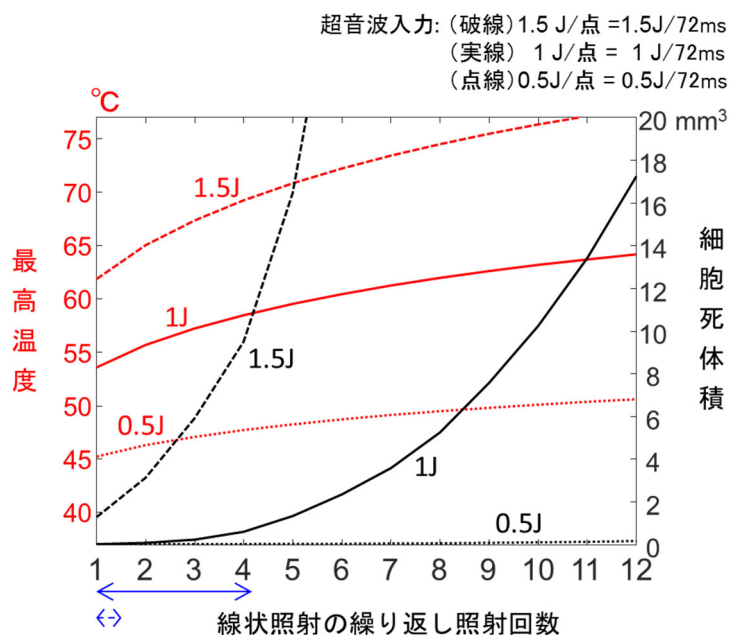
図39 線状照射の設定出力と繰り返し照射回数による生体への影響

影響はほとんどないが、細胞死が引き起こされないことから、HIFU施術による効果の有効性は期待できない。

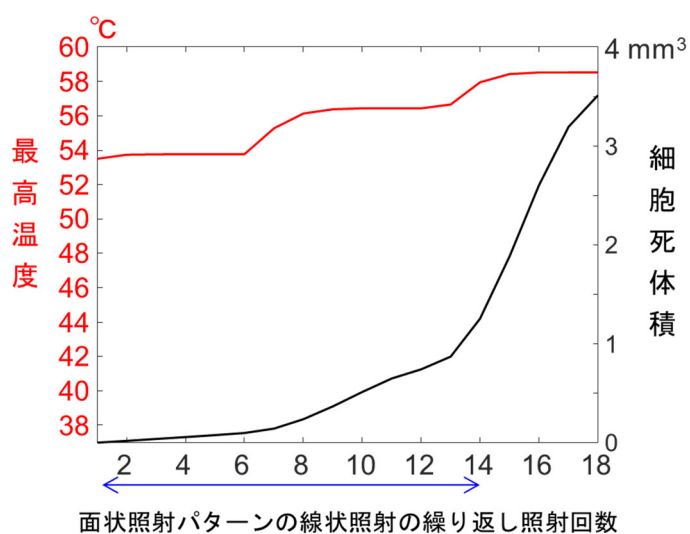
図40 面状照射の温度上昇と生体への影響（細胞死体積）

設定出力 1 J の面状照射において、照射繰り返し回数に伴う細胞死体積の増加は、線状照射に比べてはるかに遅いが、この機器では 3 回目（線状照射の 13 回目）以上では急速に細胞死体積が増えることが分かる。

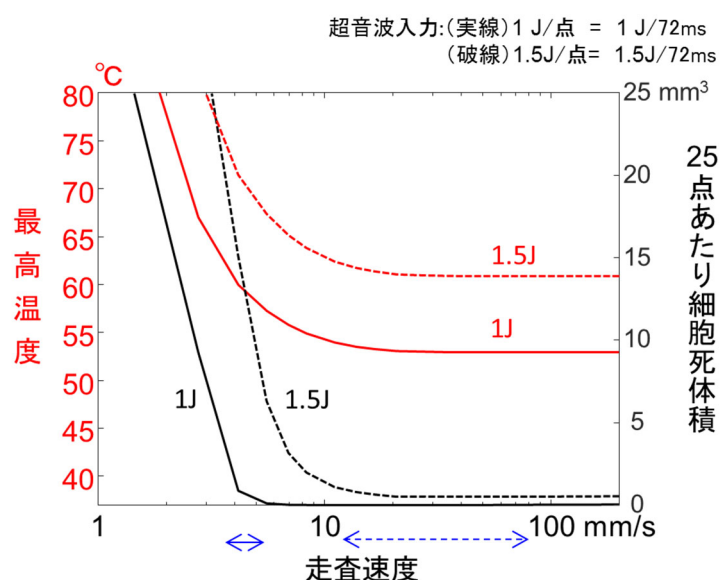
図41 点状照射の設定出力と手動走査速度による生体への影響

この機器の場合、1 Jでは、生体への熱影響を抑えながら、かつ効果の有効性が期待できる手動走査の速度は、図に示した青色の両矢印の範囲であり、その場合の走査速度の最大値と最小値の比は2倍以下の範囲と狭い。

また、1.5 Jでは範囲は改善され、生体への熱影響が大きくなならない条件は、走査速度10mm/s程度以上が必要となる。

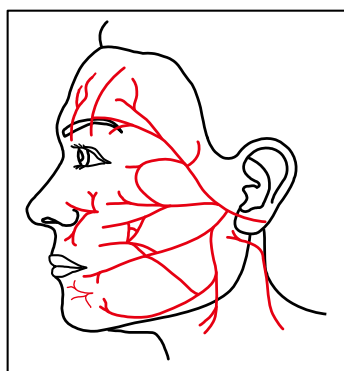
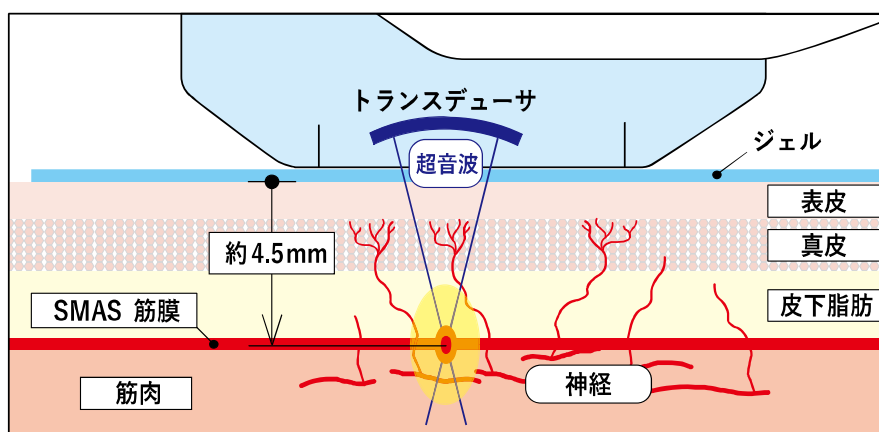
図 42 顔の神経（イメージ）<sup>46</sup>

美容に用いられるHIFU施術は、主にSMAS筋膜への照射をターゲットとしている。顔には図42のように神経が張り巡らされており、SMAS筋膜の下には図43で示すように多くの神経がある。

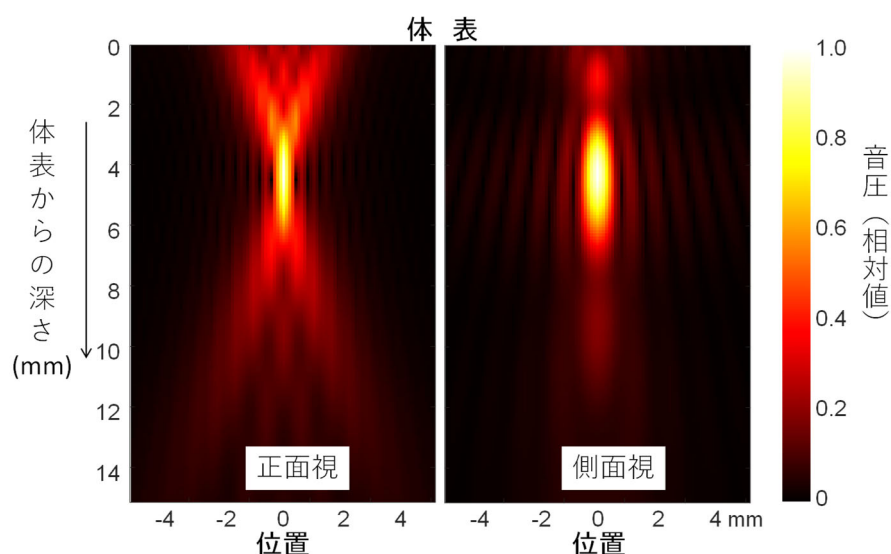
図 A 1 集束超音波音場の数値計算結果

トランスデューサの開口寸法と焦点距離に基づき数値計算した 4 MHz の 3 次元集束超音波音場の代表的な 2 断面を図 A 1 に示す。

なお、生体の超音波減衰を 0.09 Neper/cm/MHz とした。

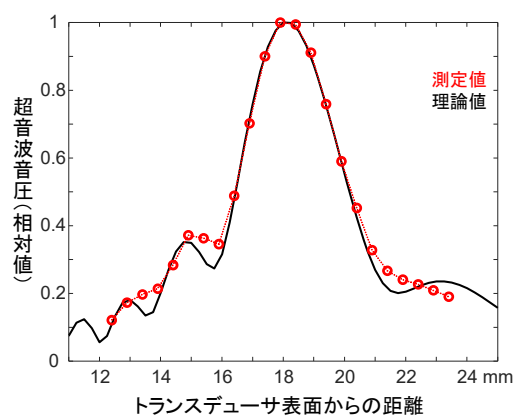
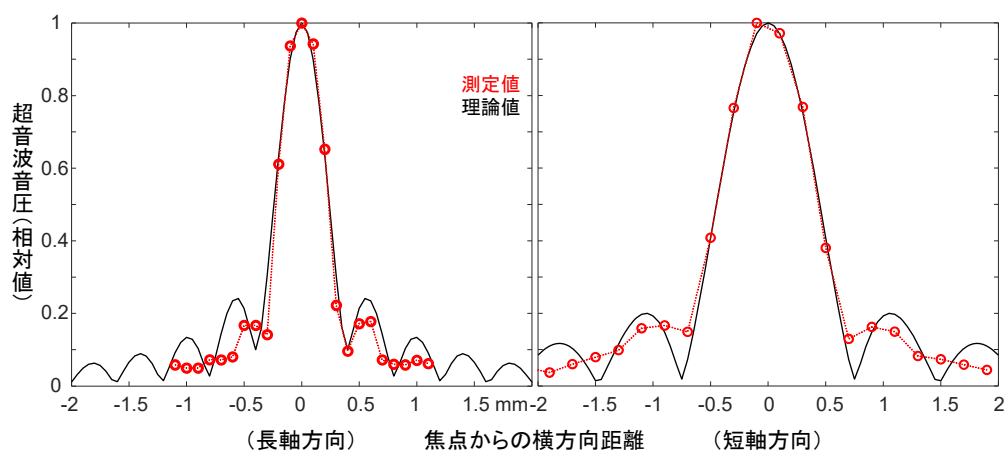
図A 2 伝搬方向の集束音場

トランスデューサから照射された集束超音波音場を実測した。超音波伝搬方向の測定結果を図 A 2 に、それに直交する方位方向の測定結果を図 A 3 に、（1）で数値計算した理論曲線と重ねて示す。

測定結果と理論曲線が、特に主ローブについてよく一致することから、数値計算により得られる 3 次元音場が現実の音場をよく近似できていると判断される。

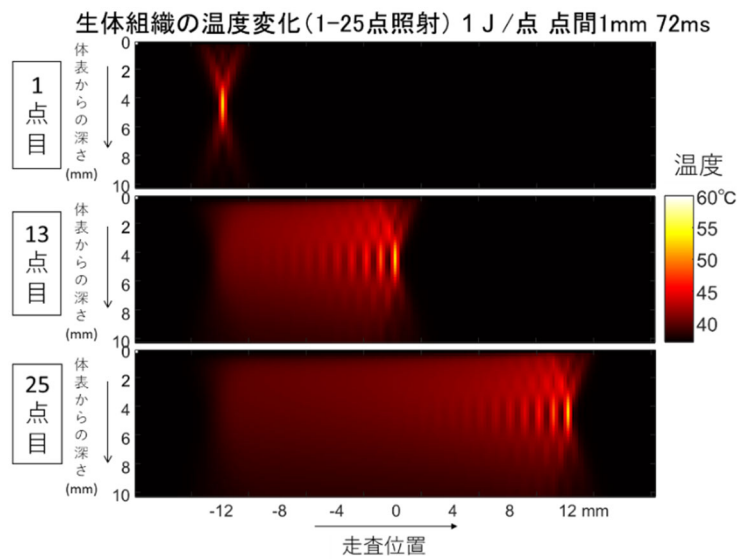
図A 4 生体内の温度変化（線状照射）

出力 1J で線状に 1 回照射 (25 点照射される。) した場合の生体内の温度変化を図 A 4 に示す。

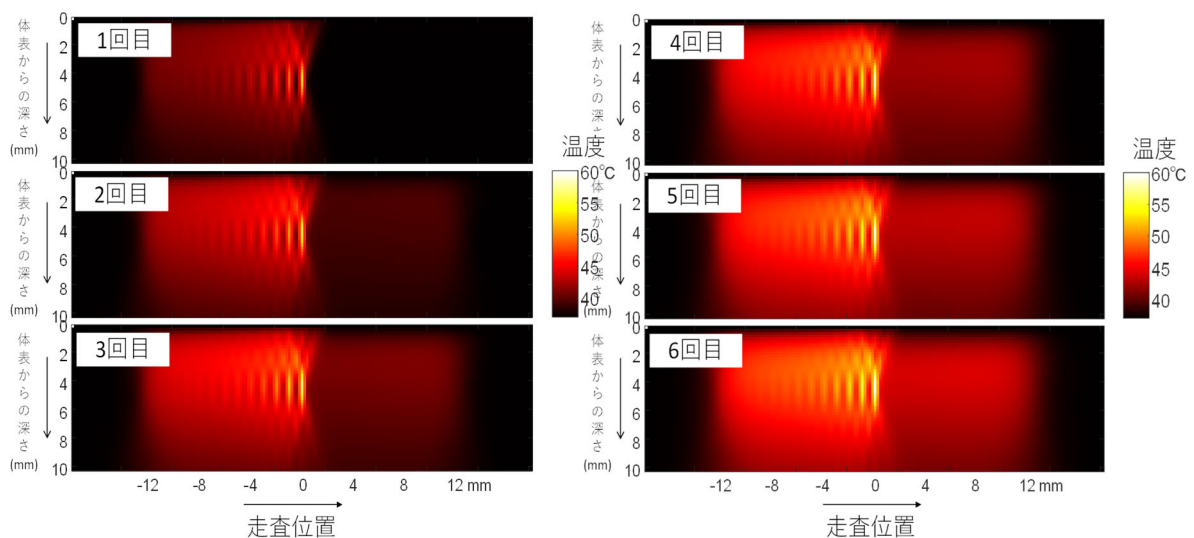
図A 5 生体内の温度変化（線状照射、6回繰り返し）

また、プローブを固定した状態で照射を6回繰り返し、各回においてトランスデューサの走査が中央部に来た時点の温度分布を図A 5に示す。

繰り返すにより照射領域全体の温度が上昇していることが分かる。

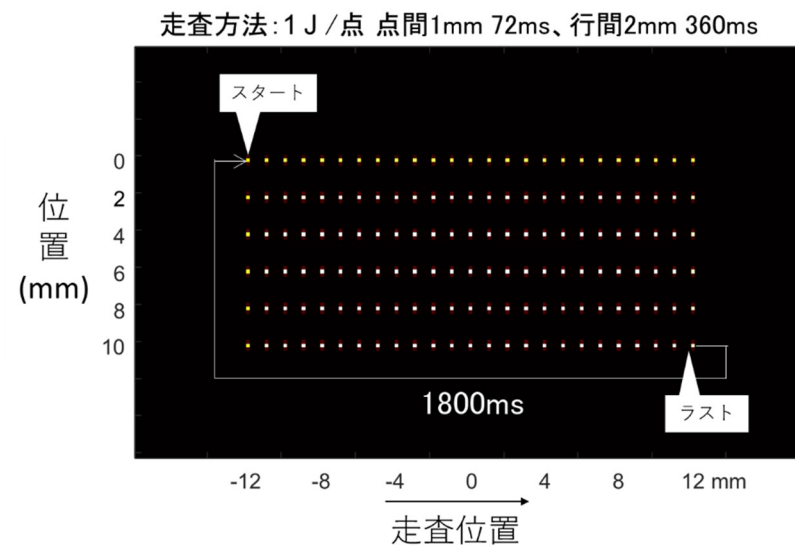
図A 6 面状照射パターン（行間 2 mm、戻り 1800ms）

①の線状照射と同じ照射を横方向に6行照射することで面状照射とし、それを3回繰り返して照射する（図A 6）。

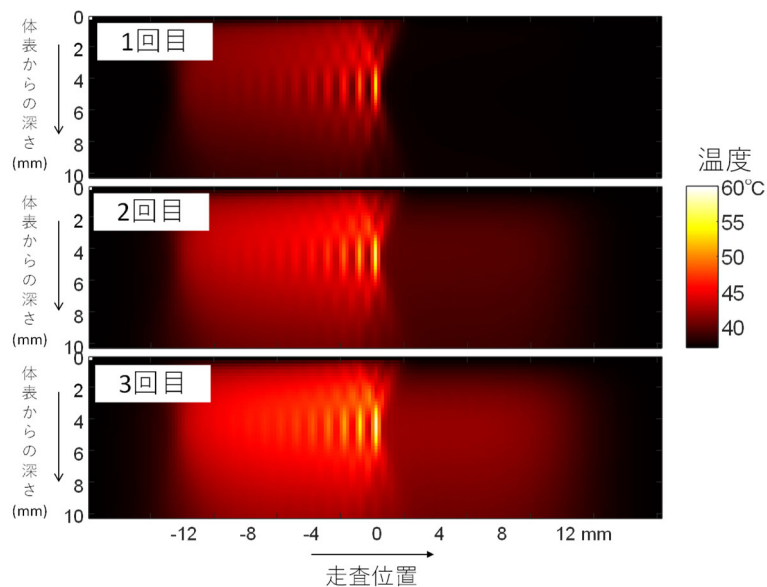
図A 7 温度変化（面状照射、3 回繰り返し）

出力 1 J で面状照射を 3 回繰り返した場合の、各回の照射でトランスデューサの走査が面のほぼ中央（3 行目の 13 点目）にきた時点での生体内の温度分布を図 A 7 に示す。照射部全体が少しずつ温度上昇しているのが分かる。

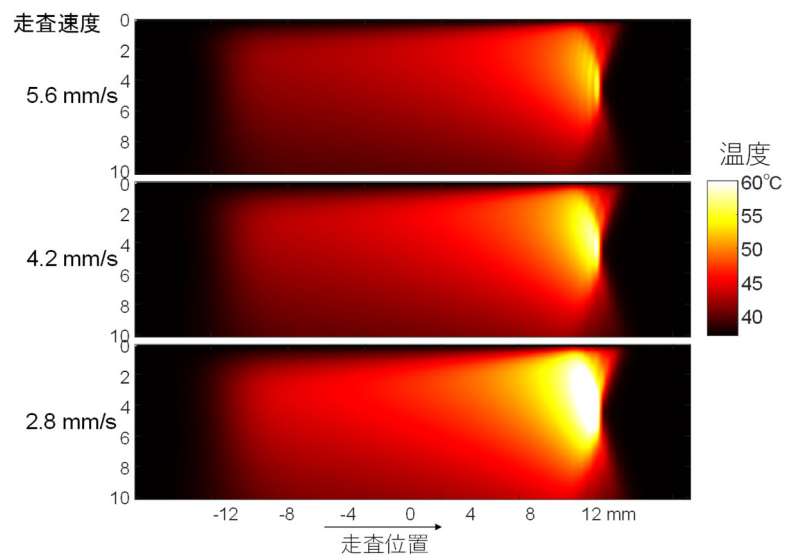
図 A 8 温度分布（点状照射、手動走査速度 3 パターン）

点状照射において、出力 1J で手動走査の速度を 3 パターン変えて、直線状に 25mm 走査した場合の、走査終了時点での生体内の温度分布を図 A 8 に示す。

走査速度が遅くなるにつれて照射部全体の生体内の温度は高くなる傾向にある。

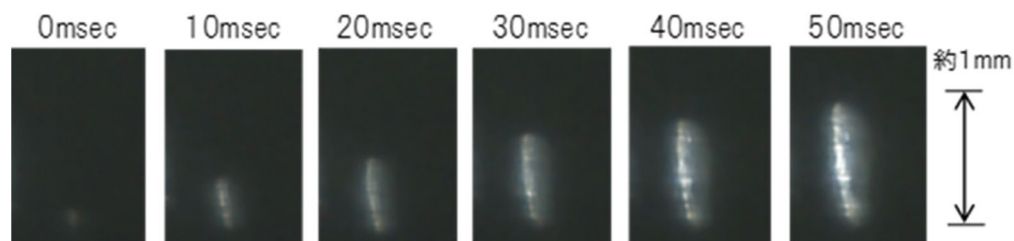
図 B 2 焦点形成の様子

また、写真 B 1 で黄色の点線で囲った焦点が形成されていく様子を、撮影画像から白く見え始めた時点を時間経過の基準 (0msec) として、10msec 間隔で抽出した画像を写真 B 2 に示す。

その結果、焦点は、約 1 mm の範囲で、深い側から縦形状に形成されていくことが分かった。

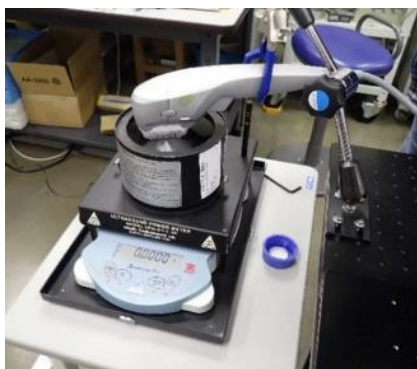
写真C 1 超音波パワーメータ

<sup>51</sup> 超音波パワーメーター：OhmicInstruments 社製[MODEL：UPM-DT-1 AV]

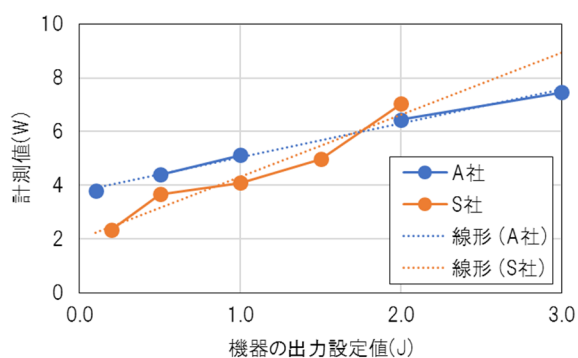
図C 1 超音波パワー測定結果<sup>52</sup>

製品A、Sともに、照射パワーは、機器の出力設定値に対して、ほぼ比例して出力されていた。
