消費者安全法第23条第1項の規定に基づく  
事故等原因調査報告書

歩行型ロータリ除雪機による事故

令和元年5月31日

消費者安全調査委員会

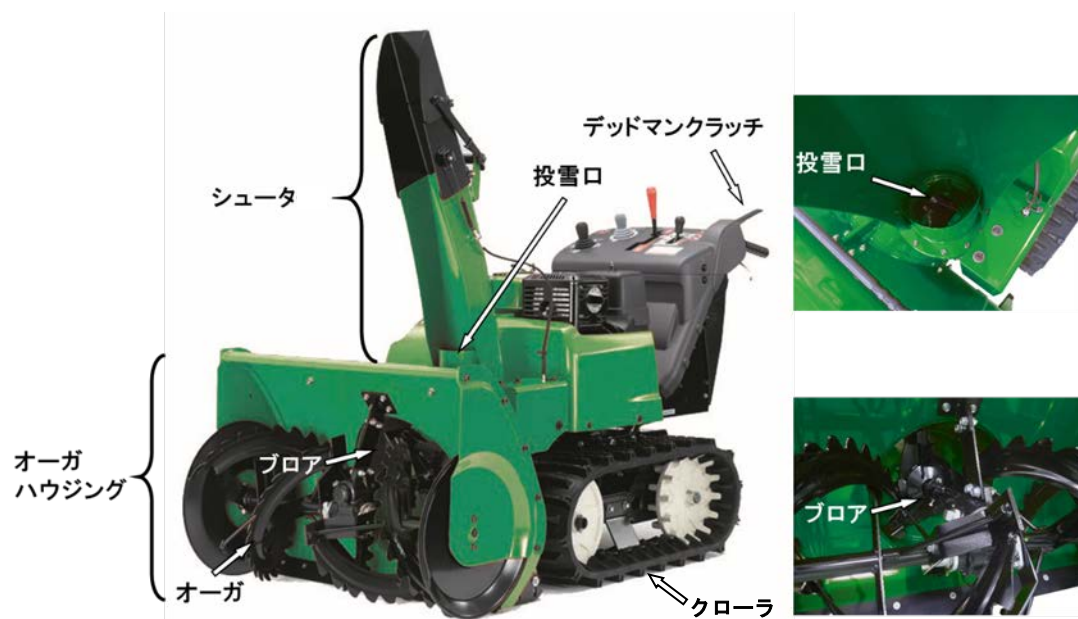
図1 除雪機の各部の名称

回転するオーガにより取り崩され、ブロアに集められた雪は、ブロアの回転により投雪口へ吐出され、シュータの向いている方向に投雪される。

他方、除雪方式による分類として、ブレードと呼ばれる排雪板で雪を寄せる「ドーザ式」、及びオーガで雪を砕いてかき集め、雪をブローによりシュータを通して吐出させる「ロータリ式<sup>2</sup>」がある（3. 1. 1 図1 参照）。

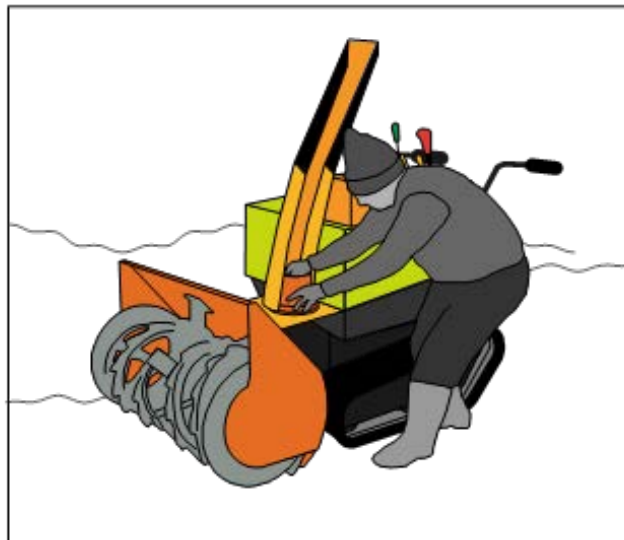
図 10 投雪口に手を突っ込み負傷する事故  
（素手で雪を取り除くイメージ）

被災者は、除雪場所を一方向に除雪しながら進み、転回する際にエンジン回転を緩めたところ、雪が詰まりブローが停止した。投雪口のカバーを外して、素手で雪を取り除いたと同時に、ブローが回転し始めたため、被災者の指が切断された（図 10）。

なお、当該除雪機には、デッドマンクラッチが装備されていなかった。

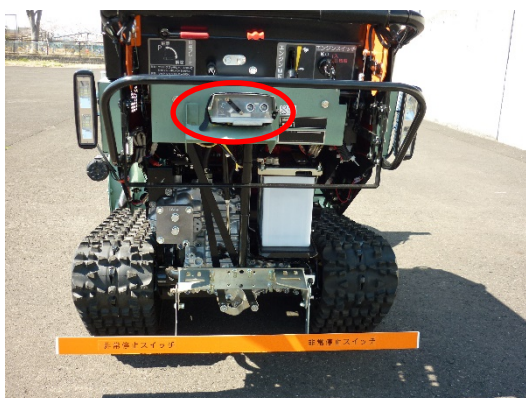
図 2 - 3 離脱監視装置  
(ループ式除雪機)

超音波センサーと赤外線センサーとを組み合わせ、離脱監視装置とした（図 2-3 から図 2-6）。いずれか一方のセンサーが人を検知している場合は、使用者がいると判断しエンジンが動作を継続するが、両センサーの検知範囲外に使用者が移動した場合には、使用者が離脱したと判断してエンジンが自動的に停止する。

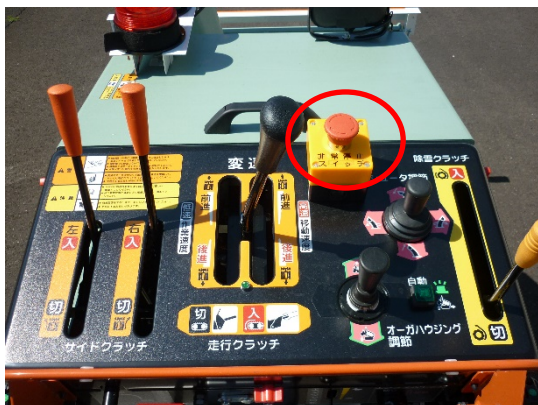
図 2-7 非常停止ボタン

非常停止ボタンを操作盤上面に付加した（図 2 - 7）。非常時にボタンを押すと、エンジンが切れると同時に警告ランプ（赤ランプ）が点灯する（図 2 - 8）。

図 2-8 警告ランプ

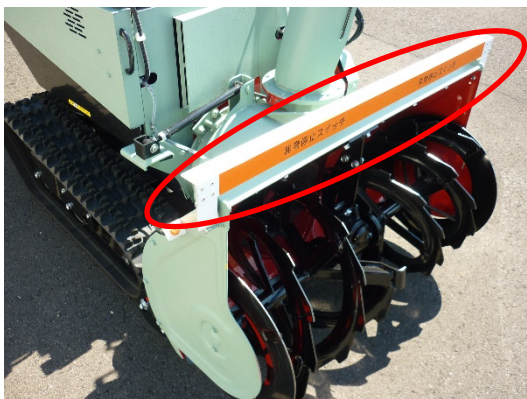
図 2-9 非常停止装置（動作前）

バー状の非常停止装置をオーガハウジング上部に付加した。リアブレーキスイッチ<sup>34</sup>をバーの動きと連動させ、バーを押し込むことにより、エンジンが停止すると同時に、警告ランプも点灯するものとした（図 2-9 及び図 2-10）。

なお、この装置はループ式除雪機のみが付加した。

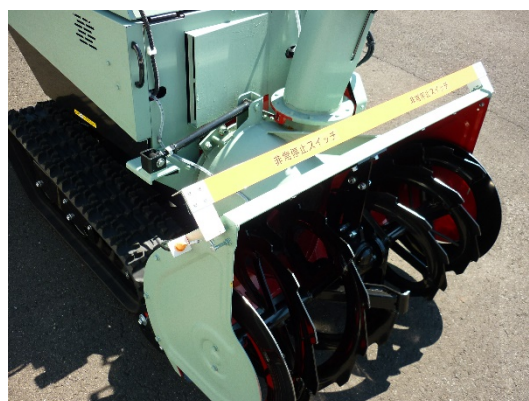
図 2-10 非常停止装置（動作後）

c 非常停止バー（オーガハウジング上部）

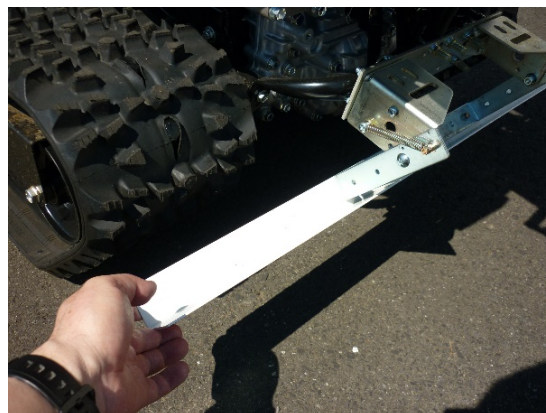
図 2-11 巻き込まれ防止装置

d 巻き込まれ防止装置

なお、この装置は、ループ式除雪機のみが付加した。

図 2-12 巻き込まれ防止装置（作動時）

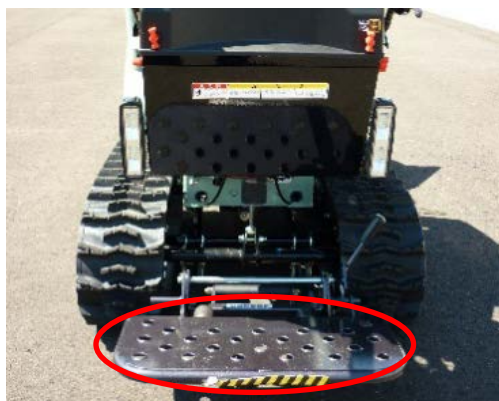
図 2-13 立ち乗りステップ

芝刈り機用の立ち乗りステップをクローラ後部に付加した。

なお、この装置はハンドル式除雪機のみが付加した（図 2-13）。

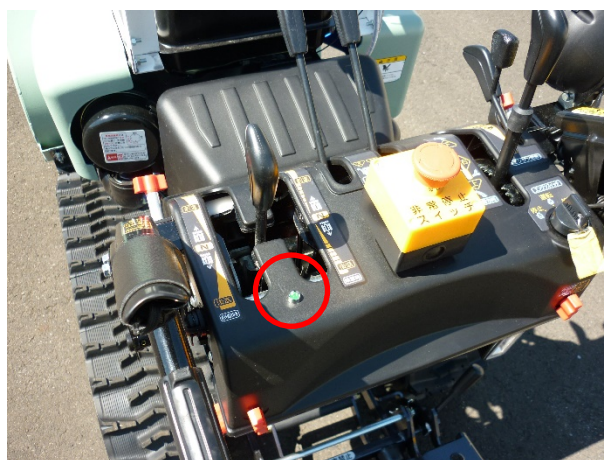
図 2-15 ニュートラル位置表示ランプ

ギアがニュートラルの位置にあることをリアブレーキスイッチ（ループ型除雪機）又はマイクロスイッチ（ハンドル型除雪機）により検出しランプが点灯する（図 2-15）。

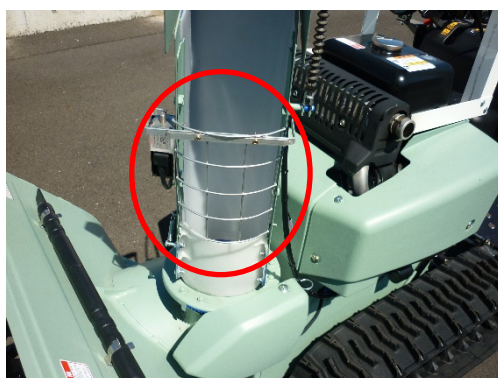
図 2 - 16 投雪口カバー

シュータに格子状のカバーを付加した。ソレノイドロックとの組合せにより、除雪機のエンジン稼働中にはロックがかかり、カバーは開かない（図 2-16）。

なお、この装置はハンドル式除雪機のみが付加した。
