# 消費者安全法第 24 条第 1 項に基づく評価

平成 17(2005)年 11 月 28 日に東京都内で発生したガス湯沸器事故

—経済産業省が行った「総点検結果」とその後の状況についての  
消費者安全の視点からの検証—

消費者安全調査委員会

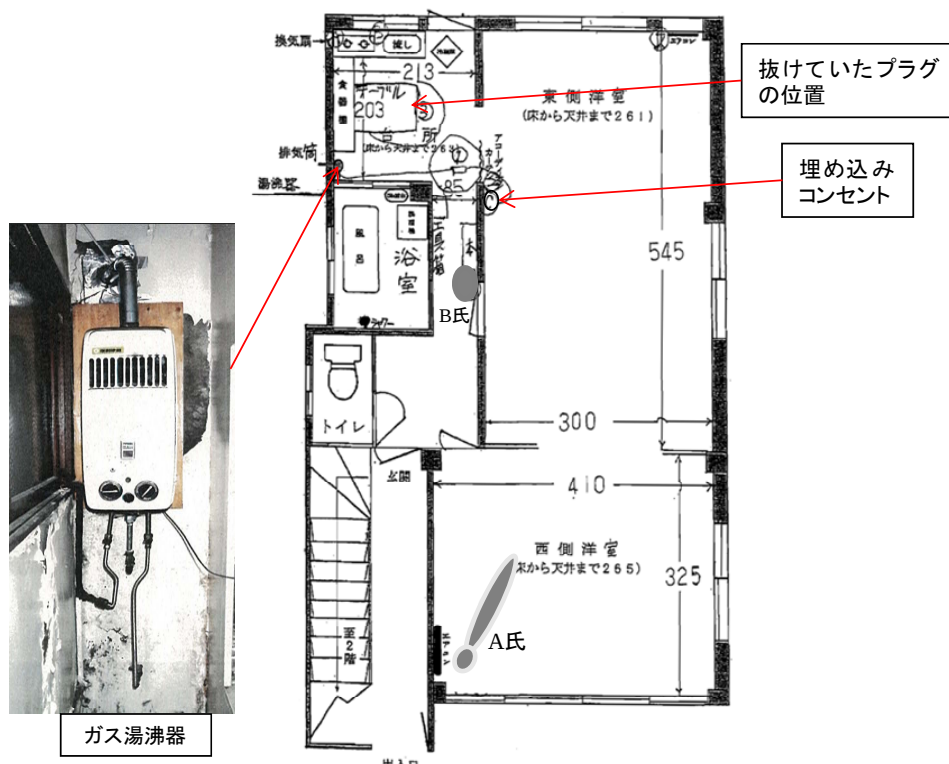
図 1 事故現場の見取図

平成 17(2005)年 11 月 27 日（日）、東京都港区の 3 階建て住宅の 1 階において、風呂に給湯するため図 1 のガス湯沸器<sup>3</sup>を使用したところ、不完全燃焼による一酸化炭素が発生した。翌 28 日（月）、居住者である A 氏（当時 18 歳、男性）の死亡が確認され、また、その兄である B 氏（当時 24 歳、男性）も重症を負った。

当該ガス湯沸器の電源プラグは、普段使用していた東側洋室の埋め込みコンセントに接続した延長コードのコンセントから抜けていた。正常であれば安全装置によって点火・燃焼しないはずであったが、排気ファンが回転しない状態でもガスが燃焼するように改造されていたために一酸化炭素が発生したものであった。この電源プラグをコンセントに差し込んで交流 100V 電源（以下「電源」という。）を供給すると、強制排気ファンが正常に回転した。

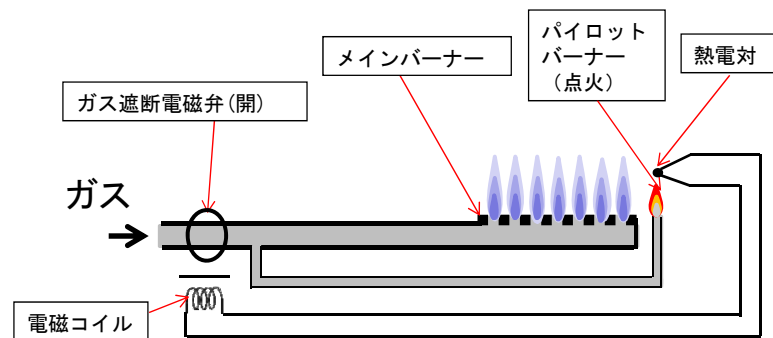
図6 ガス遮断電磁弁が開いている状態（パイロットバーナー点火時）

本件事故のガス湯沸器は、電源が供給されているにもかかわらず、メインバーナーのガス通路を開閉するガス遮断電磁弁を駆動させるために熱電対が用いられていた（図6及び図7参照）。このようにガス遮断電磁弁は熱電対で動作するのに対して、排気ファンは電源で動作することとなっていたため、本件改造により安全制御の機能が喪失すると、電源が供給されずに排気ができない場合でもガスが供給されることとなり、脆弱性が高まった。ガス遮断電磁弁に熱電対起動式電磁弁を設計段階で採用した経緯はどのようなものであったのか。

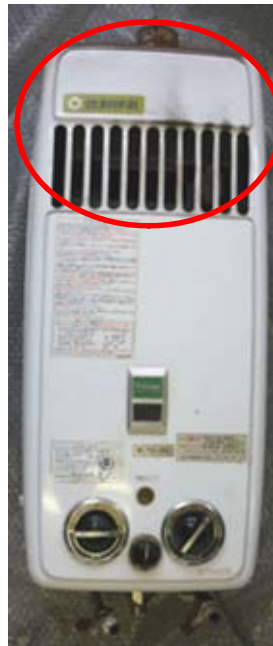
写真6 ガス湯沸器(PH-81F)

本件 7 機種 of 強制排気装置の排気ファンには、シロッコファンが使用され、その本体排気口の出口には、風の吹きこみ等による逆流を防ぐ目的で当該シロッコファンからの風圧で開くダンパが備えられていた（写真 5、6、7、図 8 参照）。

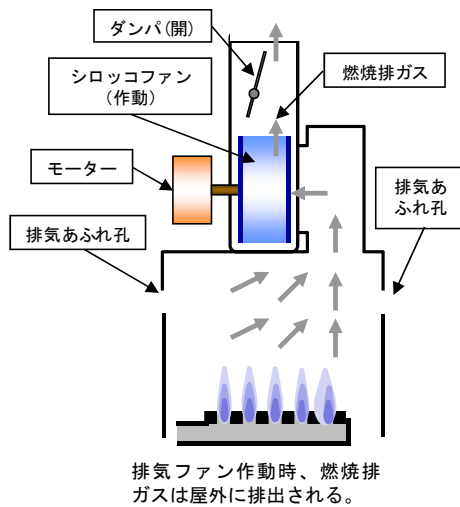
図9 シロッコファン作動時

シロッコファンは、安定して強力に燃焼排気ガスを屋外に排出することができ一方、停止時に空気が流れにくい。また、ダンパも設置されていたため、シロッコファンが作動していないときは燃焼排気ガスを屋外へ排出することができず、逆に燃焼排気ガスが屋内にあふれる構造になっていた（図 9、10 参照）。このシロッコファン選定の理由は何か。

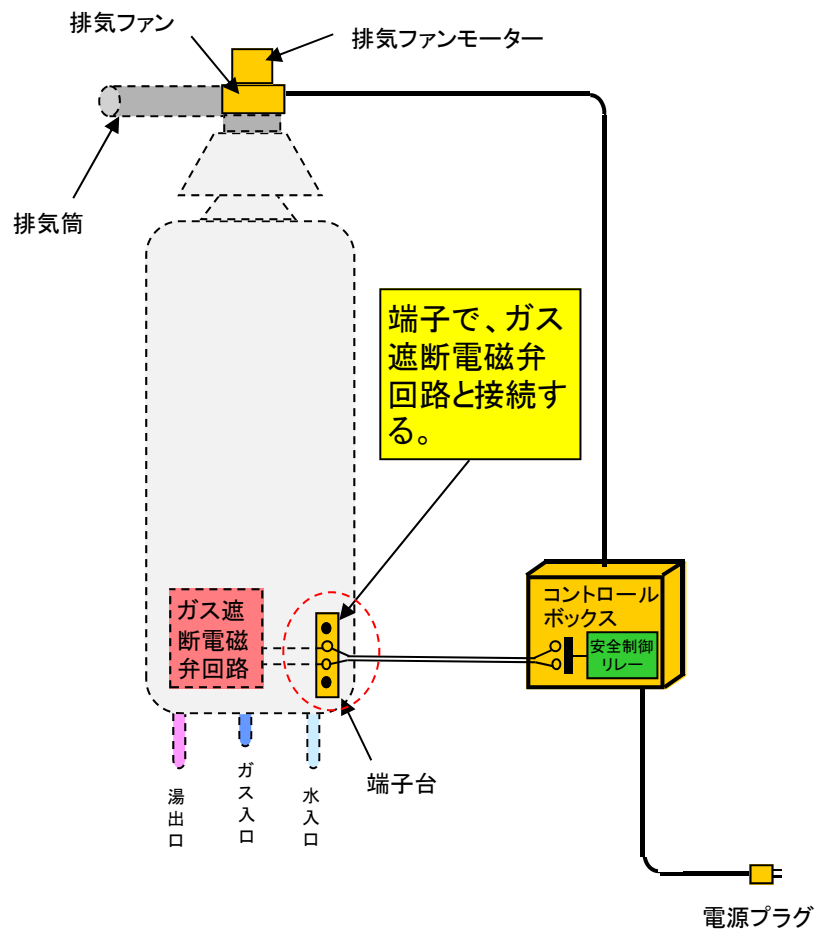
図 11 後付け排気ファンキットの構成

ガス湯沸器の製品開発の過程において、強制排気式半密閉型である本件 7 機種が開発される一世代前に、自然排気式半密閉型のガス瞬間湯沸器が販売されていた。この自然排気式半密閉型の欠点を補い安全性を高めるために、「後付け排気ファンキット」<sup>37</sup>が開発・販売された。このキットは、そのコントロールボックスを、据付け先の自然排気式半密閉型のガス瞬間湯沸器の安全制御回路に端子台で接続するものであった（図 11 参照）。

このように、「後付け排気ファンキット」の知識や本件7機種の動作原理、電気機器回路の知識を持ち合わせた者であるならば、本件7機種の排気ファンに不具合が生じたときに、「後付け排気ファンキット」据付けの逆の発想で、コントロールボックスと安全制御回路を切り離す（コントロールボックスへの回線を短絡させて安全制御回路を無効化させる）という本件改造を思い付く可能性があったと認められる。

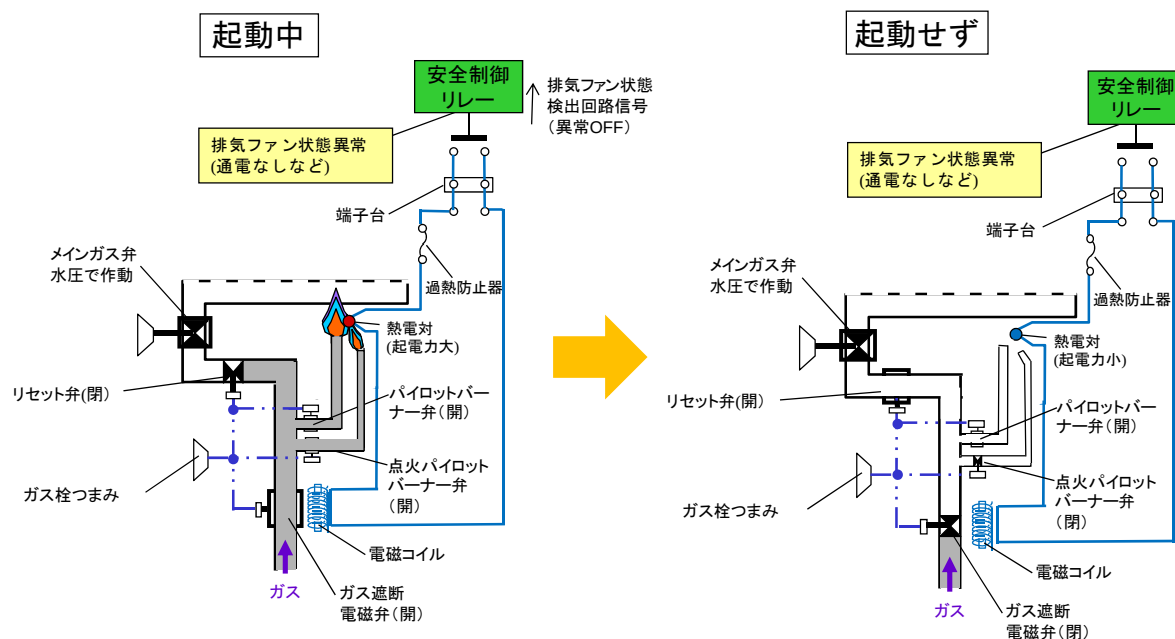
図6 排気ファン状態検出回路異常検出時（ガス遮断電磁弁回路が断線）

図6は、安全制御回路の中の排気ファン状態検出回路が異常を検出して安全制御リレーがOFFの状態となっている時の、ガス遮断電磁弁回路の様子を示している。

図6の「起動中」の図は、ガス栓つまみを手で回して点火操作をしている状態を示している。この状態では、ガス遮断電磁弁は開いてパイロットバーナーにガスが供給されているので、使用者から見たガス湯沸器は通常の起動時と変わらない。しかし、ガス遮断電磁弁回路中の排気ファン状態検出回路中の安全制御回路は異常を検知してOFFになっており、ガス遮断電磁弁回路が開いているため、パイロットバーナー点火センサーの熱電対が高温になって起電力を発生しても、それがガス遮断電磁弁の電磁コイルには伝わらない。

図6の「起動せず」の図は、ガス栓つまみを離れた時の状態を示している。元々、熱電対からの起電力が電磁コイルに供給されていないため、電磁弁を開く

力がない。このとき、パイロットバーナーの火炎（種火）が安定したと思ってガス栓つまみから手を離すと、ガス遮断電磁弁を開いていた手からの力もなくなり、ガス遮断電磁弁が閉じる。ガス遮断電磁弁が閉じるとガスが供給されないため、パイロットバーナーの種火は立ち消え、給湯もできない。

プリント基板のはんだ割れなどにより、排気ファン状態検出回路が正常に機能しなくなると、安全制御リレーはOFFの状態となる。つまり、上記(1)と同じくガス栓つまみから手を離すとパイロットバーナーの種火は立ち消え、給湯もできない。

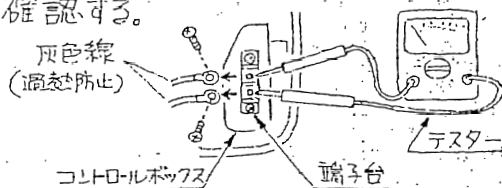
また、本件7機種の修理を行う際のコントロールボックスの起動を確認する診断方法として、端子2か所を特定し、この2か所にテスターを当てて導通の有無を確認するよう指導されていた<sup>38</sup>。電気回路の知識を持つ者であれば、この特定された端子2か所がコントロールボックスへの信号の出入り箇所であることは容易に理解できる。

コントロールボックスの端子台にビス止してある配線(灰色2本)を取り、ガスツマミを点検の位置にして、端子台の両端子間の導通をテスターで確認する。
