# 消費者安全法第 24 条第 1 項に基づく評価

平成 18 年 6 月 3 日に東京都内で発生したエレベーター事故

－ 国土交通省が行った調査結果についての

平成 2 5 年 8 月 9 日

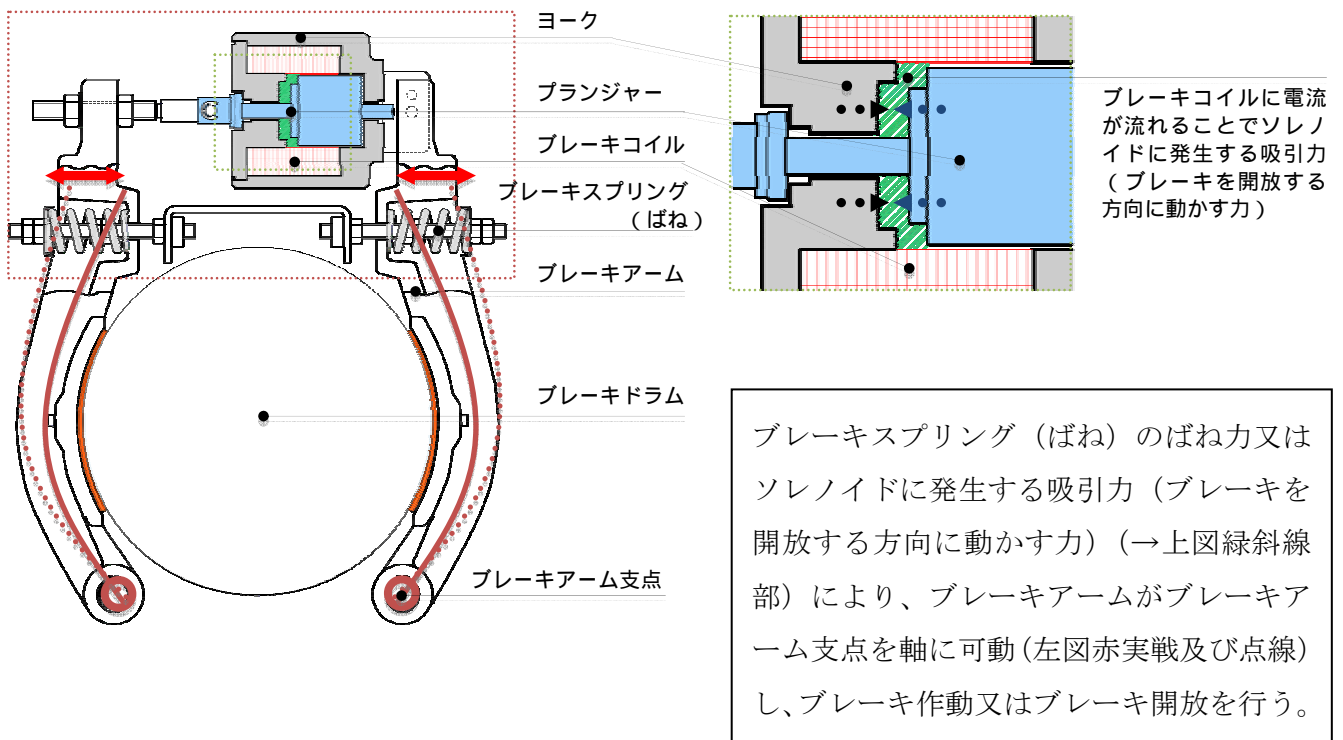
図5 ブレーキの基本的動作

ブレーキスプリング（ばね）のばね力又はソレノイドに発生する吸引力（ブレーキを開放する方向に動かす力）（→上図緑斜線部）により、ブレーキアームがブレーキアーム支点を軸に可動（左図赤実線及び点線）し、ブレーキ作動又はブレーキ開放を行う。

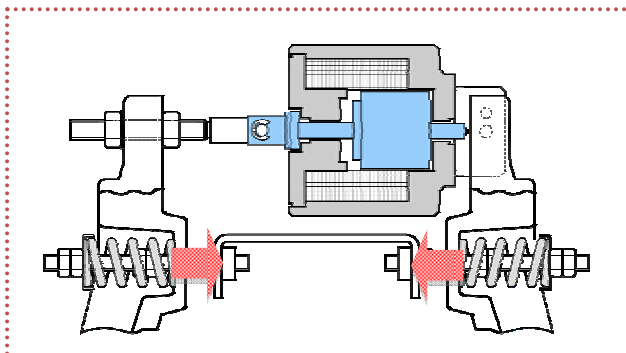
#### ブレーキ作動

ブレーキスプリング（ばね）のばね力（左図赤矢印）により、ブレーキアームはブレーキドラムを保持する。  
（ブレーキコイルに電流は流れていない。）

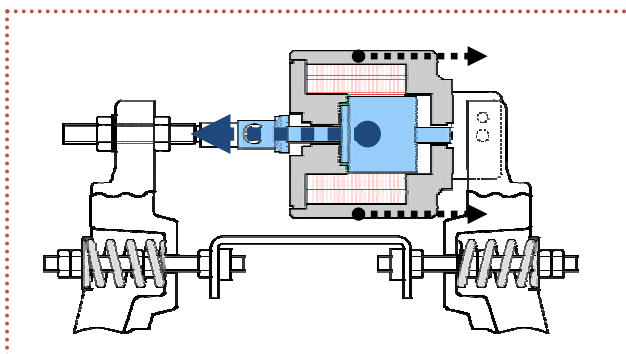
#### ブレーキ開放

ブレーキコイルに電流が流れ、ソレノイドに発生する吸引力（ブレーキを開放する方向に動かす力）（→上図緑斜線部）により、ヨーク及びプランジャーはそれぞれ左図青及び黒矢印の方向に動くことで、ブレーキアームはブレーキドラムを開放する。
