# 消費者安全法第 24 条第 3 項に基づく 事故等原因調査報告書

平成 21 年 4 月 8 日に東京都内で発生した  
エスカレーター事故

平成 27 年 6 月 26 日

消費者安全調査委員会

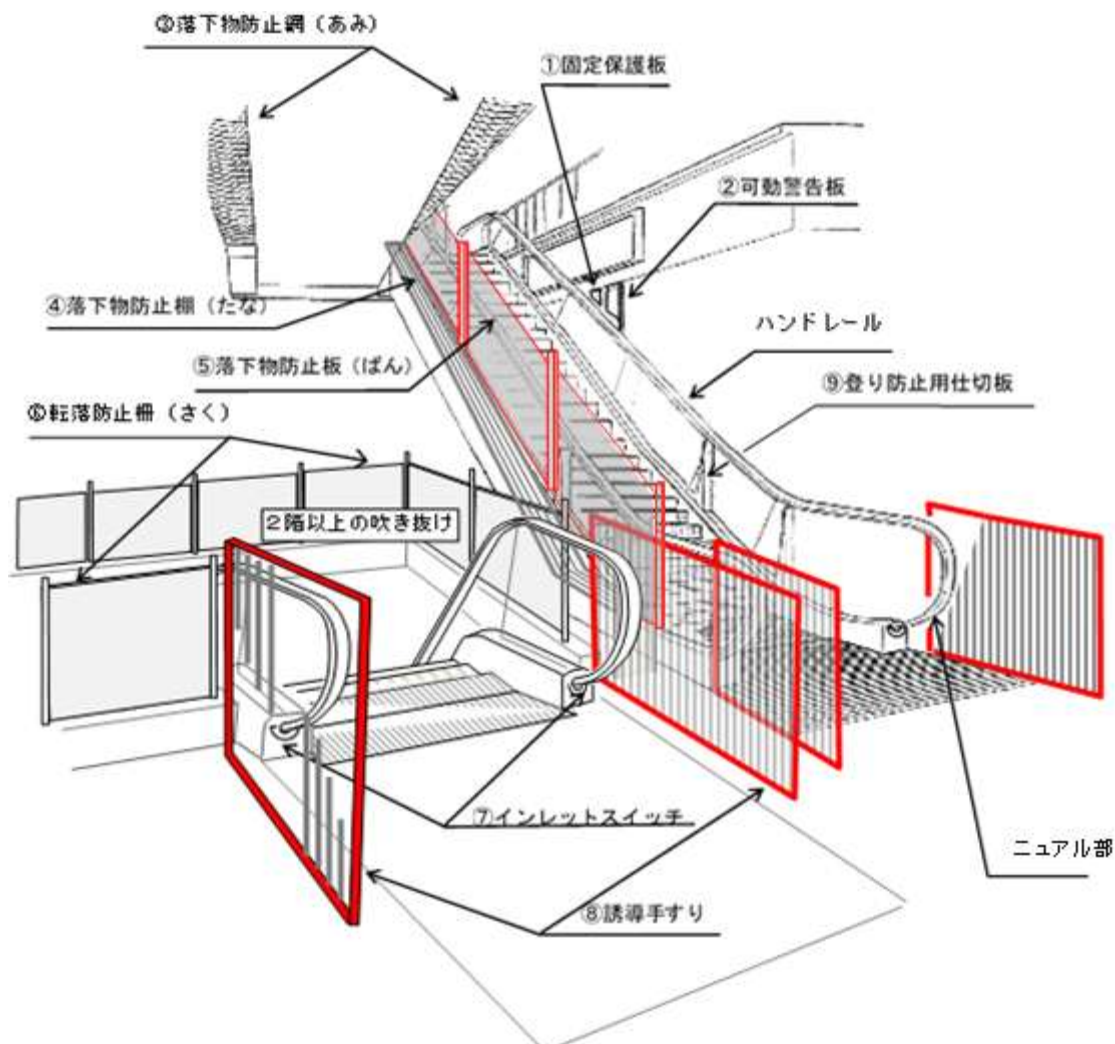
図 2 一般的なエスカレーター周辺部の安全対策等の例

建築基準法関係法令及び条例並びに JEAS により規定された一般的なエスカレーター周辺部の安全対策の例を図 2 に、各安全対策の根拠法令等について表 1 に示す。なお、本件施設においては、本件事故後の安全対策として⑤落下物防止板（ばん）と⑧誘導手すりが追加された。

本件事故当時、本件エスカレーター周辺部の安全対策として、2階の吹き抜け面の転落防止柵（図2：⑥）、落下物防止柵（図2：④）など、建築基準法関係法令等及び JEAS に規定された安全対策が講じられていたことが認められた。

本件事故後には、既設の落下物防止柵（図2：④）に加えて、本件エスカレーター側面の落下物防止板（図2：⑤）及び本件エスカレーター乗降口の固定式誘導手すりが設置された（図4）。

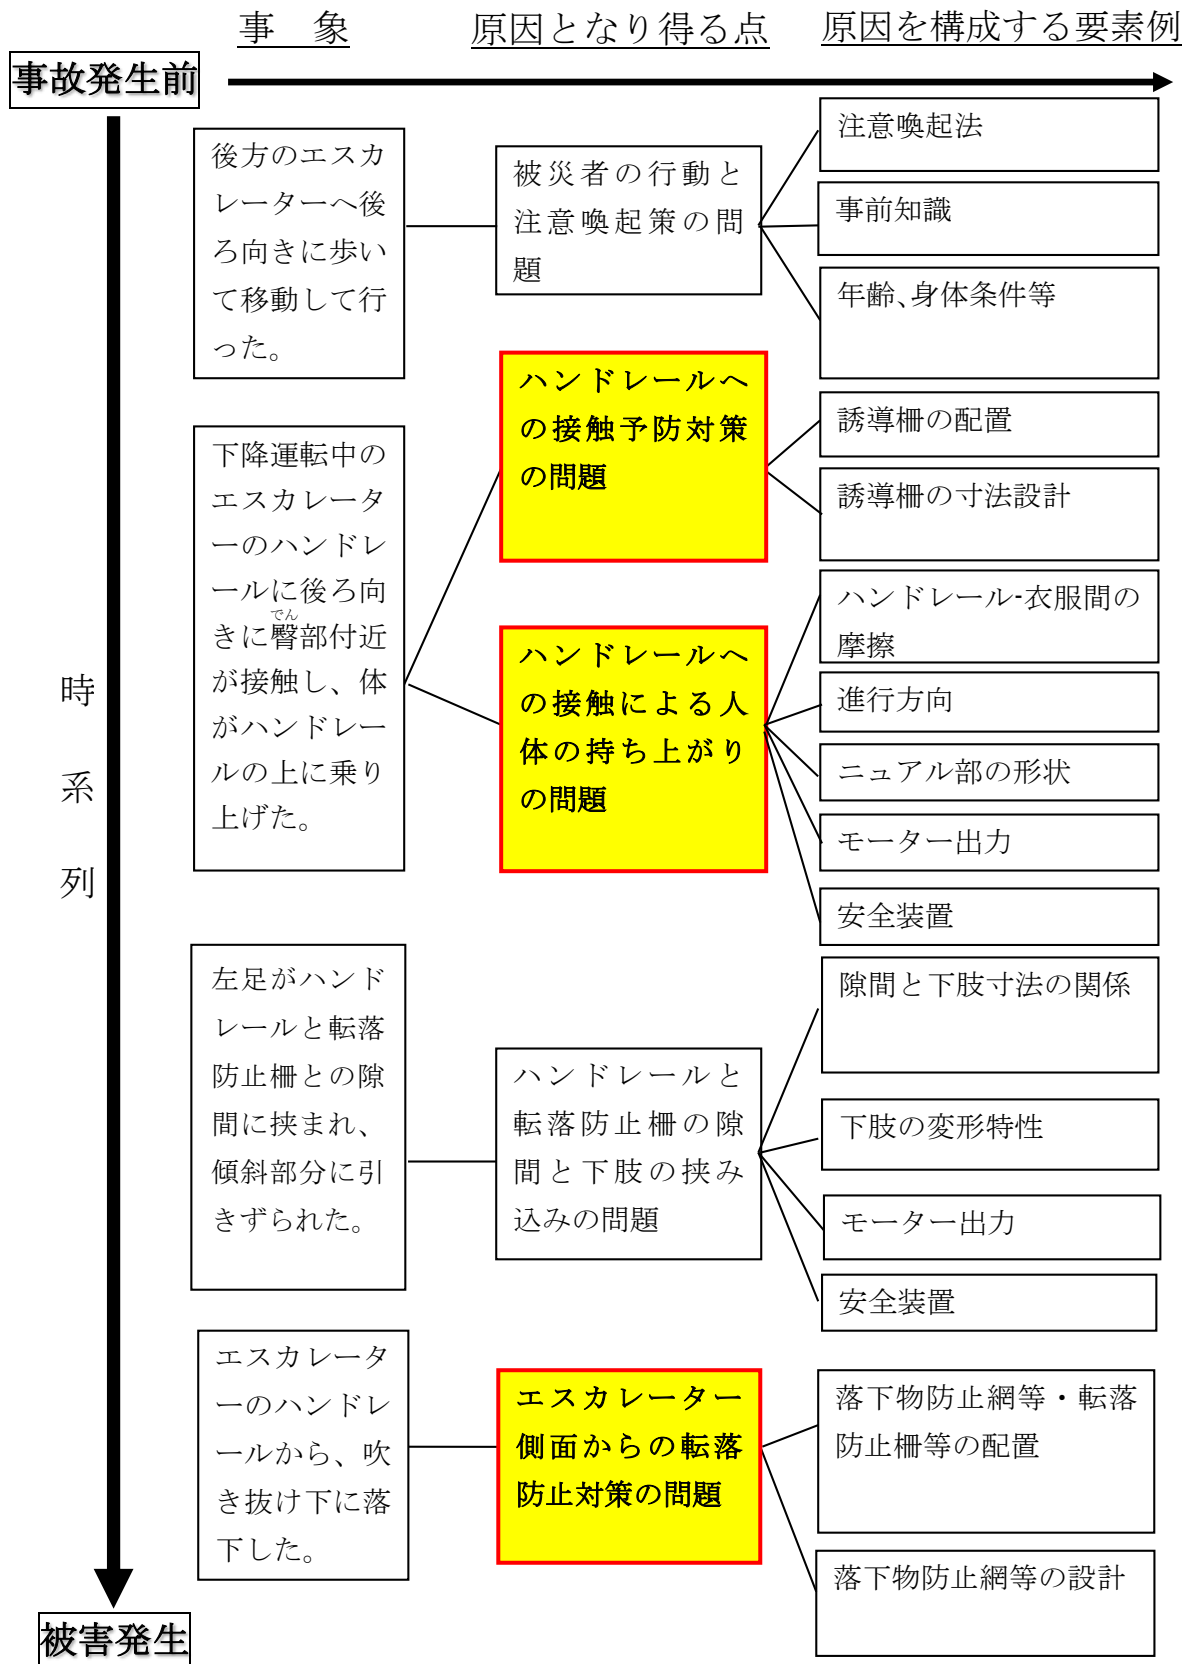
図3 本件事故に関する構造分析

調査委員会は、この評価書において、事故の原因となり得る点について事故発生前から被害発生までを時系列に沿って整理し、構造分析（図 3）を示した。

そして、その5つの問題群のうち、本件事故の原因究明及び再発防止の観点から、本件事故のきっかけであるハンドレールへの接触による人体の持ち上がり  
の問題等、特に重要度が高く検証が必要な問題として、図3に太字で表示した次の3つの問題を抽出し、消費者安全法第24条第3項の規定に基づき自ら調査を行うこととした。

- ① ハンドレールへの接触予防対策の問題
- ② ハンドレールへの接触による人体の持ち上がりの問題
- ③ エスカレーター側面からの転落防止対策の問題

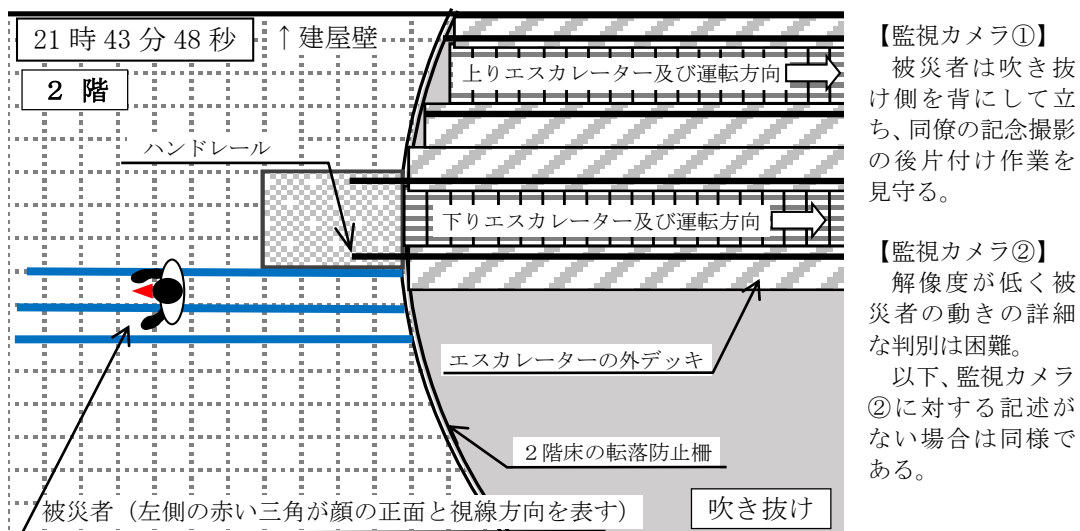
図6 2台の監視カメラの記録映像から推定される被災者の動き（俯瞰図）

このような前提の下で、当該記録映像から判断・推定できる被災者の体がハンドレールに持ち上がるまでの動きについて、事故発生場所付近を真上から俯瞰した推定図を用いて図解する（図6）。

なお、被災者の動き方の判断・推定は、監視カメラの記録映像に記録されていた時刻（図6の各図において左上に示す。）、監視カメラの記録映像から確認できる被災者の視点方向（図6において赤三角の記号で示す。）及び2階床面のパネルの目地線（図6において青太線で示す。）を基準として割り出した被災者の足の位置を確認することにより行った。なお、図5及び図6に示す現場図面は、施設の概要を表したものであり縮尺等については正確なものではない。

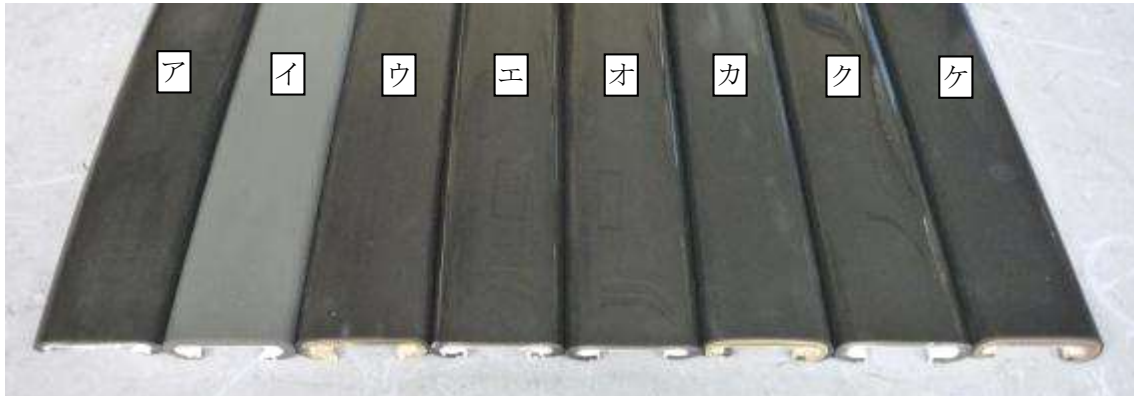
図7 入手した国内各社のハンドレール8種

ハンドレールについては、摩擦係数測定用サンプルとして、本件エスカレーターのハンドレールと同じ型式のものを含め、エスカレーター製造会社5社から国内で使用されているハンドレール8種を入手した（図7）。

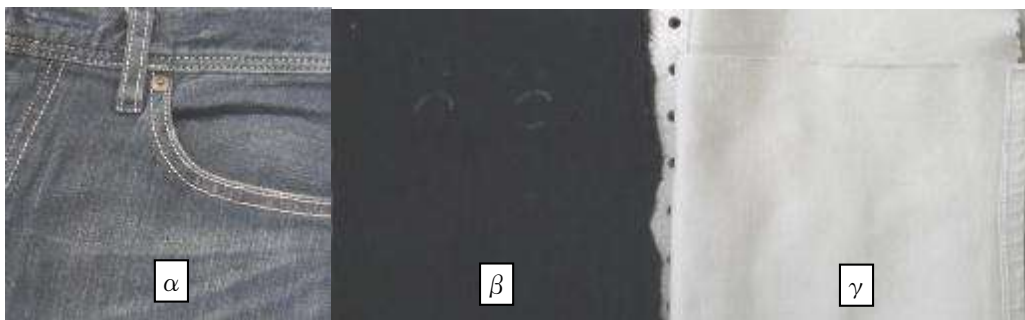
図9 ジーンズ3種の外観

また、衣服については被災者が着ていたジーンズの現物（図9：α）及び同じ製造業者の商品で同じ混紡率（綿99%、ポリウレタン1%）のジーンズ2種（図9：β及びγ）の計3種を準備した。

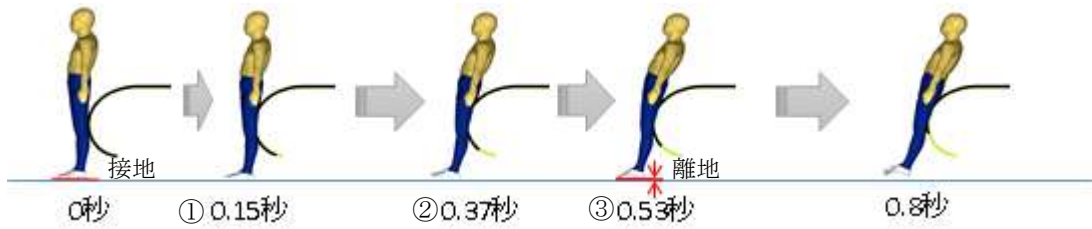
図 15 特定体型モデル、摩擦係数 0.80 の条件における持ち上がり

その結果、摩擦係数が 0.80<sup>34</sup>以上の場合において、特定体型モデルがハンドレールに接触した後、体勢が不安定となり、人体が宙に浮くという、人体が持ち上がる一連の現象が確認された（図 15、図 16、図 17）。

<sup>35</sup> 0.37 秒から約 0.07 秒間ハンドレールによる鉛直上向き力が人体に働くことにより、人体に上向きの加速度が生じ、その効果として人体が速度を持って上方に移動する。このため、人体に鉛直上向き力が加わってから実際に人体が宙に浮くまでには一定の時間を要する（図 15、図 16、図 17）。

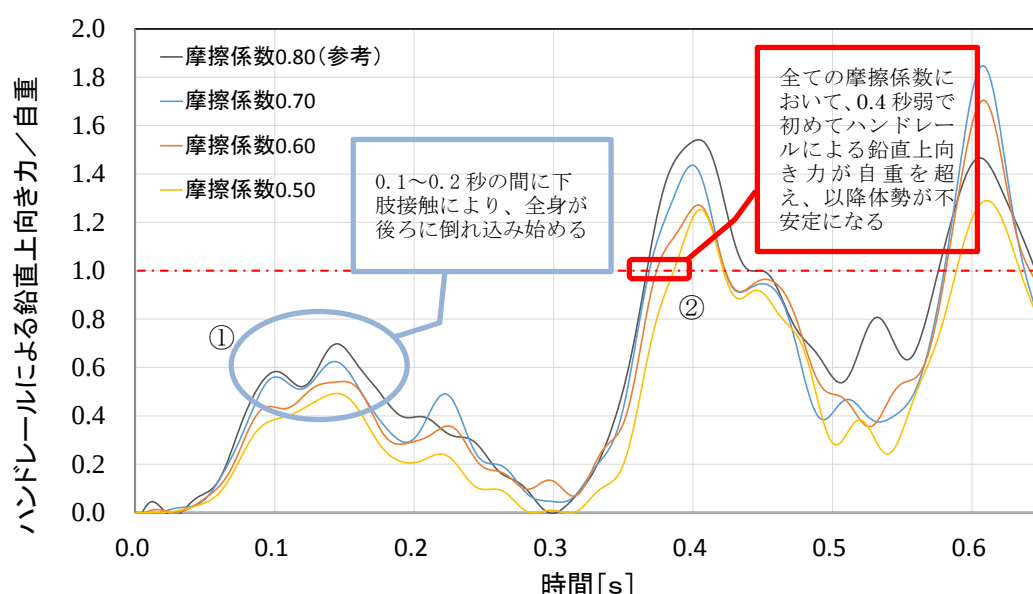
図 18 ハンドレールによって特定体型モデルに作用する鉛直上向き力の時刻歴（摩擦係数 0.50～0.70）

事故当時の環境モデル及び本件ニュアル形状において、特定体型モデルが宙に浮かないまでも、自立が困難で体勢が不安定になる状態が発生する可能性について、摩擦係数の値（0.50～0.70）ごとにハンドレールによる鉛直上向き力と特定体型モデルの自重との関係の詳細について検証を行った（図 18）。

- ① 0.1 秒～0.2 秒の間にハンドレールによる鉛直上向き力の最初のピークが見られる。
- ② ハンドレールによる鉛直上向き力は、増減を繰り返しながら 0.4 秒弱で特定体型モデルの自重を超える。

上述の（2）、（3）のとおり、いずれのケースにおいても、0.4 秒弱でハンドレールの鉛直上向き力が特定体型モデルの自重を超え、自立が困難で体勢が不安定になることが確認された。

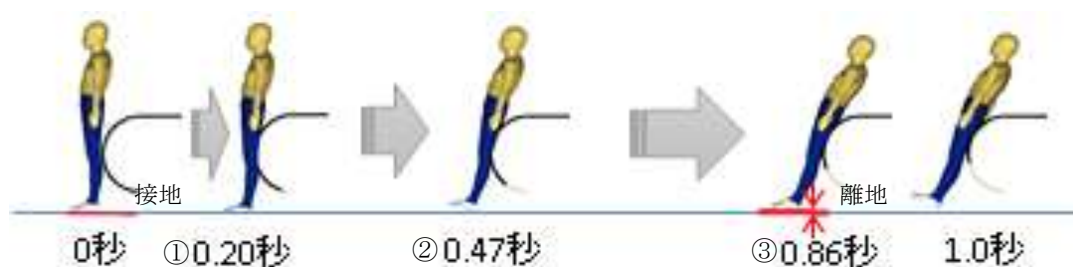
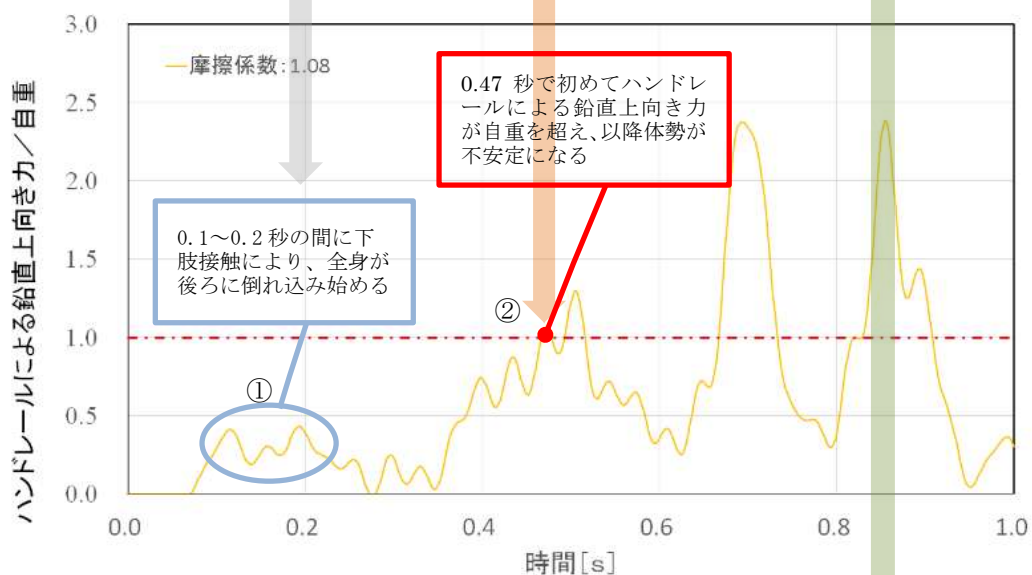
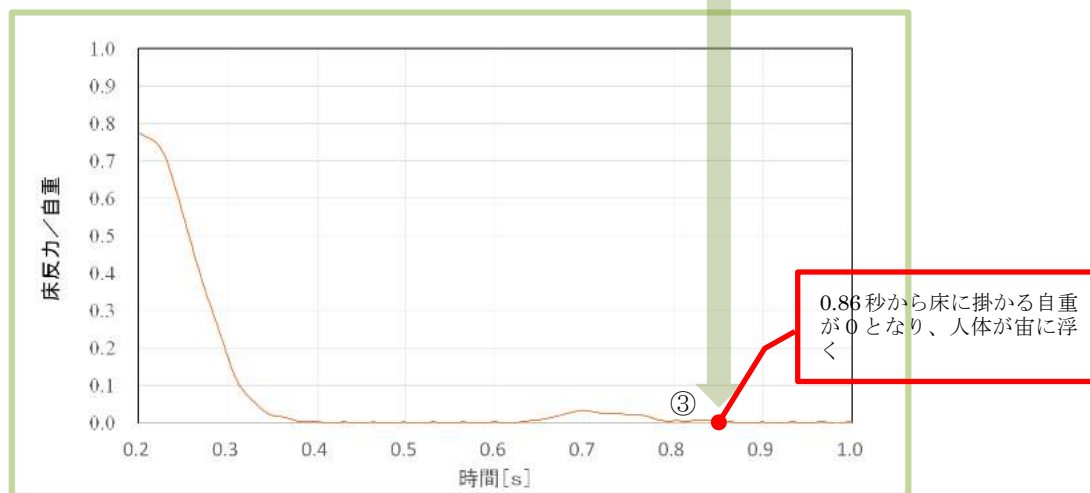
次に、表 7 に示した条件から体型モデルを長身体型モデルに、ニュアル部を他種ニュアル形状（摩擦係数：1.08<sup>39</sup>）にそれぞれ変更を行い、同様の検証を行った（図 19、図 20、図 21）。

このように、本件ニュアル形状だけでなく他種ニュアル形状であっても、長身の日本人成人男性（日本人成人男性の体型を大きい方から順番に並べて5%以上の体型の方）のモデルでは、ハンドレールへの接触により人の体勢を不安定にさせ、場合によっては人体が持ち上がる可能性が存在することが確認された。

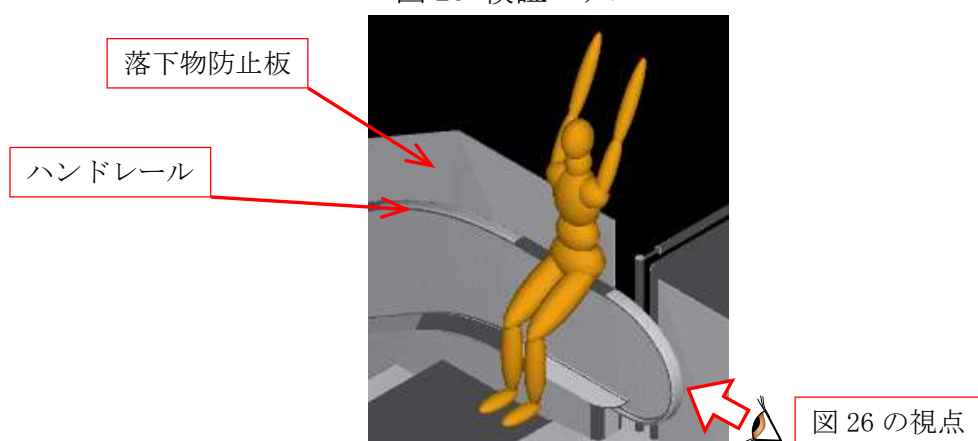
図 25 検証モデル

図 25 は、調査時点の環境モデルを使用して、当該落下物防止板<sup>ぼん</sup>に対し、人に対する転落防止効果が最小となる条件として、長身体型モデルが、ハンドレールに直に腰掛け、そのまま両手を挙げた姿勢でハンドレール上を移動中に、落下物防止板<sup>ぼん</sup>に寄り掛かって体重をかける条件<sup>51</sup>を新たに設定した検証図である。

なお、当該落下物防止板は、本件エスカレーター乗降口において、ハンドレールの高さより約 30cm 高く、また中心から外側まで約 12cm 離して設置されていた。

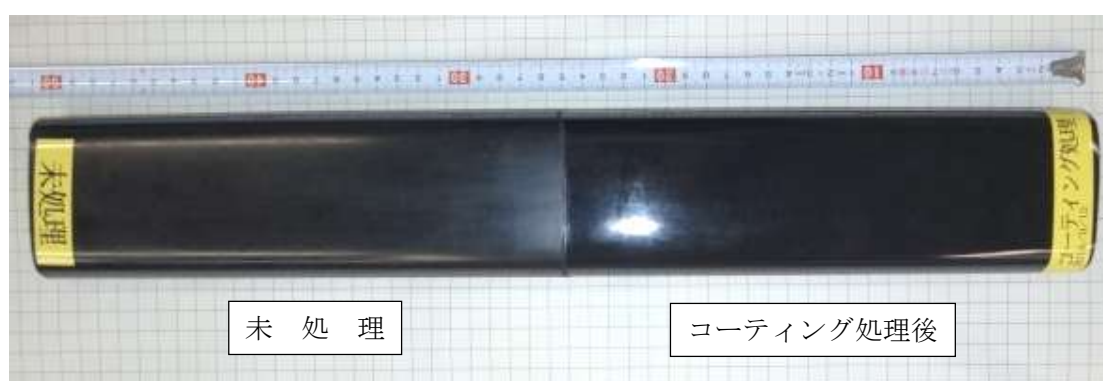
図 1-2 本件同等のハンドレール「Dポ」へのコーティング加工前後の外観

また、本件エスカレーターのハンドレールには、事故前の平成 20 年 10 月に汚損防止を目的としてウレタン樹脂エマルジョンを主剤とするコーティングが施されていた（図 1-2）。

したがって、コーティングを請け負った事業者には「Dポ」のサンプルに同じ加工を依頼し、加工前後の摩擦係数を測定した。

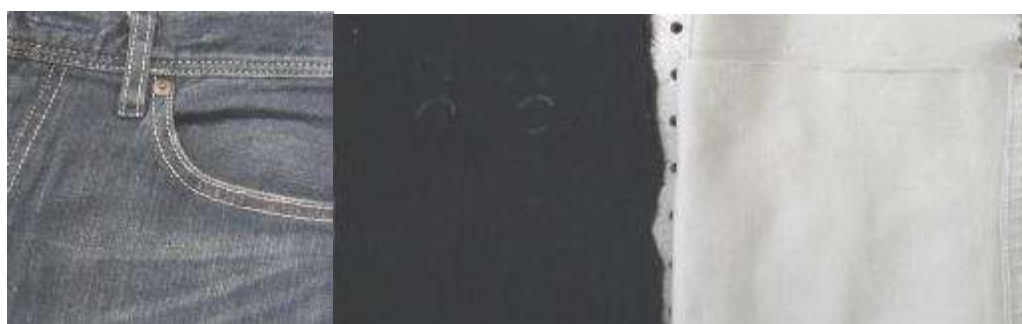
図 1-3 ジーンズ 3 種の外観（左から表の区分記号 8～10）

同様に、衣服のサンプルについては、比較のため被災者が着ていたジーンズの現物（図 1-3、区分記号 8）の他、同じメーカーの同じ型番で製造年が異なるジーンズ（図 1-3 区分記号 9）及び同じメーカーによる同じ混紡率のジーンズ（図 1-3 区分記号 10）の合計 3 種を入手し、更にこれらのジーンズ類との比較を行うために、繊維製品の標準的な試料として JIS 規格の染色堅牢度<sup>60</sup>試験用白布 7 種を使用した（表 1-2）。
