消費者安全法第23条第1項の規定に基づく  
事故等原因調査報告書

ハンドル形電動車椅子を使用中の事故

平成28年7月22日

消費者安全調査委員会

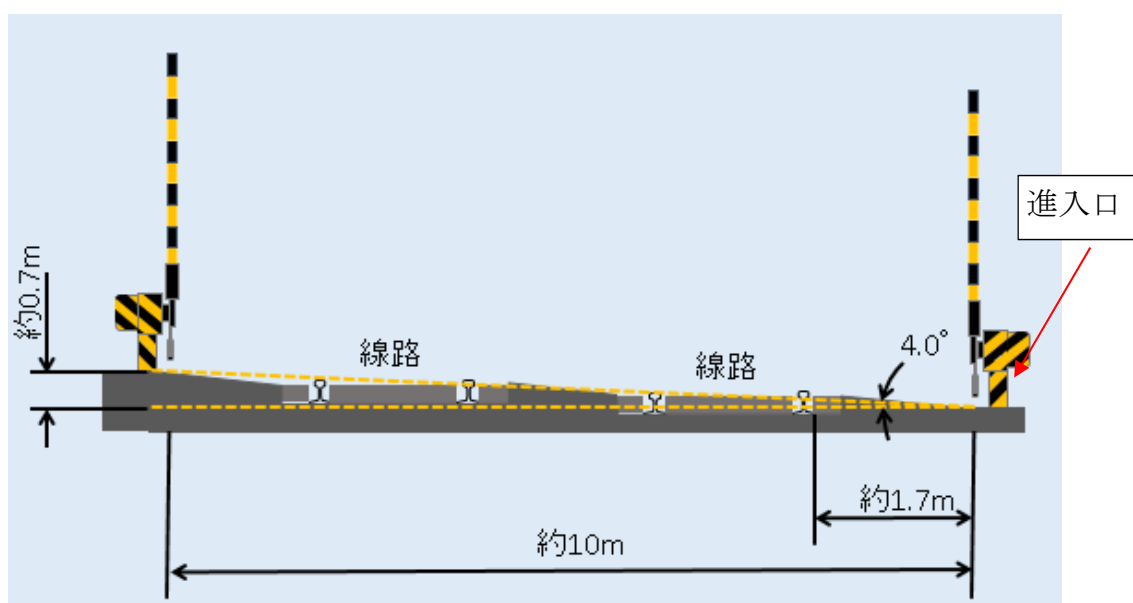
図3 踏切道の勾配状況

- a 遮断桿<sup>しゃだんかん</sup>の地面からの高さは約 81cm であった (図 2 参照)。
- b 遮断桿<sup>しゃだんかん</sup>から線路までの距離は約 170 cm (図 2 参照) であった。
- c 事故現場は斜めに横断する踏切で、約 10m で約 70cm の上勾配であった (図 3 参照)。

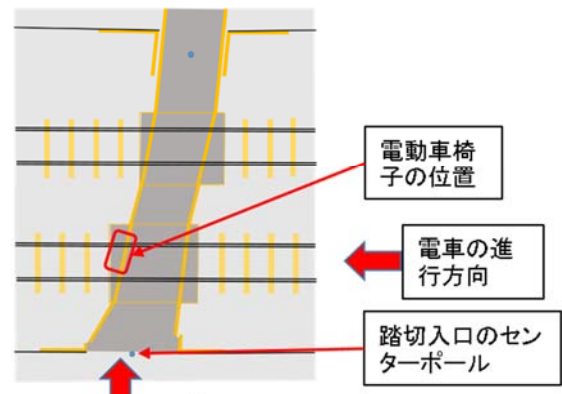
図 4 踏切道のハンドル形電動車椅子の位置

- 踏切は線路と直行せず、斜めに交差しており、軌道の周りは長方形のゴム製舗装板が敷設されている（写真 12 及び図 4 参照）。
- 踏切道の端は、走路を示す太い黄色の線が表示されている。また、踏切道から外れたゴム製舗装板の端には、細い黄色の線が表示されている（写真 12 及び図 4 参照）。
- 使用者が進入した道路端から軌道に向けて垂直方向に進行すると踏切道から脱輪するおそれがある。

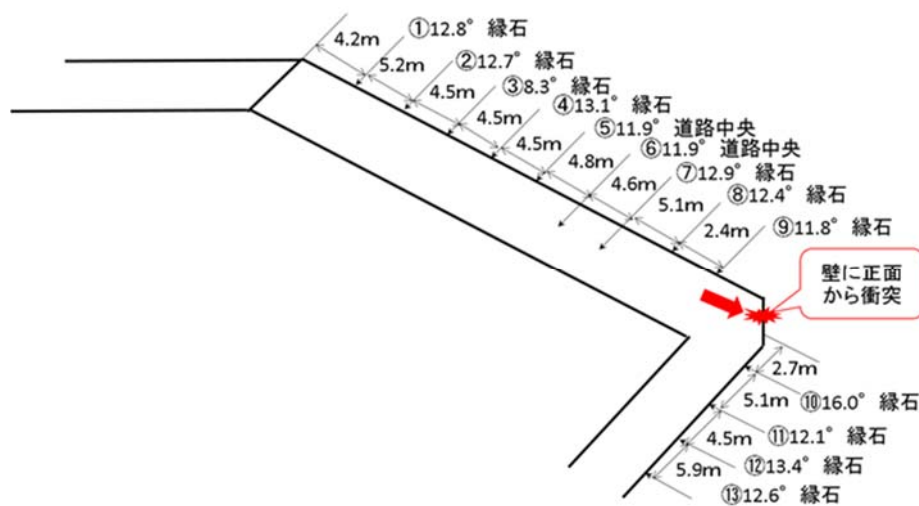
図 6 事故があった坂道の傾斜角度

- b 坂道の傾斜角度を測定した結果、傾斜角度  $12^{\circ}$ （勾配：21.2%）前後の下り坂であった（図 6 参照）。

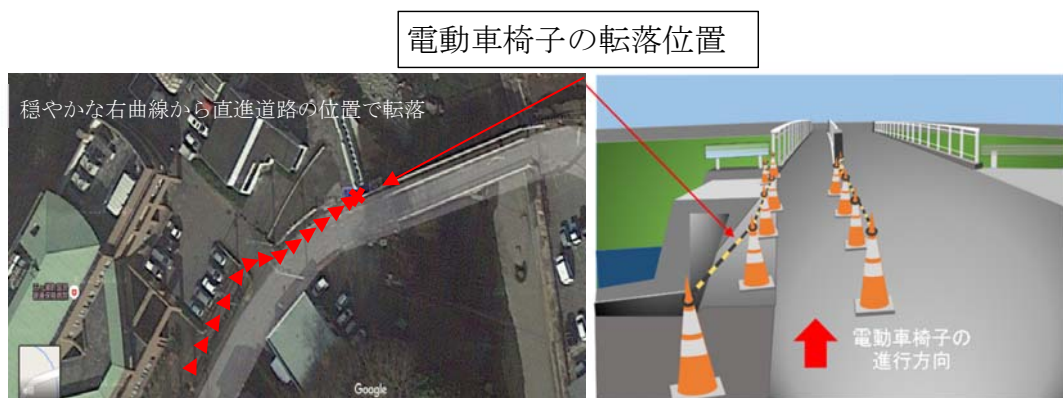
図 8 事故現場

- a 事故現場は、緩やかな右曲線から直線へとなっているところであった（写真19参照）。
- b 事故現場となった工事中の道路には、三角コーンとコーンバー等の誘導具によって幅約1mの歩行者誘導路が設けられていた（図8参照）。
- c 歩行者誘導路と工事穴との境目は、工事穴を掘るためにアスファルトが削り取られ砂地となっており、歩行者誘導路と砂地には3cm程度の段差があった。また、ハンドル形電動車椅子が転落した場所の砂地にはハンドル形電動車椅子の擦過痕が残っていた（図9参照）。
