# 消費者事故等調査報告書

## 木造立体迷路における事故

ー遊園地に設置された屋外の木造大型複層遊具ー

消費者安全調査委員会

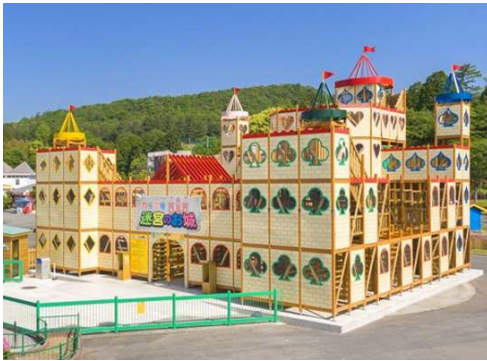
写真1 対象施設全景

対象施設は、兵庫県加東市に所在する遊園地「東条湖おもちゃ王国」に設置された「カラクリ迷宮のお城」と称される木造の5層構造の遊戯施設であり、特定の会社（以下「設置事業者」という）によって、日本国内に数十施設設置されている「立体迷路」と称される施設の一つである（写真1）<sup>3</sup>。

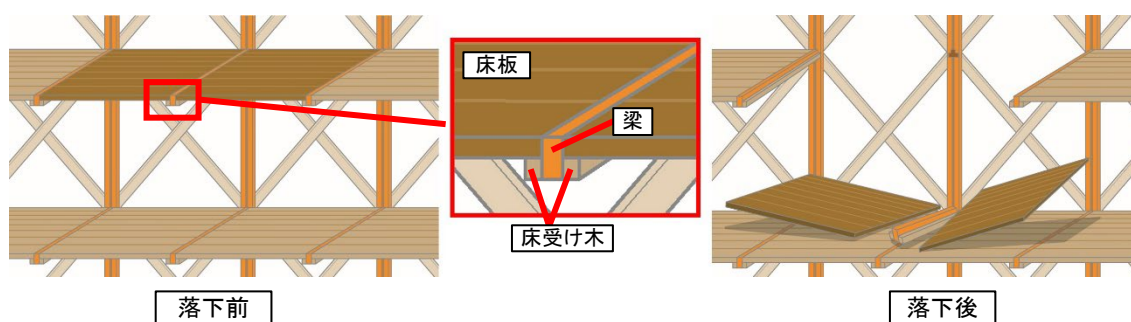
図4 落下部分イメージ

落下後の2枚の床板の状況（写真2）及び梁の破損により床板が落下するイメージを示す（図4）。

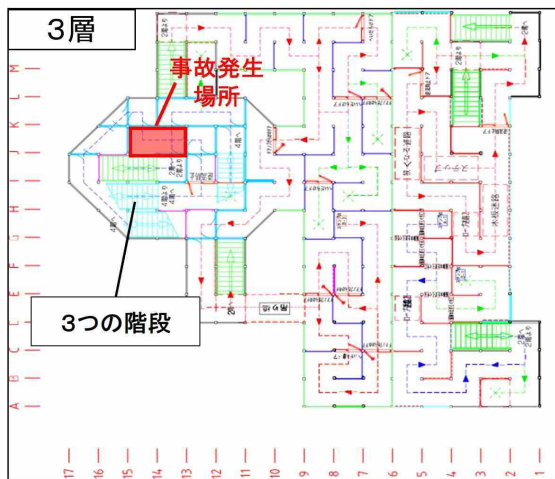
図5 事故発生場所

落下した2枚の床板は、5層中3層目の通路部分のものであった(図5)。

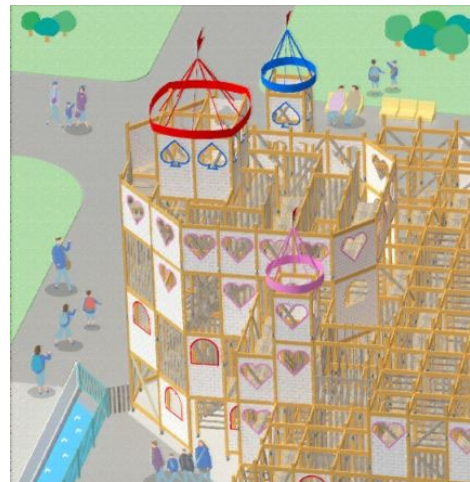
図6 施設外観

対象施設に屋根はなく、すのこ状の床板が下層の屋根としての役割を果たしており、壁がない部分もあった。落下した床板の西側はそれぞれ向きが異なる三つの階段が並んでいることなどから、吹き抜けのような空間になっていた(図6及び7)。次ページの図8は落下した床板付近から階段上部方向を見上げた状況である。写真3は落下した梁の北側に位置する部材、2層目の床板の一部に藻類が付着している。図9は落下した床板の夏至時点の等時間日影図である。腐朽した梁付近は雨がかかり、1年を通して日照が届きにくい環境にあった。

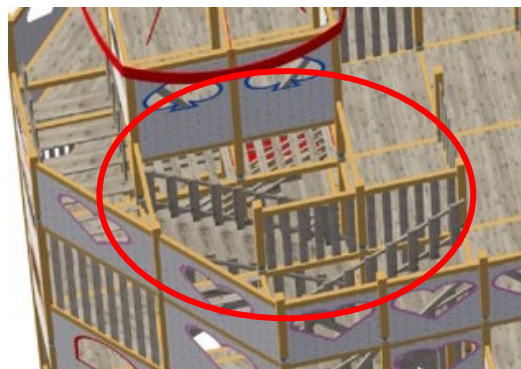
図8 落下した床板付近を見上げた様子（左は実際の写真）  
（西側階段側からの雨がかけやすい場所であった。赤点線は落下した床板の位置）

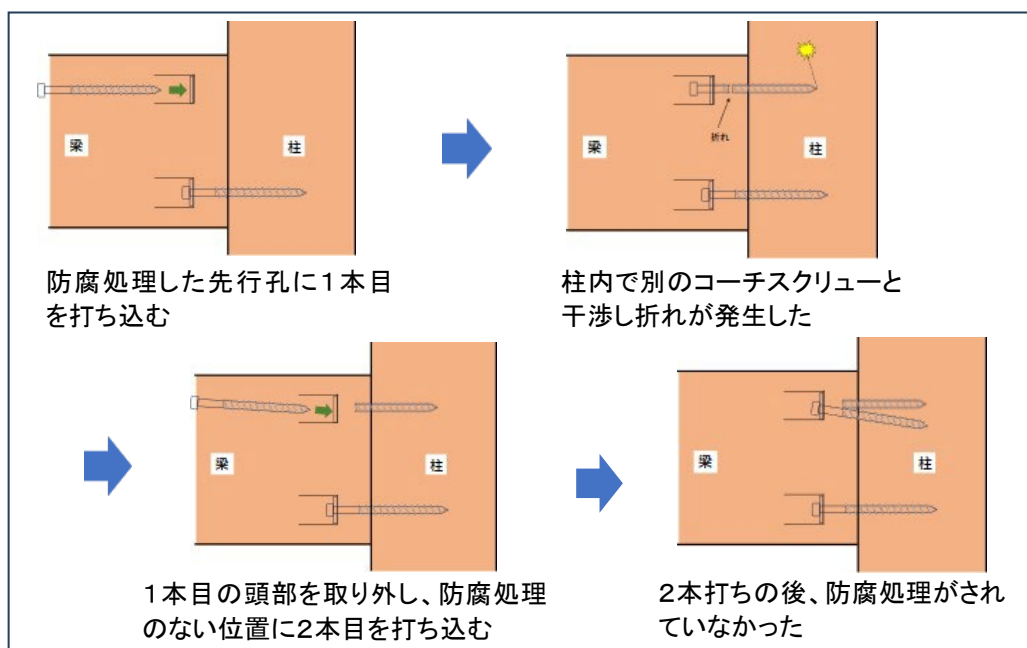
図 11 コーチスクリュー追加打ちのプロセス

木片を除去した柱には、ほぼ同じ位置に打たれていた 2 本のコーチスクリューが確認された（写真 20）。設置事業者によると、1 本目を施工した際、コーチスクリューが頭部下で破断したため、左下側に 2 本目を追加で打ったとのことであった（図 11）。

図 18 左図は設置事業者による柱と梁の接合方法を図示したものである。柱に複数の梁を接合させる際、図 18 右図のような接合方法を行うのではなく、図 18 左図のように、コーチスクリュー同士の干渉があり得る接合を行い、現場の作業者が打ち込み方向を上下にずらすことで干渉を回避し、干渉が生じたときは、追加で防腐処理を行うことなく、図 11 のように、頭部を取り外し追加でコーチスクリューを打つ対応を行っているとのことだった。

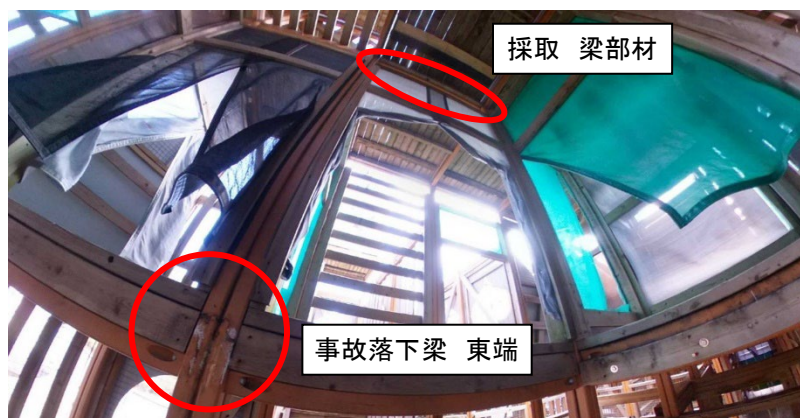
2022 年 10 月 13 日、対象施設で落下した箇所付近の梁のうち（写真 23）、床板裏から目視で床受け木の腐朽が確認できるものの中で、取り外しが比較的容易なものを選定し（写真 24）、穿孔抵抗等を測定した（添付資料 5 参照）。

採取位置の 360 度カメラ画像(2021 年調査時撮影)からの特定  
写真 23 採取した部材の位置  
(約 1 年 3 か月後)

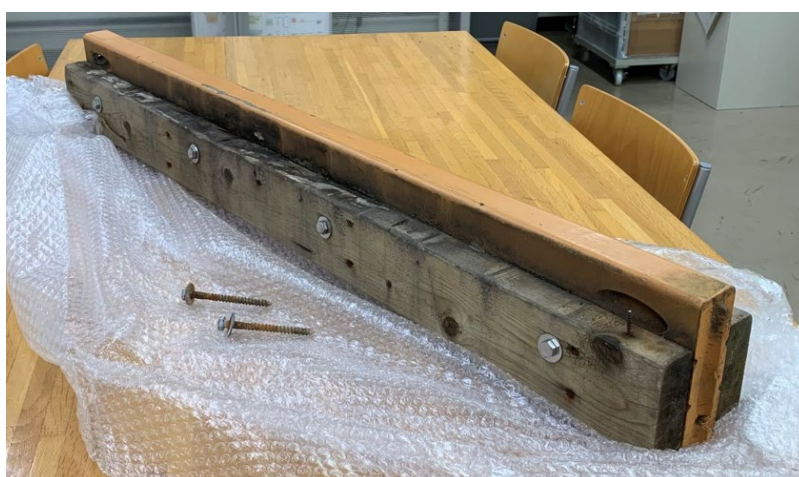
写真 24 採取した部材  
(約 1 年 3 か月後)

その結果、次ページ図 12 のとおり北側から 2 番目のボルト孔の周辺では、木材部を通過しているにもかかわらず穿孔抵抗がほぼゼロとなっており、内部腐朽が確認された。

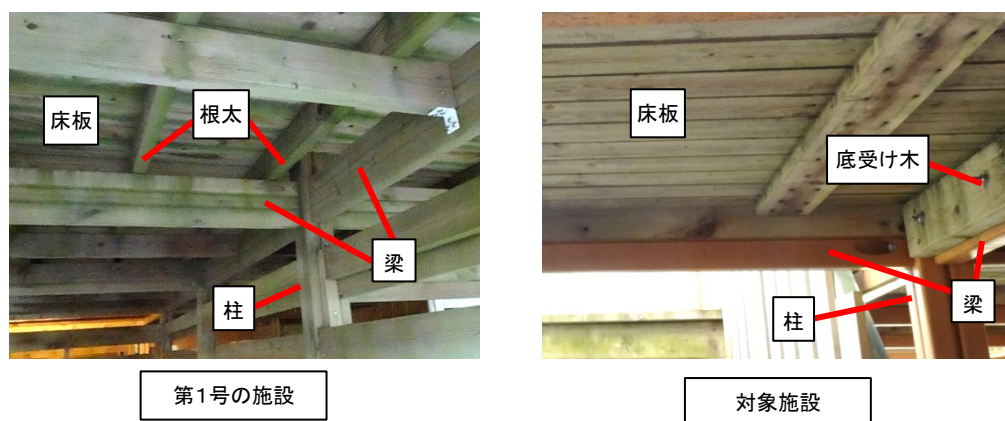
写真 25 床構造の違い

全国に設置された立体迷路は、遊園地を運営する事業者と設置事業者との協議等により計画内容が定まるため、構造等に異同がある。例えば、第1号と対象施設を比較すると、柱と梁は共にA社の製品が使われているが、第1号は床板を根太で支える構造であり、建築基準法に準じた構造計算が行われている。一方、対象施設は、梁に接合された床受け木で床板を支える構造であり、構造計算は行われていない（写真25）。

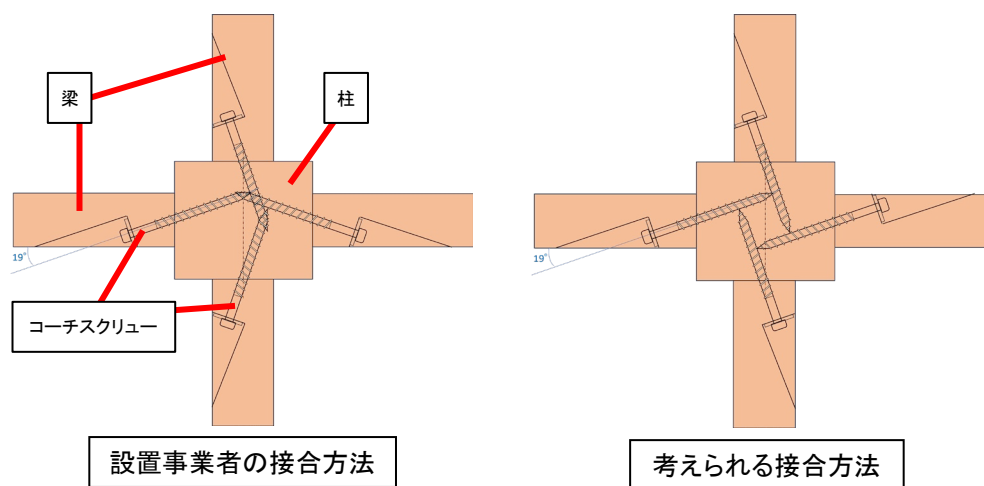
図 18 柱と梁の接合方法の違い

これら対応についての明確な指示書はなく、設置事業者における作業者の経験に基づく処理方法とのことであった。

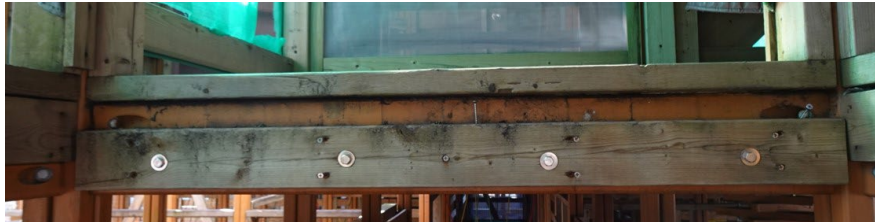
写真27 床受け木の接合状態

設置時は梁に床受け木を6本のコーススレッド（木ネジ）で留めていたが、2014年9月、同種施設における床板の落下事故（以下「同種施設における床板落下事故」という。）が発生した後（詳細は2.5（1）ア参照）、写真27のように、同年10月、4本のステンレス製ボルトが新たに追加された。追加後に防腐処理は行っていなかった（図19）。

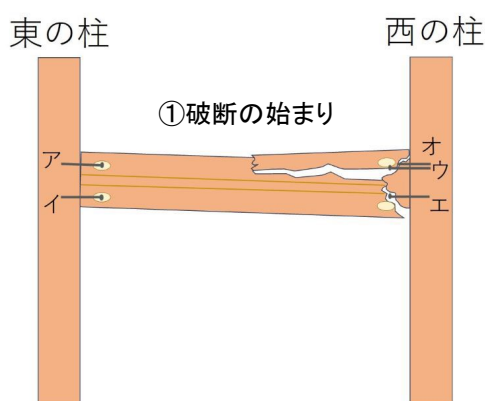
図 27 梁（床板）の落下メカニズム①

大人5名と子供2名（小学生1名、乳児1名）が落下した床板を移動することで、利用者の荷重が落下した床板及び梁全体にかかった。落下した梁の西側端部中央部付近は腐朽により強度が低下していたため、落下した梁の上部のコーチスクリュー先端部分付近を支点に、ボルト上部から梁の繊維方向に沿って破断が始まり、この破断により梁が下方にずれ、西側の梁端部の破断が始まった（図27。2.3（1）キ（イ）も参照。）。

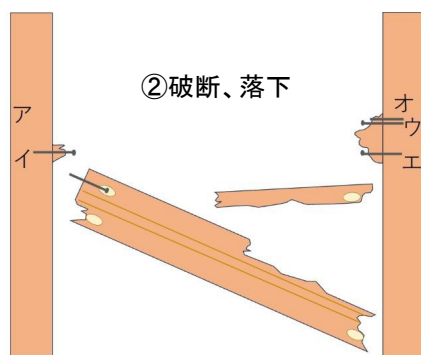
図 28 梁（床板）の落下メカニズム②

落下した梁の東側端部は下部がコーチスクリューとともに欠損していたが、全体として形状は保たれており、上部のコーチスクリューは梁とともに落下していた（2.2（3）キ）。したがって、西側で梁が下方にずれることに伴って、梁の東側上側のコーチスクリュー（ア）の引き抜き、下側のコーチスクリュー付近の木材の破壊が生じ、落下に至ったと認められる（図28）。
